DIRECCIÓN DE PREVENCIÓN Y ATENCIÓN DE EMERGENCIAS

DIAGNÓSTICO TÉCNICO No. DI - 2869
SUBDIRECCION DE EMERGENCIAS
EVENTOS Nos. 57607 y 57754

DIRECCIÓN:	Calle 40 # 2-36 Este	ÁREA DIRECTA:	4000 m ²				
BARRIO:	El Paraíso	POBLACIÓN ATENDIDA:	42				
UPZ:	90 - Pardo Rubio	FAMILIAS	11	ADULTOS	34	NIÑOS	8
LOCALIDAD:	2 - Chapinero	PREDIOS EVALUADOS	7

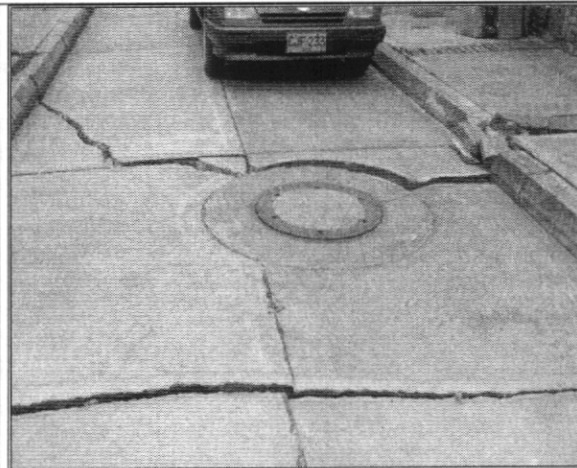
Adicionalmente, se observaron losas de pavimento rígido frente al predio de la Calle 40 No. 2-32 Este (Lote 009 de la manzana 8) donde habita la familia de la Señora Aura Maria Riaño con grietas que tienen continuidad con las observadas en la pared de dicho predio (Foto 1), mostrando así el comportamiento retrogresivo del proceso de inestabilidad, por lo cual es posible que también se este presentando afectación en las redes de alcantarillado (desempate), lo cual en el mediano plazo podría generar una afectación mayor del sector.

Foto 2. Losas de pavimento rígido frente al predio 009 de la manzana 8, donde habita la familia de la Señora Aura Riaño. Estas grietas son continuas con las de la pared mostradas en la Foto 1, dejando ver la dimensión del avance retrogresivo del proceso.

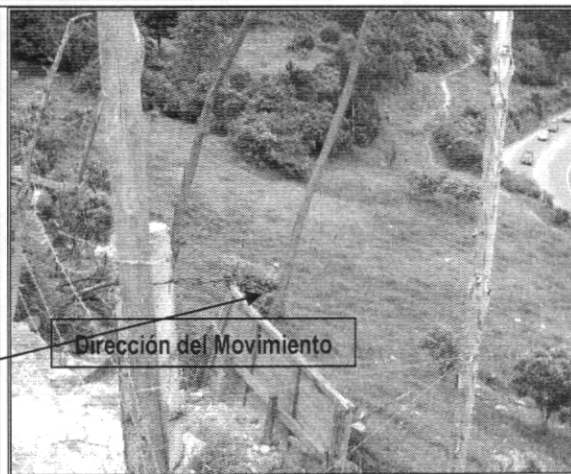
El sector evaluado corresponde a una ladera de pendiente media - alta, donde se encuentra un Proceso de Remoción en Masa que corresponde a un deslizamiento complejo con evidencias superficiales de reptamiento que han conformado gran irregularidad del terreno y la inclinación de los árboles. El avance del movimiento puede estar influenciado por la falta de control de aguas de escorrentía superficial que favorecen el avance del movimiento que está sufriendo la ladera.

Foto 4. Vista del coluvión inestable, en la que se aprecian las evidencias del reptamiento que está sufriendo la ladera.

- Teniendo en cuenta que el sitio evaluado ya se encuentra en la Base de Datos de Sitios para Intervención por Fenómenos de Remoción en Masa de la DPAAE, se recomienda gestionar las acciones administrativas pertinentes para adelantar las obras propuestas en el estudio Estudio de Riesgos por Remoción en Masa en el Barrio El Paraíso, Localidad de Chapinero, de la ciudad de Santa Fe de Bogotá, realizado por Civiles Ltda.
- Se recomienda a los habitantes de los predios evaluados y aledaños, hacer un seguimiento permanente de las condiciones de estabilidad de las viviendas y del terreno en general, e informar a esta entidad si se presentan cambios importantes que alteren o modifiquen la estabilidad en el sector.
