DIRECCIÓN DE PREVENCIÓN Y ATENCIÓN DE EMERGENCIAS

## DIAGNÓSTICO TÉCNICO No. DI – 2978

LOCALIDAD	1 - Usaquén
UPZ	11 - San Cristóbal Norte
BARRIO	Urbanización Bosque de Soratama
DIRECCIÓN	Calle 167A No. 12 – 04
FECHA VISITA	Julio 25 de 2006
SOLICITANTES	Dirección de Prevención y Atención de Emergencias - DPAE
AREA	5.0 Ha
PREDIOS EVALUADOS	1
POBLACIÓN BENEFICIADA	200
TIPO	Remoción en Masa
VIGENCIA	Temporal mientras no se modifiquen significativamente las condiciones físicas del sector o se realicen obras de mitigación.

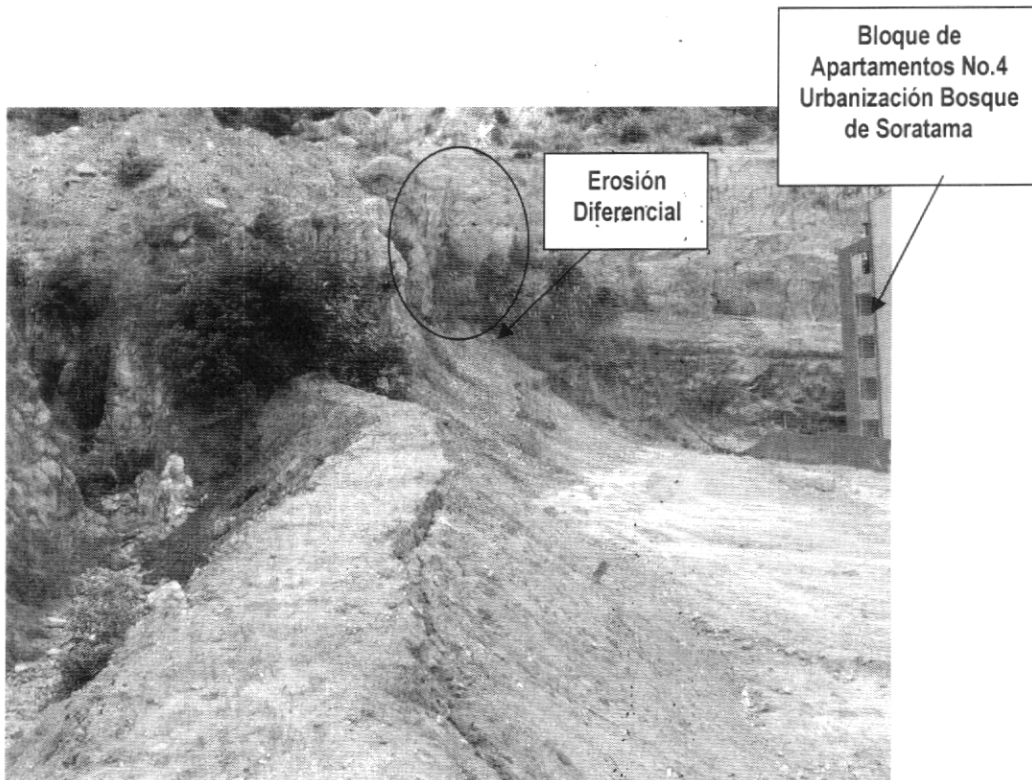
1. **Condiciones del Macizo Rocoso:** Teniendo en cuenta las condiciones estructurales de la ladera y sus características litológicas en la cual se identificaron intercalaciones de areniscas con arcillolitas, persiste la susceptibilidad a que se genere una falla traslacional con superficie planar, a lo largo de los planos de estratificación.

Se pudo identificar la generación de posibles movimientos en masa, tipo caída de bloques, lo cual se puede evidenciar en la parte norte del escarpe que marca el talud oriental del proyecto donde se observaron bloques potencialmente inestables y que presentan abertura en un sistema de diaclasas con dirección paralela a la orientación del talud; cabe resaltar que dicha inestabilidad está favorecida por la presencia de erosión diferencial la cual se presenta como

consecuencia del lavado que ha sufrido la capa de arcillolita ubicada a 5m de altura de la base del escarpe inferior del talud. (Foto 1)

Foto 1 El ovalo señala un bloque potencialmente inestable ubicado en el costado norte del talud oriental

Adelantar en el corto plazo las medidas de mitigación de riesgo, necesarias para garantizar la estabilidad de los taludes norte y oriental de la urbanización Bosque de Soratama. Las medidas de mitigación deben provenir de un estudio detallado de amenaza y riesgo por fenómenos de remoción

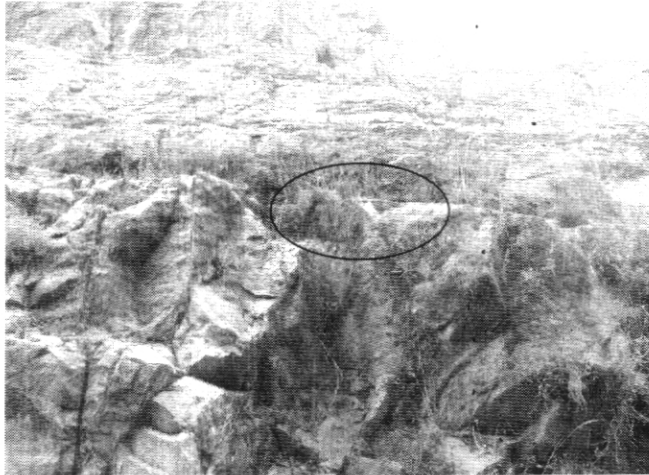
2. **Afloramiento de aguas subsuperficiales:** Se detectó la presencia de agua subsuperficial en la cara del talud oriental y que discurre por el contacto entre los estratos de arenisca y arcillolitas (Foto 2)

Foto 2. Zona de afloramiento de agua subterránea

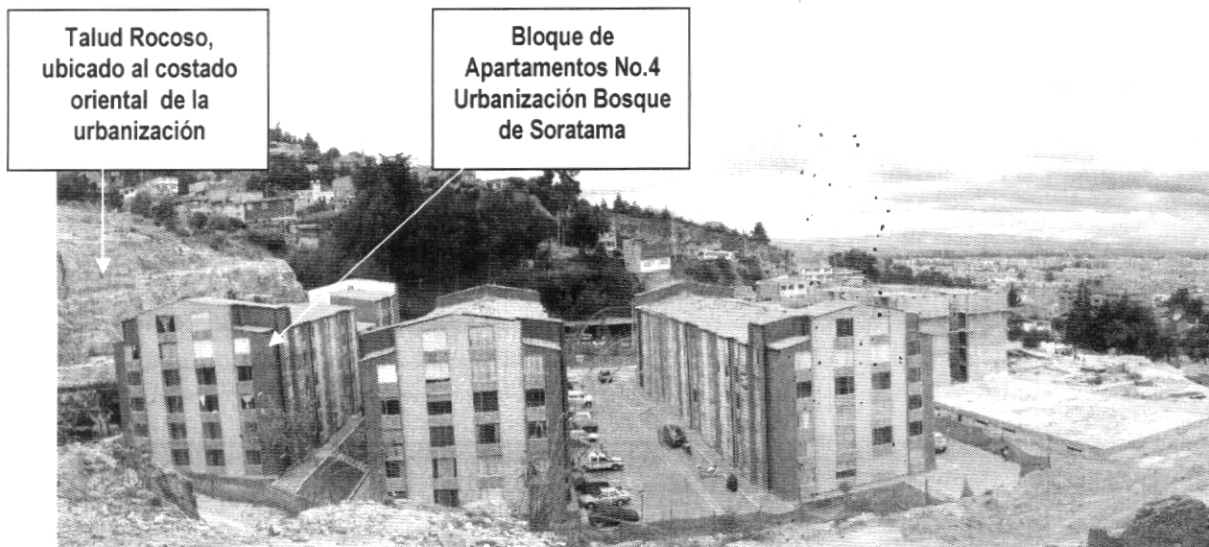
4. **Ubicación de la Construcción:** En el momento de la visita se habían construido 3 bloques de apartamentos de cinco pisos y se encontraba en construcción un cuarto bloque hacia el

costado occidental (Foto 4). Es importante llamar la atención sobre la distancia existente entre el bloque de apartamentos No 4 y el talud oriental del Conjunto, la cual genera una alta exposición de la edificación ante los potenciales procesos de remoción en masa que constituyen la fuente de amenaza en este sector.

**Foto 4. Vista Panorámica de la Urbanización Bosque de Soratama**

Aunque el acceso a la parte posterior del bloque No. 4, en límites con el escarpe mencionado, se encontraba aislado parcialmente por un cerramiento en lona, se pudo establecer que actualmente se encuentran habitados algunos apartamentos de dicho bloque en el cuarto y quinto piso; teniendo en cuenta lo anterior, se ratifica la condición de riesgo alto a la que están expuestos los habitantes de tales apartamentos y que fue advertida en el Diagnóstico Técnico DI – 2193 del 5 de Octubre de 2004

Debido a que, con las condiciones actuales no es posible garantizar la habitabilidad de los apartamentos ubicados en el bloque No.4 de la Urbanización Bosque de Soratama, se recomienda mantener deshabitados los apartamentos ocupados actualmente e impedir la ocupación de los que todavía no lo están, hasta tanto se implementen las medidas de mitigación de riesgo mencionadas anteriormente.
