DIRECCIÓN DE PREVENCIÓN Y ATENCIÓN DE EMERGENCIAS

DIAGNÓSTICO TECNICO No. DI-3012
COORDINACIÓN DE GESTION TERRITORIAL

DIRECCIÓN:	Manzana 23, Lote 43	ÁREA:	50 m ²
BARRIO:	Caracolí	POBLACIÓN BENEFICIADA:	
UPZ:	14 Usaquén	FAMILIAS	1 PERSONAS 4
LOCALIDAD:	19 Ciudad Bolívar	PREDIOS EVALUADOS:	1
NOMBRE:	Luz Dari Florez	PRIORIDAD:	Sin
FECHA DE VISITA:	30 -11- 2006

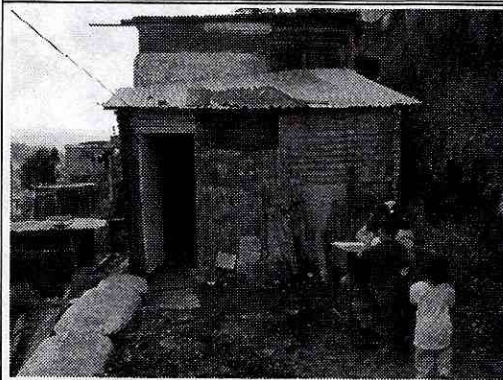
Así mismo se observó que se han presentado en los taludes desprendimientos y deslizamientos de suelo, así como la presencia de grietas en el talud superior que evidencia un posible proceso de inestabilidad en este, que podría comprometer la habitabilidad de la vivienda en el corto plazo. La vivienda está conformada en material de recuperación y al momento de la visita no se encontraba habitada por la familia de la señora Luz Dari Florez, es pertinente aclarar que la vivienda no evidencia la presencia de daños (ver Fotografías Nos. 1 y 2).

Fotografía No. 1. Vista de general del predio.

Descripción	Prioridad
Teniendo en cuenta que el Concepto Técnico No. CT-4426 recomienda incluir en el Programa de Reasentamiento de Familias Localizadas en Zonas de Alto Riesgo No Mitigable el lote 43 de la manzana 23 y dado que los procesos de inestabilidad presentes en el sector comprometen la habitabilidad de la vivienda en el corto plazo, se recomienda evacuar y asignar prioridad 1 en el Programa de Reasentamiento de Familias Localizadas en Zonas de Alto Riesgo no Mitigable el lote 43 la manzana 23 habitado por la familia de la Señora Luz Dari Florez.	1

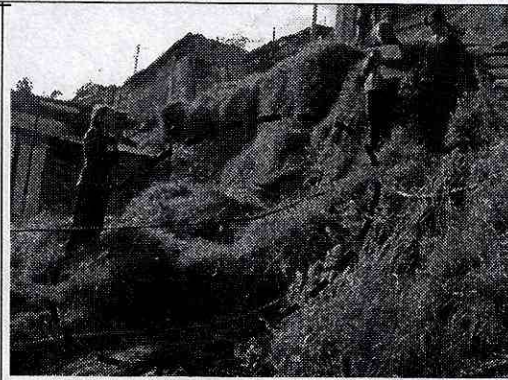
Fotografía No. 2. Observese las evidencias del deslizamiento que se presentó en el predio.
