DIRECCIÓN DE PREVENCIÓN Y ATENCIÓN DE EMERGENCIAS

**DIAGNÓSTICO TÉCNICO No. DI - 3015**  
**SUBDIRECCIÓN DE EMERGENCIAS**  
**COORDINACIÓN DE ASISTENCIA TÉCNICA**

DIRECCIÓN:	Entre las Calles 164 y 165 y entre las Carreras 9 y 10 A	ÁREA DIRECTA:	1 Ha				
BARRIO:	SANTA CECILIA PARTE BAJA	POBLACIÓN ATENDIDA:	90 personas				
UPZ:	11 San Cristóbal Norte	FAMILIAS	39	ADULTOS	52	NIÑOS	46
LOCALIDAD:	1 Usaquén	PREDIOS EVALUADOS	38

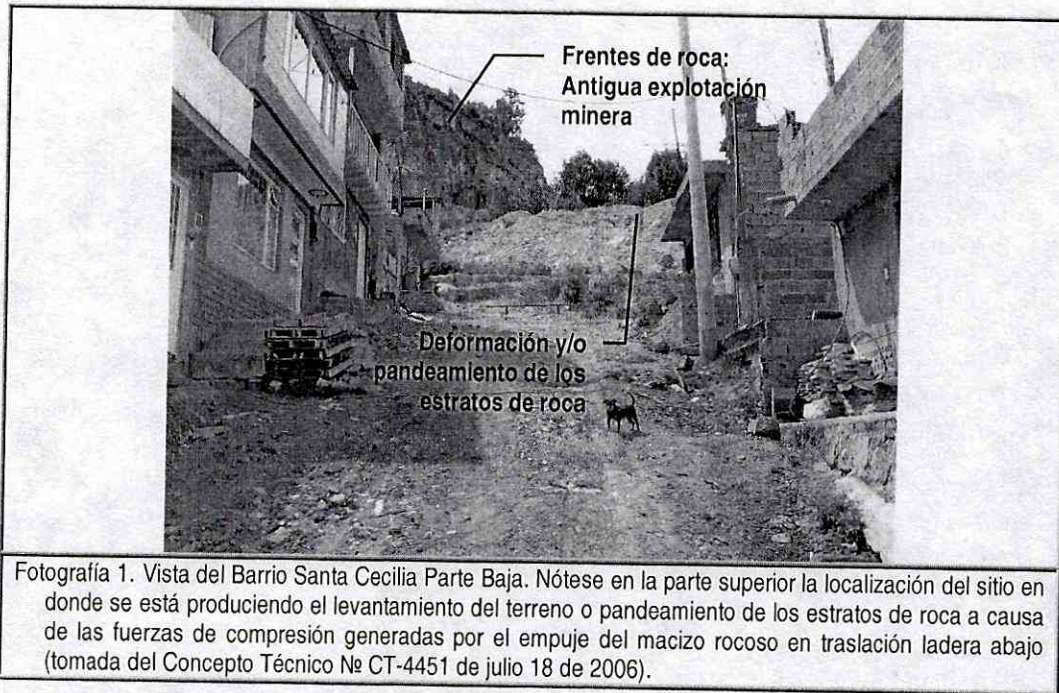
En la visita técnica realizada a este lugar el día 03 de noviembre de los corrientes, se encontró un deslizamiento traslacional de gran magnitud que ha generado el levantamiento de una porción del terreno justamente en la parte superior (ladera arriba) de la ubicación del Barrio Santa Cecilia Parte Baja, pudiéndose decir que específicamente en este sitio existe un punto de contención no determinado en donde la acumulación de esfuerzos es máxima y que en caso de liberarse éstos, se puede producir un colapso súbito generando un movimiento rápido del terreno bastante destructivo mucho más cuanto que los bloques de roca delimitados por los sistemas de fracturamiento se separan unos de otros destruyendo cualquier tipo de estructura construida sobre o cerca de ellos debido a la gran deformación que sufre el macizo rocoso.

- Evacuar definitivamente las familias listadas en la tabla del numeral 7 de este diagnóstico, localizadas entre las Calles 164 y 164 B y entre las Carreras 10 y 10 A del Barrio Santa Cecilia Parte Baja, Localidad de Usaquén, puesto su habitabilidad se encuentra comprometida en el corto plazo.

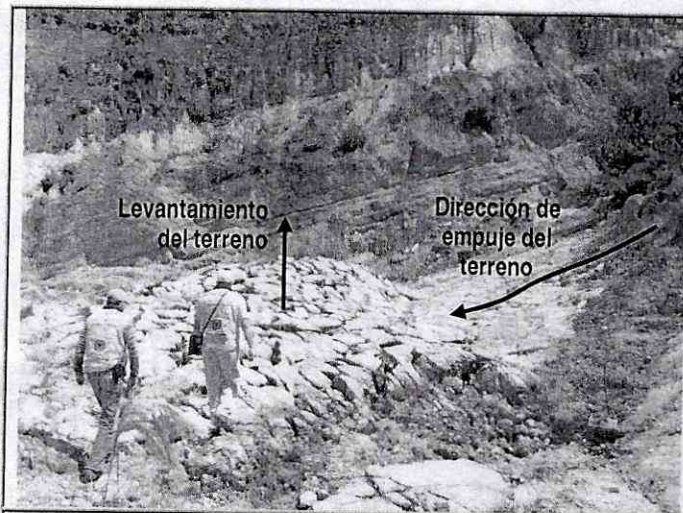
Fotografía 2. Vista del levantamiento del terreno o pandeo de los estratos de arenisca. Nótese como los bloques de roca se separan por las diaclasas y se desplazan hacia arriba.
