ALCALDIA MAYOR  
DE BOGOTA D.C

DIRECCIÓN DE PREVENCIÓN Y ATENCIÓN DE EMERGENCIAS

**DIAGNÓSTICO TÉCNICO No. DI – 3105** *aprob*  
**SUBDIRECCIÓN DE EMERGENCIAS**  
**COORDINACIÓN DE ASISTENCIA TÉCNICA**  
**(Evento No. 65116)**

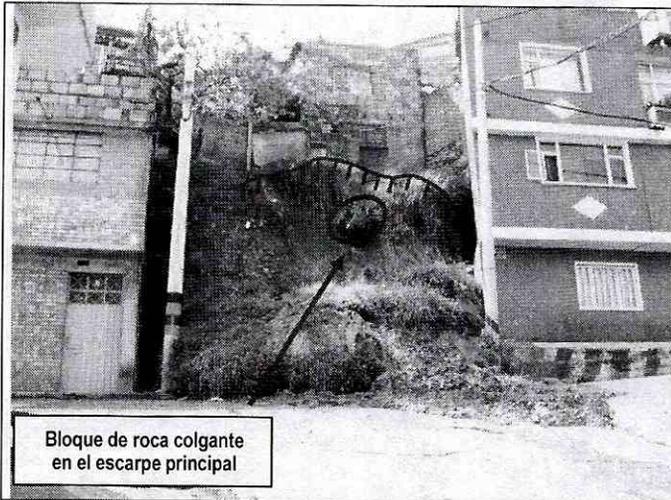
Las posibles causas de este desprendimiento de suelo y bloques de roca se asocian a la alta pendiente del talud natural en mención ( $\beta \cong 70^\circ$ ), a las fuertes lluvias presentadas en el sector, a que el talud no cuenta con medidas de contención ni protección adecuadas, tampoco tienen un adecuado manejo de aguas de escorrentía superficial y subsuperficial.

**Fotografía 1.** Evento del 1 de noviembre de 2006 – Predio con nomenclatura Diagonal 35 Sur No. 17 – 51, en el que en la parte posterior se presentó la falla del talud de corte generando desprendimientos de suelo.

- A la Alcaldía Local, adelantar las acciones administrativas tendientes a colaborar con el retiro del bloque colgante en el escarpe principal del desprendimiento de suelo presentado en la parte posterior del predio con nomenclatura Diagonal 35 Sur No. 17 – 51, con el objeto de mitigar el riesgo por desprendimiento y caída del mismo, sobre la Carrera 17B con Calle 35 Sur en el barrio Río de Janeiro El Pesebre en la Localidad de Rafael Uribe Uribe.

- A la Alcaldía Local, adelantar las acciones administrativas tendientes a establecer el responsable y/o responsables que deben implementar las medidas de contención adecuadas para garantizar la estabilidad del terreno en el predio de la Diagonal 35 Sur No. 17 – 51, implementando adicionalmente un adecuado sistema para el manejo de las aguas de escorrentía superficial y subsuperficial, ya que de no acatarse esta recomendación se puede presentar el avance retrogresivo del proceso y comprometer la habitabilidad de la vivienda ubicada en la parte alta del talud dentro de dicho predio, en la que habita la señora Fanny Suárez Castro y su familia.

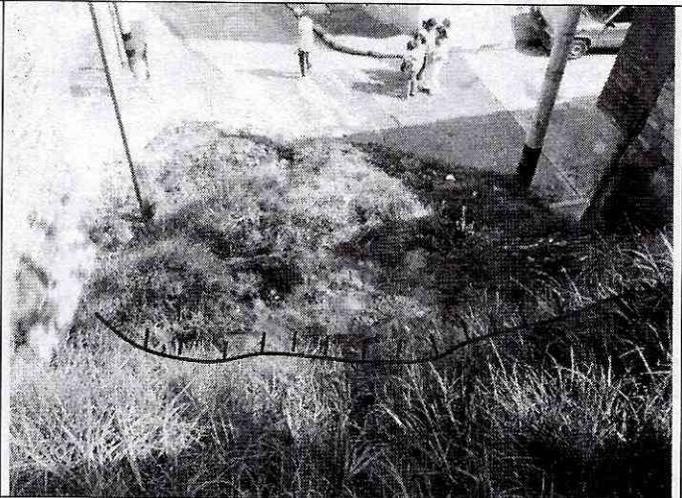
En visita posterior, realizada el 15 de noviembre de 2006, se advirtió un avance del proceso de remoción en masa presentado el 1 de noviembre de 2006, evidenciando grietas de tracción muy cerca de la vivienda ubicada en la parte alta del talud, en el predio con nomenclatura Diagonal 35 Sur No. 17 – 51, en el barrio Río de Janeiro El Pesebre de la Localidad de Rafael Uribe Uribe.

**Fotografía 2.** Evento del 1 de noviembre de 2006 – Vista superior desde la parte posterior del predio en el que se presentó la falla del talud generando desprendimientos de suelo.

- Mantener la restricción parcial de uso de la habitación de la parte posterior de la vivienda ubicada en la Diagonal 35 Sur No. 17 – 51 del Barrio Río de Janeiro El Pesebre de la localidad de Rafael Uribe Uribe, donde habita la señora Fanny Suárez Castro y su familia, de acuerdo con el Acta No. 2216 de 15 de noviembre de 2006, hasta tanto se garantice la estabilidad del talud en el que se cimienta la vivienda.

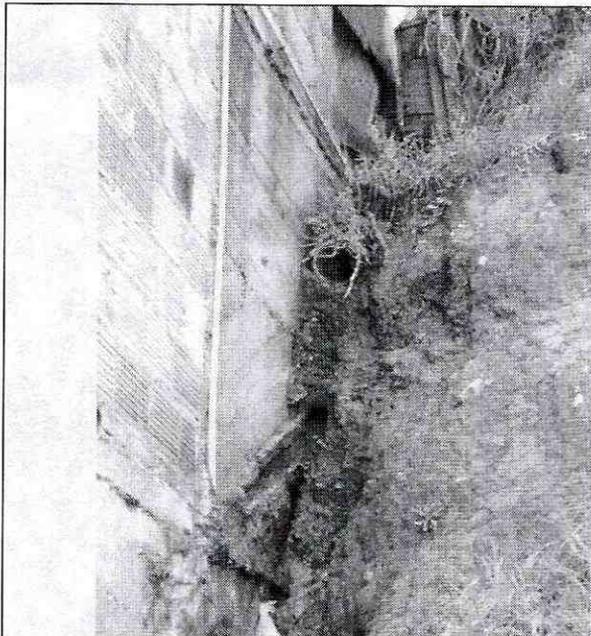
**Fotografía 3.** Evidencia del inadecuado manejo de aguas de escorrentía superficial en la parte posterior del predio de la Diagonal 35 Sur No. 17 – 51, en el barrio Río de Janeiro El Pesebre.

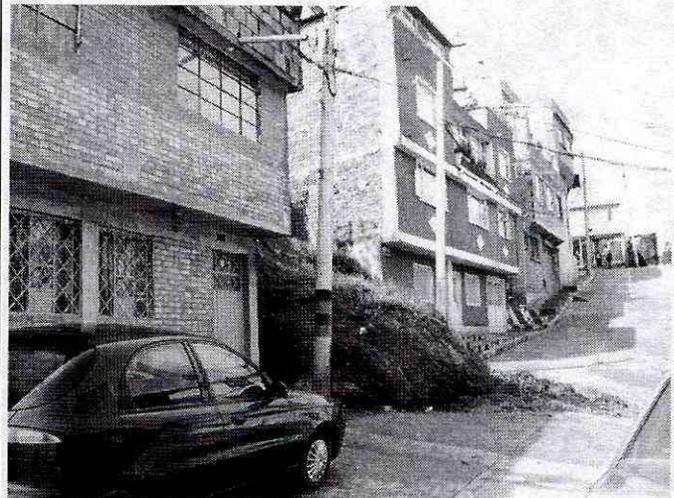
La masa deslizada se depositó sobre la vía de la Carrera 17B muy cerca de la Calle 35 Sur y no afectó ninguna vivienda aledaña, sin embargo afectó parcialmente la transitabilidad de la vía Carrera 17B entre Calles 34 Sur y 35 Sur. En la parte alta del talud se emplaza una vivienda de un nivel ubicado en el predio con nomenclatura Diagonal 35 Sur No. 17 – 51, en la que habita la señora Fanny Suarez y su familia; al momento de la visita la vivienda no mostraba afectación alguna por el proceso de remoción en masa, sin embargo se puede presentar una afectación de la cimentación de la vivienda, debido a que la corona del desprendimiento presenta un desplazamiento retrogresivo. El material que conforma el talud, debido al deslizamiento, sufrió un desconfinamiento lateral importante y exposición a agentes erosivos, que de no ser estabilizados podrían repercutir en un movimiento del terreno de mayor proporción y comprometiendo la habitabilidad de la vivienda.

**Fotografía 4.** Evidencia de la obstrucción parcial de la vía Carrera 17B entre Calle 34 Sur y Calle 35 Sur en el barrio Río de Janeiro El Pesebre.

- Solicitud por medio de la Red Distrital de Prevención y Atención de Emergencias de apoyo de la Alcaldía Local de Rafael Uribe Uribe, por intermedio de la funcionaria de preparativos locales, de maquinaria y volquetas para el retiro del material depositado en la vía de la Carrera 17B cerca de la Calle 35 Sur, además de la solicitud de hacer caer de manera controlada el bloque de roca colgante en el escarpe principal.
