DIRECCIÓN DE PREVENCIÓN Y ATENCIÓN DE EMERGENCIAS

**DIAGNÓSTICO TÉCNICO No. DI - 3320**  
**SUBDIRECCIÓN DE EMERGENCIAS**  
**COORDINACIÓN DE ASISTENCIA TÉCNICA**  
**(Evento No. 79595)**

DIRECCIÓN:	Carrera 4 # 7 - 59 Sur	ÁREA DIRECTA:	0.2 Ha				
BARRIO:	Camino Viejo de San Cristóbal	POBLACIÓN ATENDIDA:	10				
UPZ:	33 Sosiego	FAMILIAS	2	ADULTOS	9	NIÑOS	1
LOCALIDAD:	4 San Cristóbal	PREDIOS EVALUADOS	2

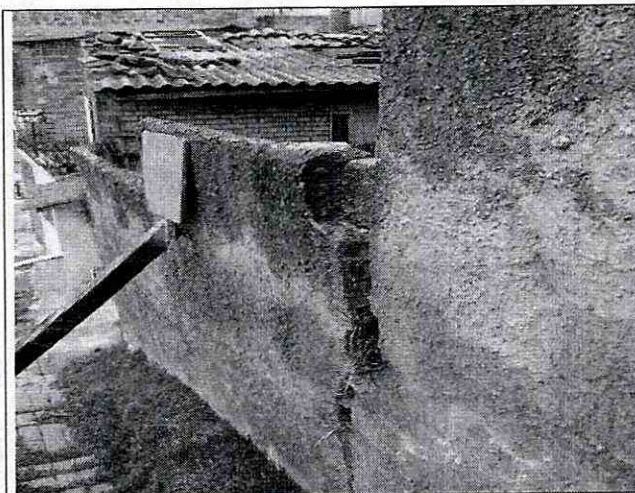
Se presenta la pérdida de verticalidad y la generación de grietas de 3 cm de abertura y 3 metros de longitud en un muro de cerramiento de 4 metros de altura y 10 metros de longitud aproximadamente, construido en mampostería simple, ubicado en la parte posterior del predio localizado en la Carrera 4 # 7 - 59 Sur. En dicho predio se emplaza una vivienda de dos niveles, donde habita el señor Numael Santos y su familia, construida en mampostería parcialmente confinada, la cual no evidencia daños estructurales (Ver Fotografía 1).

Las afectaciones del muro de cerramiento del predio de la Carrea 4 # 7 - 59 Sur, se pueden relacionar a las deficiencias constructivas del mismo y a la falta de elementos de confinamiento estructural como columnas y vigas.

La estabilidad estructural del muro afectado se encuentra comprometida en el corto plazo, por lo que puede presentar el colapso del mismo hacia la vía peatonal adyacente, afectando posiblemente a los transeúntes del sector.

**Fotografía 1.** Se observa la pérdida de verticalidad y el agrietamiento del muro de cerramiento en la parte posterior del predio ubicado en la Cra 4 # 7 - 59 Sur.

- A la Alcaldía Local de San Cristóbal, adelantar las acciones administrativas tendientes a mantener la restricción del paso de transeúntes por las gradas aledañas al muro de cerramiento afectado del predio localizado en la Cra 4 # 7 - 59 Sur y del muro de ampliación en mampostería simple del predio localizado en la Calle 8 Sur # 4 -36, hasta tanto se realice la demolición de los muros en comento.

- A la Alcaldía Local de San Cristóbal, adelantar las acciones administrativas de manera inmediata tendientes a identificar los responsables de realizar la demolición inmediata y controlada del muro de cerramiento del predio localizado en la Carrera 4 # 7 - 59 Sur y del muro de ampliación en mampostería simple del predio localizado en la Calle 8 Sur # 4 -36, afectado por la pérdida de verticalidad del muro de cerramiento del predio de la Carrera 4 # 7 - 59 Sur.

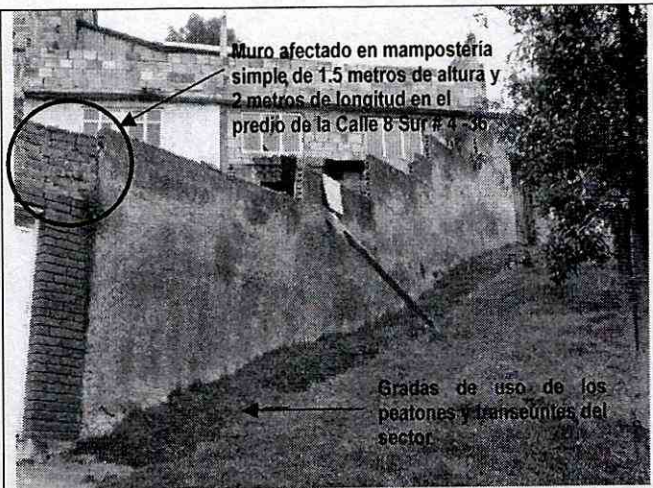
En la parte posterior del predio de la Carrera 4 # 7 - 59 Sur, aledaño al muro de cerramiento afectado, se ubican unas gradas de uso de los peatones y transeúntes del sector.

**Fotografía 2.** Se observan unas gradas de uso de los peatones y transeúntes del sector, en la parte posterior del predio de la Cra 4 # 7 - 59 Sur, adyacente al muro de cerramiento afectado
