DI- 3343

**DIAGNÓSTICO TECNICO No. 3343  
COORDINACIÓN DE GESTION TERRITORIAL**

<b>DIRECCIÓN:</b>	Carrera 75 C No. 75H - 28 Sur	<b>ÁREA:</b>	_____
<b>BARRIO:</b>	Santa Viviana	<b>POBLACIÓN BENEFICIADA:</b>	_____
<b>UPZ:</b>	69 Ismael Perdomo	<b>FAMILIAS</b>	_____ <b>PERSONAS</b>
<b>LOCALIDAD:</b>	19 Ciudad Bolívar	<b>PREDIOS EVALUADOS:</b>	1
<b>NOMBRE:</b>	López Aureliano	<b>PRIORIDAD:</b>	2
<b>FECHA DE VISITA:</b>	05-09-2007	<b>IDENTIFICADOR SIRE</b>	2005- 19 -6574

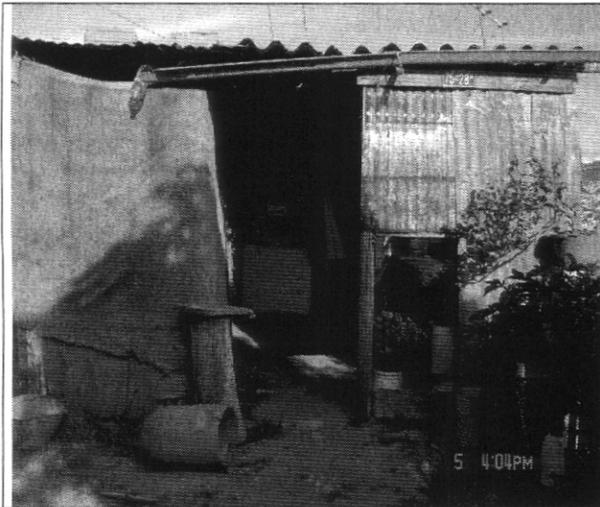
**Fotografía No. 1.** Fachada de la vivienda con nomenclatura Carrera 75 C # 75H - 28 Sur.

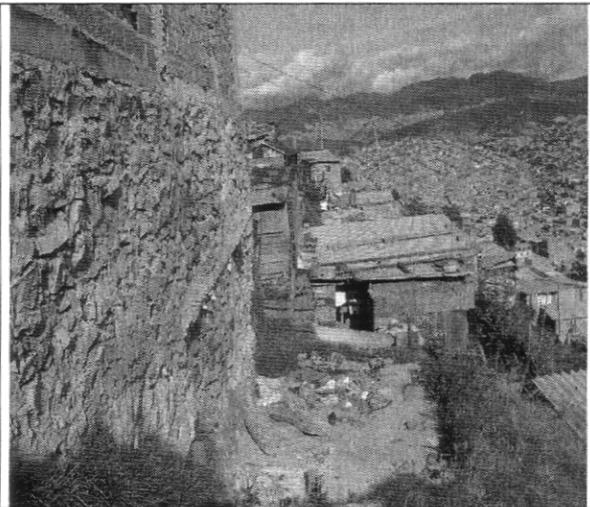
**Fotografía No. 2** Construcción vecina localizada en el talud lateral izquierdo sobre la vivienda con nomenclatura Carrera 75 C # 75H - 28 Sur.

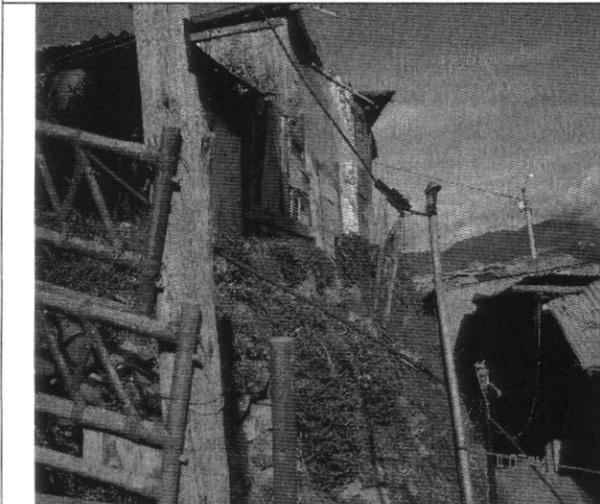
En la visita se observó que se presenta inestabilidad en los taludes adyacentes y sobre los cuales esta construida la vivienda por procesos de erosión y desplazamiento del suelo, generando pérdida en el suelo de soporte del talud de la vivienda. Teniendo en cuenta la condición actual, se infiere que se han modificando las condiciones de estabilidad geotécnica y estructural establecidas en el concepto técnico CT-3903.

**Fotografía No. 3.** Talud sobre el cual esta localizada la vivienda con nomenclatura Carrera 75 C # 75H - 28 Sur.

Descripción	Prioridad
<p>Teniendo en cuenta que a la fecha se han modificado las condiciones establecidas en el concepto técnico CT-3903 y que se han presentado cambios significativos que podrían comprometer la estabilidad estructural y habitabilidad en el mediano plazo, se recomienda modificar de 2 a 1 la prioridad de la vivienda con nomenclatura Carrera 75 C # 75H – 28 Sur, habitada por la familia del señor Aureliano Lopez.</p> <p>Es importante que la familia continúe realizando monitoreo al sector e informé a la Dirección de Prevención y Atención de Emergencias de Bogotá cualquier cambio significativo que se presente</p>	<p>1</p>

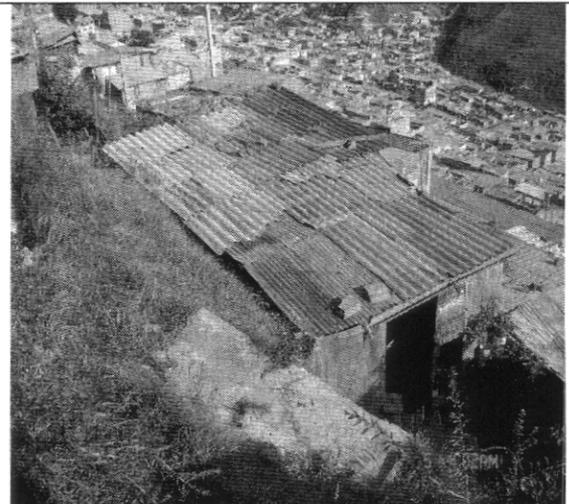
**Fotografía No. 4.** Talud lateral izquierdo localizado junto a la vivienda con nomenclatura Carrera 75 C # 75H - 28 Sur.
