DIRECCIÓN DE PREVENCIÓN Y ATENCIÓN DE EMERGENCIAS

**DIAGNÓSTICO TECNICO No. 3399
COORDINACIÓN DE GESTION TERRITORIAL**

DIRECCIÓN:	Diagonal 40A Bis # 2K - 07 sur	ÁREA:	
BARRIO:	MALVINAS	POBLACIÓN BENEFICIADA:	
UPZ:	50 La Gloria	FAMILIAS <u>1</u> PERSONAS <u>4</u>	
LOCALIDAD:	4 San Cristóbal	PREDIOS EVALUADOS:	<u>1</u>
NOMBRE:	Moreno Teresa de Jesús	PRIORIDAD:	<u>1</u>
FECHA DE VISITA:	05-10-2007	IDENTIFICADOR SIRE	<u>2006-4-8865</u>

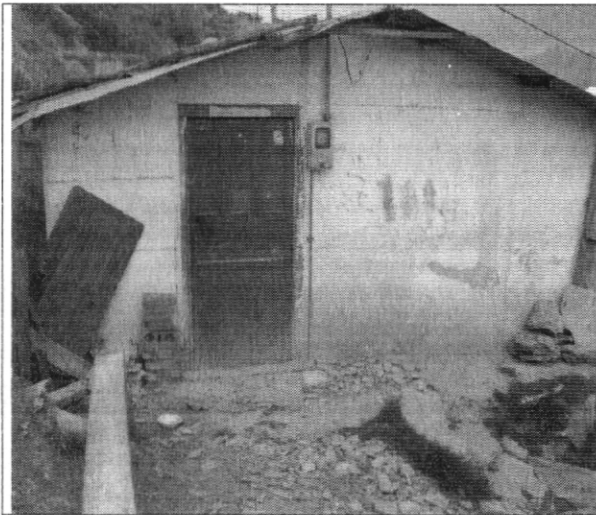
Fotografía No. 1. Fachada de la vivienda con nomenclatura Diagonal 40A Bis # 2K - 07 sur

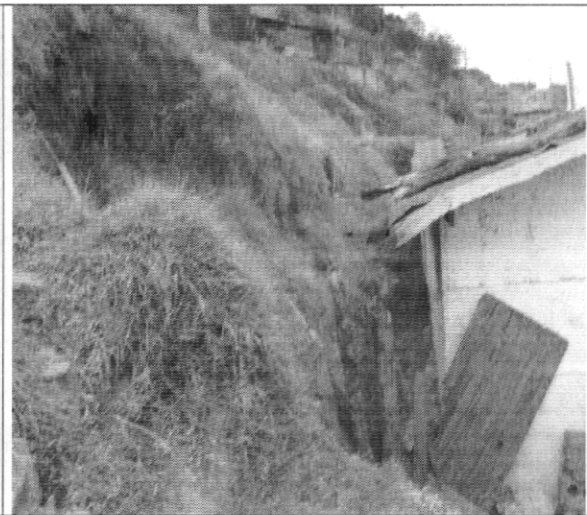
En la visita se observó que en el terreno donde se encuentra la vivienda no se presentan procesos de inestabilidad que generen afectaciones adicionales a las reportadas en el Concepto Técnico CT-4165 que puedan comprometer la habitabilidad de la vivienda por lo que se considera que las condiciones de estabilidad del terreno y la vivienda no se han deteriorado.

Fotografía No. 2 Talud latera izquierdo junto al cual se emplaza la vivienda con nomenclatura Diagonal 40A Bis # 2K - 07 sur

Descripción	Prioridad
<p>Teniendo en cuenta que a la fecha se mantiene en una condición similar a la establecida en el concepto técnico CT-4165 y que no se presentan cambios significativos que comprometan la estabilidad estructural y habitabilidad de la vivienda con nomenclatura Diagonal 40A Bis # 2K - 07 sur, habitada por la familia de la señora Teresa de Jesús Moreno, se recomienda asignar la prioridad técnica 1.</p> <p>Es importante que la familia continúe realizando monitoreo al sector e informé a la Dirección de Prevención y Atención de Emergencias de Bogotá cualquier cambio significativo que se presente</p>	<p>1</p>

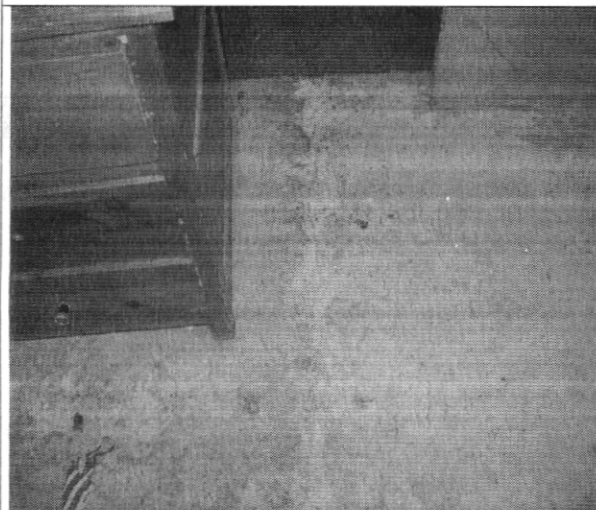
Fotografía No. 3. Fisuras en los pisos internos de la vivienda con nomenclatura Diagonal 40A Bis # 2K - 07 sur

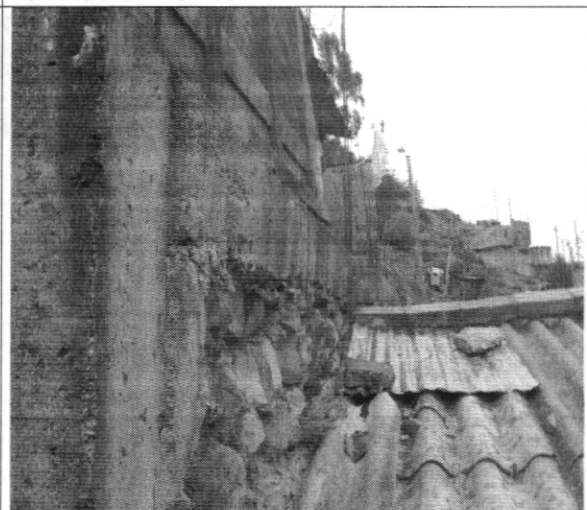
Fotografía No. 4 Muro de contención en piedra pegada sobre el cual se encuentra cimentada la vivienda con nomenclatura Diagonal 40A Bis # 2K - 07 sur
