DI-3408

**DIAGNÓSTICO TECNICO No. 3408  
COORDINACIÓN DE GESTION TERRITORIAL**

DIRECCIÓN:	Calle 87 A # 47B - 62 Sur	ÁREA:	
BARRIO:	CARACOLI	POBLACIÓN BENEFICIADA:	
UPZ:	69 Ismael Perdomo	FAMILIAS	1 PERSONAS 5
LOCALIDAD:	19 Ciudad Bolívar	PREDIOS EVALUADOS:	1
NOMBRE:	Reinaldo Posada Castrillon	PRIORIDAD:	1
FECHA DE VISITA:	16-10-2007	IDENTIFICADOR SIRE	2006- 19 - 9073

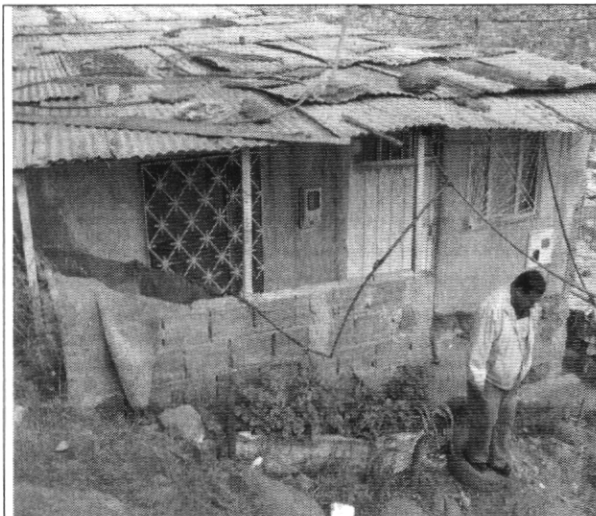
**Fotografía No. 1.** Fachada de la vivienda con nomenclatura Calle 87 A # 47 B - 62 Sur

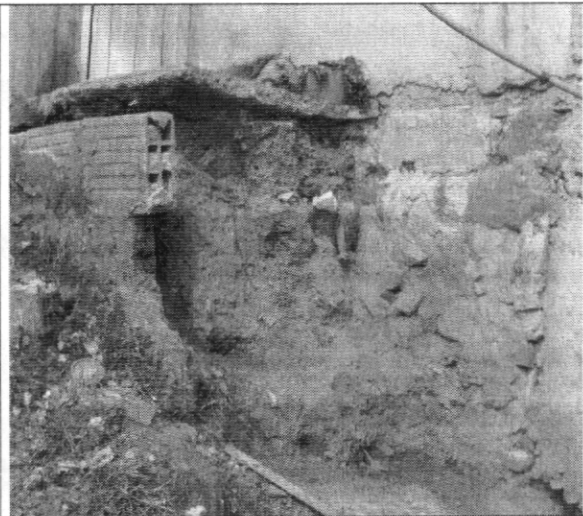
En la visita se observó que el terreno donde se encuentra la vivienda presenta procesos de inestabilidad, lo cual ha influido en la estabilidad y habitabilidad de la vivienda con nomenclatura Calle 87 A # 47 B - 62 Sur, en la cual se presentan actualmente asentamientos, agrietamientos, y dilataciones severas en muros y pisos, lo cual puede comprometer la seguridad tanto de la vivienda como de los habitantes de la misma y del sector en general por lo cual a la fecha se presenta un deterioro mayor, que modifica las condiciones de estabilidad establecidas en el concepto técnico CT-4426.

**Fotografía No. 2 .** Se evidencia fenómeno de erosión en el andén de la vivienda con nomenclatura Calle 87 A # 47 B - 62 Sur

Descripción	Prioridad
Teniendo en cuenta que a la fecha se han modificado las condiciones establecidas en el Concepto técnico CT-4426 y que se han presentado cambios significativos que podrían comprometer la habitabilidad en el corto plazo, se recomienda asignar prioridad 1 y evacuar el predio con nomenclatura Calle 87 A # 47B – 62 Sur habitado por la familia del señor Reinaldo Posada Castrillon.	1

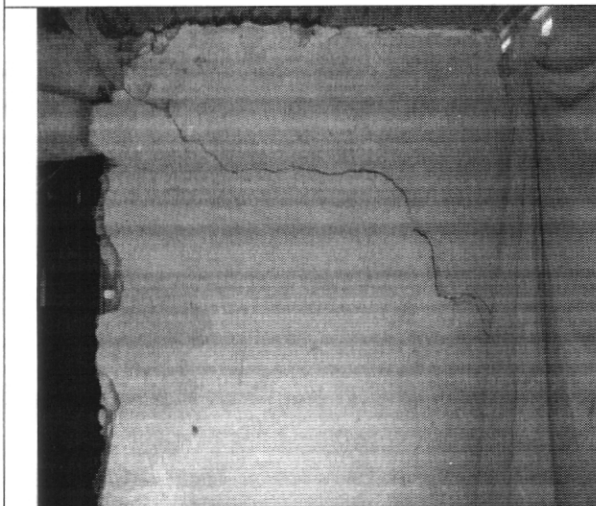
**Fotografía No. 3.** Detalle agrietamiento de muro interno en la vivienda con nomenclatura Calle 87 A # 47 B - 62 Sur

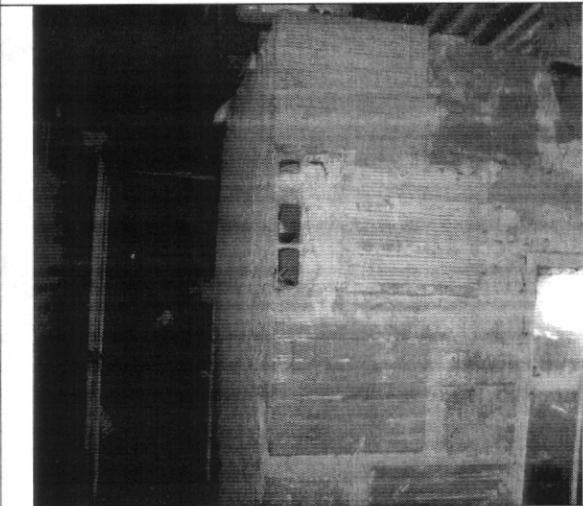
**Fotografía No. 4.** Perdida de verticalidad en muro interno en la vivienda con nomenclatura Calle 87 A # 47 B - 62 Sur

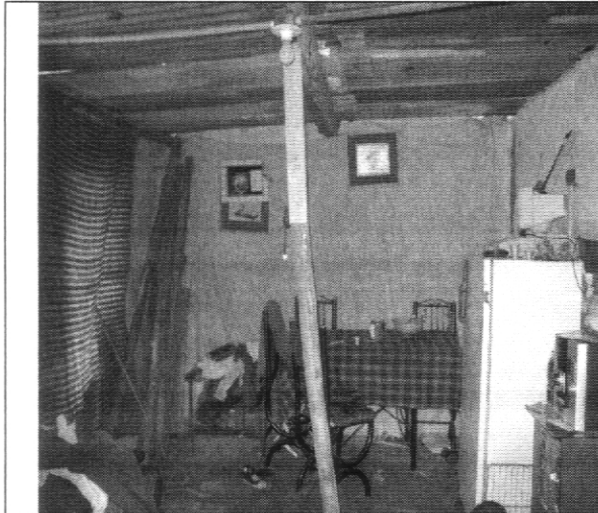
**Fotografía No. 5.** Reforzamiento provisional de la cubierta de la vivienda con nomenclatura Calle 87 A # 47 B - 62 Sur

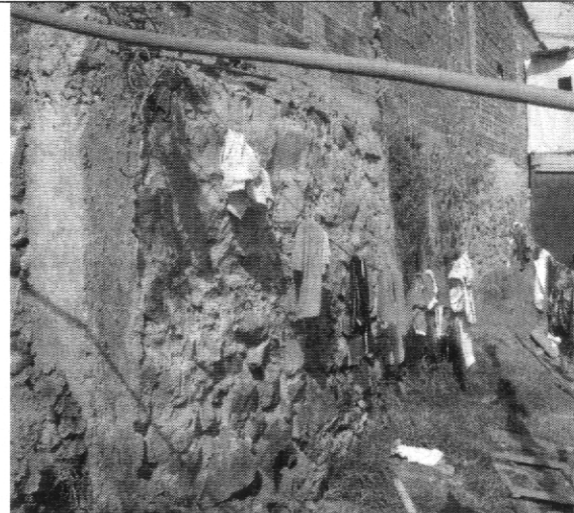
**Fotografía No. 6.** Muro de contención del talud sobre el cual se emplaza la vivienda con nomenclatura Calle 87 A # 47 B - 62 Sur
