DIRECCIÓN DE PREVENCIÓN Y ATENCIÓN DE EMERGENCIAS

DIAGNÓSTICO TECNICO No. 3454
COORDINACIÓN DE GESTION TERRITORIAL

DIRECCIÓN:	Transversal 18 Bis A # 78C - 50 Sur	ÁREA:	
BARRIO:	BUENOS AIRES II	POBLACIÓN BENEFICIADA:	
UPZ:	68 El Tesoro	FAMILIAS	2 PERSONAS 4
LOCALIDAD:	19 Ciudad Bolívar	PREDIOS EVALUADOS:	1
NOMBRE:	María Alicia Cañon Vergara	PRIORIDAD:	1
FECHA DE VISITA:	08-11-2007	IDENTIFICADOR SIRE	2006- 19 - 8566

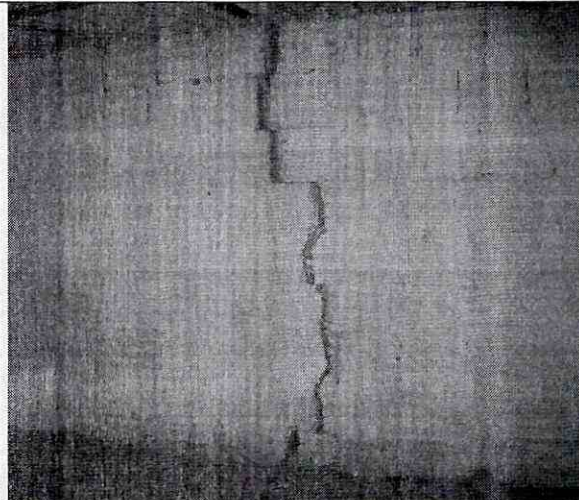
Fotografía No. 2. Agrietamiento de los muros perimetrales en la parte posterior de la vivienda con nomenclatura Transversal 18 Bis A # 78C – 50 Sur

Descripción	Prioridad
<p>Teniendo en cuenta que a la fecha se han modificado las condiciones establecidas en el Concepto técnico CT-4472 y que se han presentado cambios significativos que podrían comprometer la habitabilidad en el corto plazo, se recomienda evacuar el predio con nomenclatura Transversal 18 Bis A # 78C - 50 Sur habitado por la familia de la señora Maria Alicia Cañon Vergara.</p>	<p>1</p>

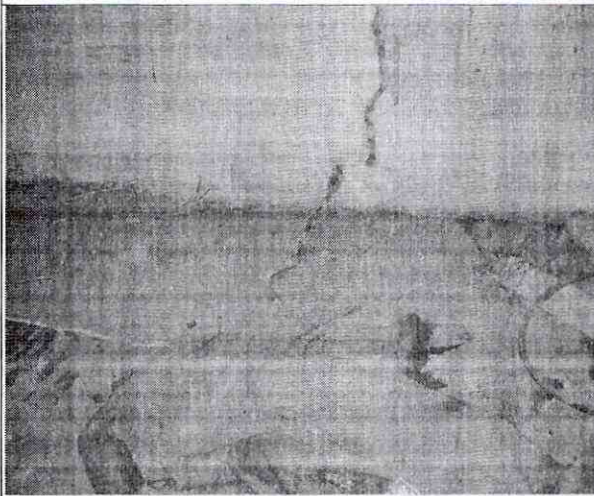
Fotografía No. 3. Agrietamiento de los muros de la vivienda y que también compromete los pisos de la vivienda con nomenclatura Transversal 18 Bis A # 78C – 50 Sur

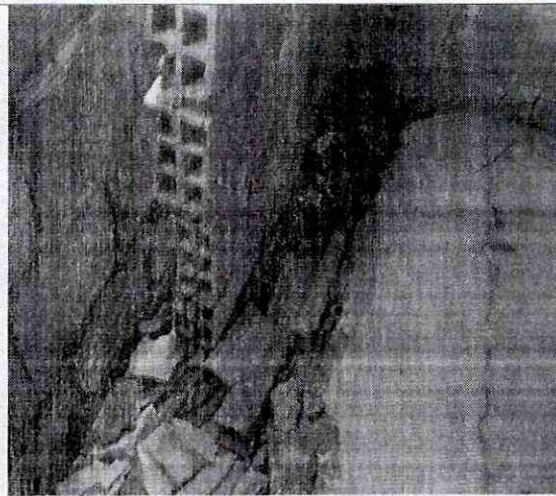
Fotografía No. 4. Perdida de material y agrietamiento en los pisos de la vivienda con nomenclatura Transversal 18 Bis A # 78C – 50 Sur
