DIRECCIÓN DE PREVENCIÓN Y ATENCIÓN DE EMERGENCIAS

DIAGNÓSTICO TECNICO No. 3495 COORDINACIÓN DE GESTION TERRITORIAL

DIRECCIÓN:	Carrera 74B # 76 - 27 Sur	SOLICITUD GENERADORA	2007ER15455
BARRIO:	CARACOLI	POBLACIÓN BENEFICIADA:	
UPZ:	69 Ismael Perdomo	FAMILIAS	1 PERSONAS 3
LOCALIDAD:	19 Ciudad Bolívar	PREDIOS EVALUADOS:	1
NOMBRE:	Román Alzate José Armando/Aura Marcela	PRIORIDAD:	2
FECHA DE VISITA:	26-11-2007	IDENTIFICADOR SIRE	2007-19-9590

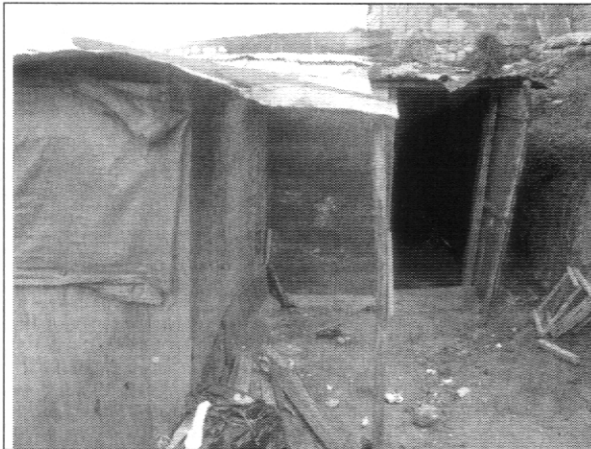
Fotografía No. 1. Fachada de la vivienda con nomenclatura Carrera 74B # 76 - 27 Sur

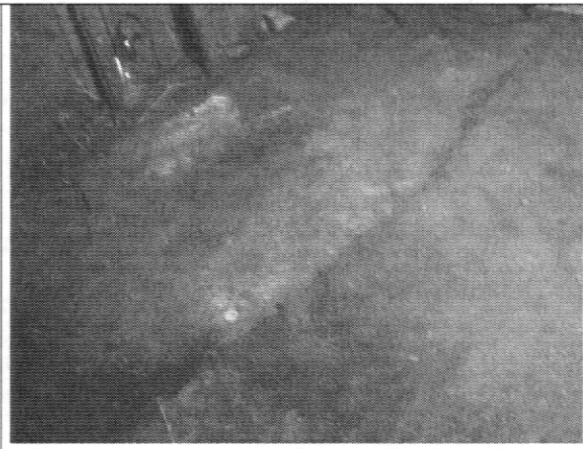
En la visita se observó que el terreno donde se encuentra la vivienda presenta procesos de inestabilidad, lo cual ha influido en la estabilidad de la vivienda con nomenclatura Carrera 74B # 76 - 27 Sur, en la cual se presentan actualmente asentamientos, agrietamientos, y dilataciones en pisos, por lo cual a la fecha se han modificado las condiciones de estabilidad establecidas en el diagnóstico técnico CT-4862

Fotografía No. 2 Agrietamiento en pisos interiores de la vivienda con nomenclatura Carrera 74B # 76 - 27 Sur

Descripción	Prioridad
Teniendo en cuenta que a la fecha se han modificado las condiciones establecidas en el Concepto técnico CT-4862 y que se han presentado cambios significativos en las condiciones estructurales de la vivienda, se recomienda modificar de 2 a 1 la prioridad técnica del predio con nomenclatura Carrera 74B # 76 - 27 Sur habitado por la familia del señor José Armando Román Alzate	1
