DIAGNÓSTICO TECNICO No. 3604
COORDINACIÓN DE GESTION TERRITORIAL

DIRECCIÓN:	Carrera 20B este # 9A 18 sur Manzana. 29 Lote 21	ÁREA:	40 m2
BARRIO:	LAURELES SUR ORIENTAL	POBLACIÓN BENEFICIADA:	
UPZ:	32 San Blas	FAMILIAS	1 PERSONAS 6
LOCALIDAD:	04 San Cristóbal	PREDIOS EVALUADOS:	1
NOMBRE:	LUCIA BEATRIZ ORTIZ CABEZA.	PRIORIDAD:	1
FECHA DE VISITA:	19 DE FEBRERO DE 2008	IDENTIFICADOR SIRE	2005- 4 - 10143
RADICADO FOPAE:	2008ER1069

DI-3604

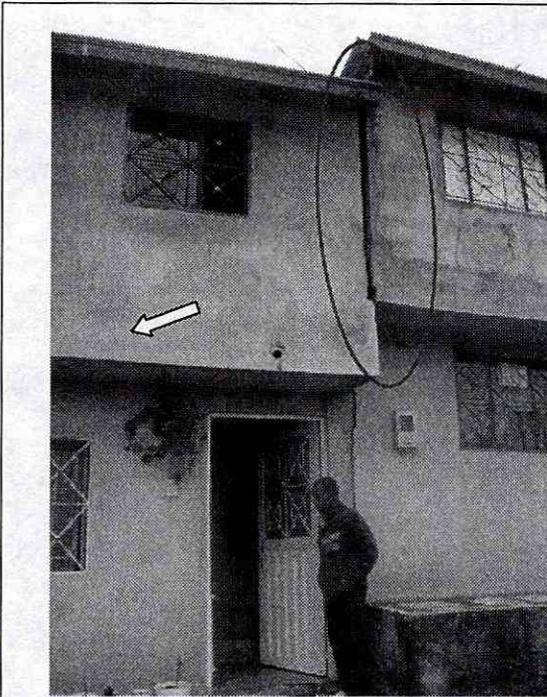
El día 19 de febrero de 2008, se llevó a cabo la respectiva visita técnica al predio de la referencia, encontrando que la vivienda está ubicada en un talud en la margen izquierda del Río San Cristóbal, donde se presentan movimientos en masa activos que han generado pérdida del suelo de fundación, lo cual ha ocasionado que se deslice material hacia el cauce desprotegiendo la estructura de cimentación, creando con ello un asentamiento diferencial de la casa y la consecuente pérdida de verticalidad de la misma.

Fotografía No. 1. Tomada el 19 de febrero de 2008. Obsérvese la pérdida de verticalidad de la parte frontal de la vivienda ubicada en la Carrera 20B este #

Descripción	Prioridad
Teniendo en cuenta que a la fecha se han modificado las condiciones establecidas en el concepto técnico CT-4315 de enero de 2006 en relación al movimiento del talud donde está cimentada la vivienda de la Señora Lucia Beatriz Ortiz, localizada en la Carrera 20B este #9A 18 sur, Manzana 29 Lote 21 del barrio Laureles Sur Oriental y los cuales no comprometen en la actualidad la habitabilidad de la vivienda, se recomienda cambiar de prioridad técnica de 2 a prioridad técnica 1 en el Programa de Reasentamiento de Familias.	1

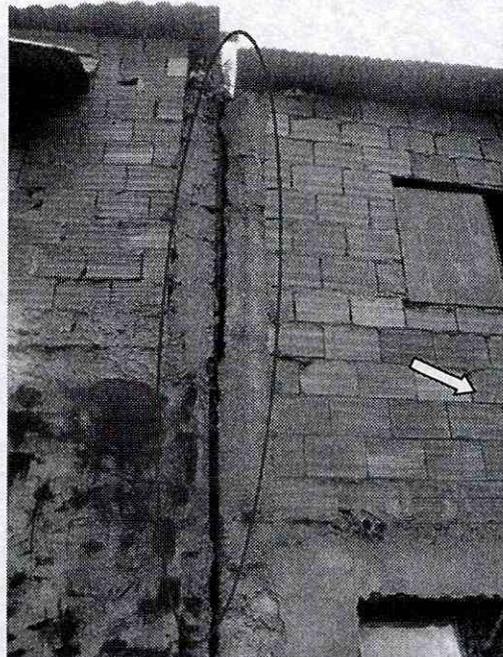
Fotografía No. 2. Tomada el 19 de febrero de 2008. Obsérvese la pérdida de verticalidad de la parte posterior de la vivienda ubicada en la Carrera 20B este # 9A 18 sur
