DIAGNÓSTICO TÉCNICO No. DI-3955
SUBDIRECCIÓN DE EMERGENCIAS
COORDINACIÓN DE ASISTENCIA TÉCNICA
Evento No. 89864

REMOCIÓN EN MASA

Se presentó un pequeño deslizamiento de material que sirve de base de cimentación la vivienda localizada en la Carrera 74B 77 53 Sur, causando el hundimiento del piso del baño y la cocina.

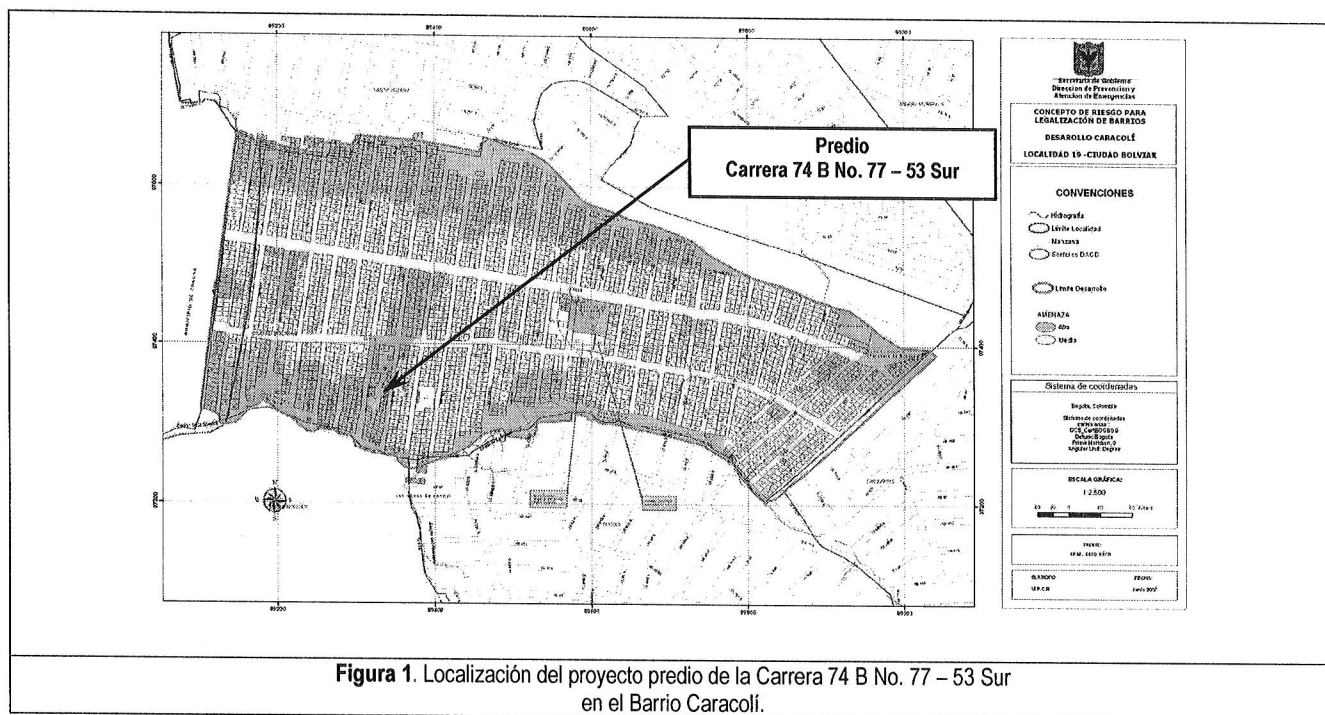
Como posibles causas del desprendimiento se tiene la acción de las aguas de escorrentía, producto de las fuertes precipitaciones que se presentaron durante esa fecha en el sector, la falta de obras para el adecuado manejo de las aguas

de escorrentía superficial en el sector, en combinación con la geomorfología y la construcción anti-técnica de las viviendas de la zona.

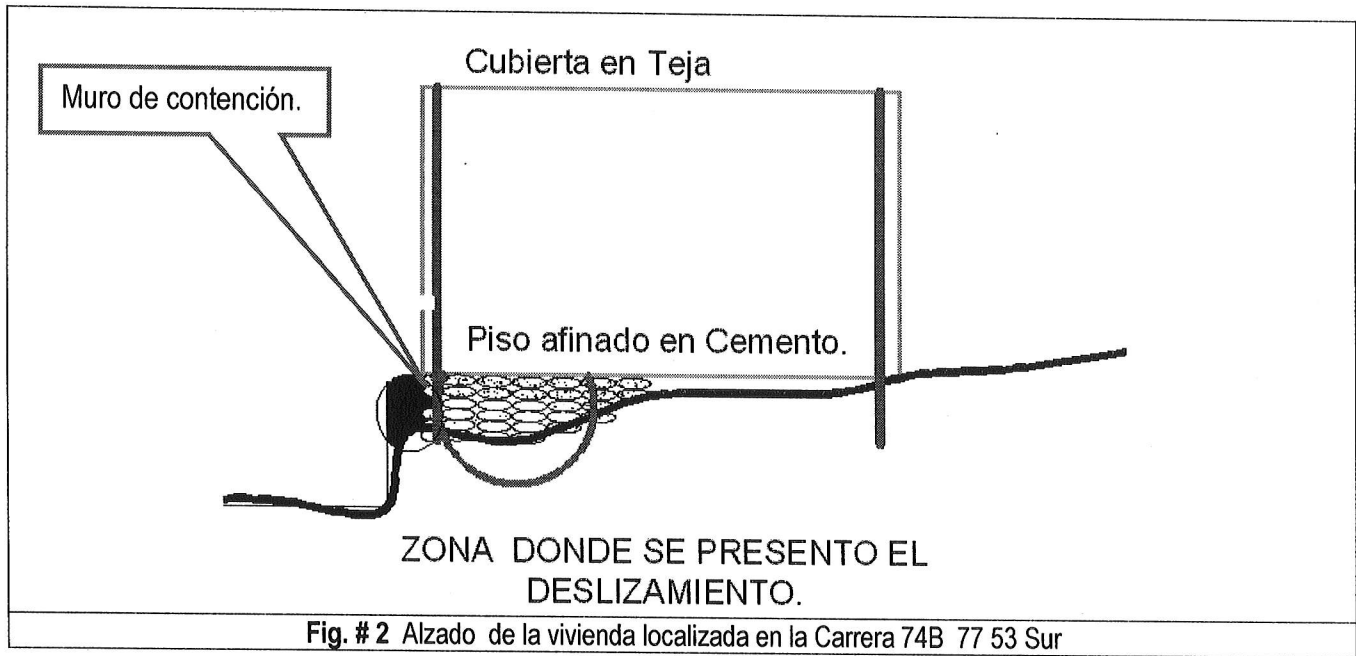
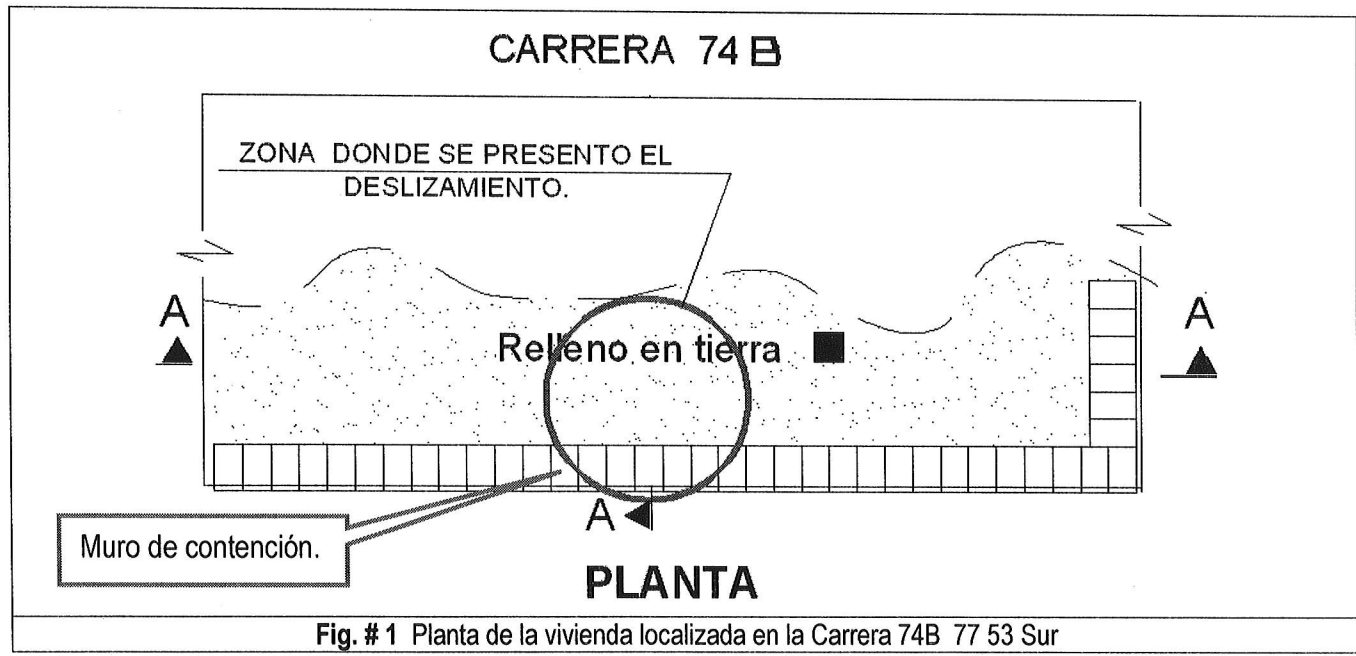
5. ESQUEMAS

1	HELVER VASQUEZ	Carrera 74B # 77 - 53 Sur	6	2	4	<p>Se presenta un movimiento en masa en la parte posterior de la vivienda afectando baño cocina y patio, en un área cercana a los 3 m². Afectaciones generalizadas de la defectuosa construcción</p> <p>ACTA DE EVACUACION 005021</p>
---	-------------------	------------------------------	---	---	---	--

- La estabilidad estructural y habitabilidad de la casa del predio de la Carrera 74B # 77 - 53 Sur se encuentran comprometidas en la actualidad por causa del colapso parcial y la posibilidad de nuevos colapsos parciales de la cimentación.
- Se recomienda evacuar definitivamente el predio de la Carrera 74B # 77 - 53 Sur, donde habita el Señor HELVER VASQUEZ, de CC 96.353.478 y familia, así mismo se recomienda cambiar de prioridad técnica 2 a prioridad técnica 1 en el programa de reasentamiento de familias ubicadas en zona de alto riesgo no mitigable,
- A la Alcaldía Local de Ciudad Bolívar, desde su competencia, adelantar las acciones administrativas tendientes a verificar el cumplimiento de las recomendaciones impartidas mediante este diagnóstico con el objeto de proteger la integridad física de los habitantes del predio de la Carrera 74B # 77 - 53 Sur.
