<h2>DIAGNÓSTICO TÉCNICO</h2>	Código:	GAR- FT - 03
		Versión:	01
		Código documental:

DIAGNÓSTICO TÉCNICO No. DI- 4111
SUBDIRECCIÓN DE EMERGENCIAS
COORDINACIÓN DE ASISTENCIA TÉCNICA
EVENTO SIRE No. 97823

4. DESCRIPCIÓN Y CAUSAS

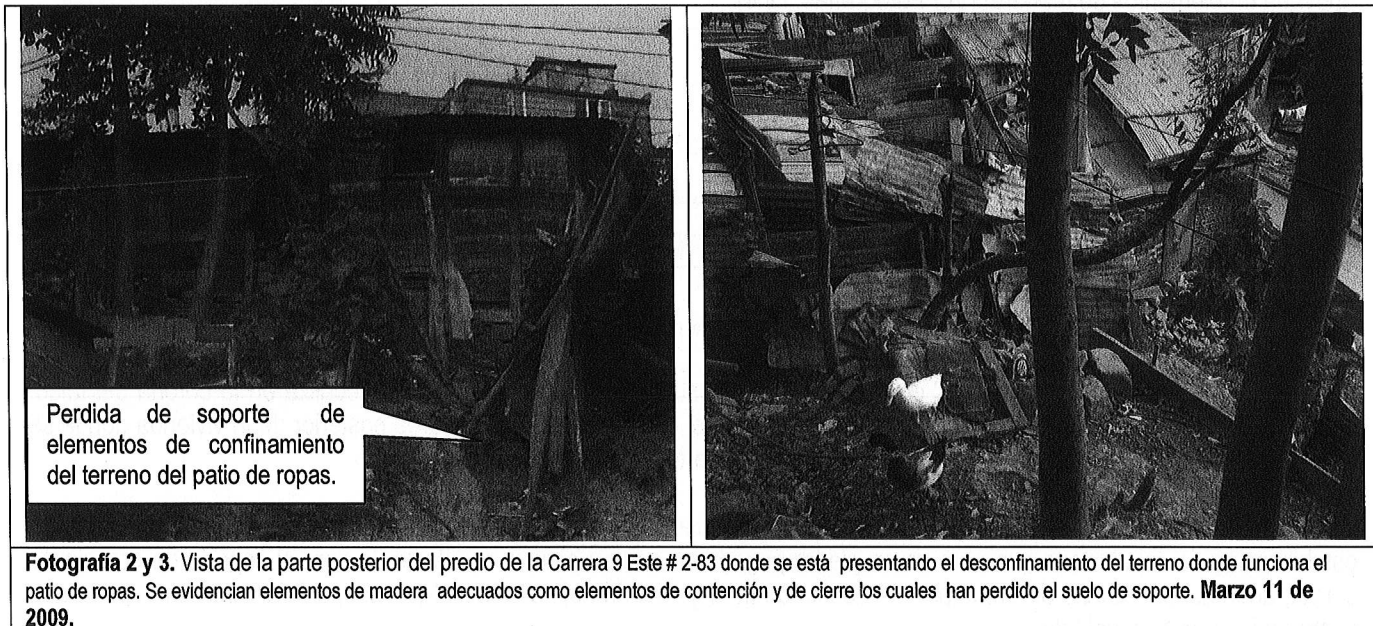
5. REGISTRO FOTOGRÁFICO

Se presentó el desprendimiento de aproximadamente 3 metros cúbicos de materiales de la parte alta de un talud de corte realizado para la construcción del predio ubicado en la Transversal 8 A Este No. 2A – 20 (Antigua Carrera. 8 A Este # 2-24), dicho talud presenta una altura aproximada de 6 metros y longitud cercana a los 9 metros y tendencia vertical. El lote en comento corresponde a un predio en construcción en el cual se adelantan excavaciones para la conformación de la estructura de cimentación y dichas actividades causaron posiblemente el desconfinamiento de talud existente así como el colapso parcial de un muro de contención en piedra pegada que se localiza en la parte media del talud (Ver Fotografías 1 y 2). El desprendimiento anteriormente descrito ocurre en un sector en el cual colindan los tres predios privados que se relacionan en la tabla 1.

En la actualidad se han continuado realizando labores de construcción en el predio de la Transversal 8 A Este No. 2A – 20 (Carrera 8 A Este # 2-24 Dirección Antigua) sin haberse realizado de manera previa las obras de estabilización geotécnica para estabilizar el talud que colinda con el predio de la Carrera 9 Este # 2-29 y por lo tanto se ha presentado un avance retrogresivo en el proceso de inestabilidad evidenciado desde el día 15 de Noviembre de 2008, causando afectaciones en el patio de ropas localizado en la parte posterior de la vivienda ubicada en el predio de la Carrera 9 Este # 2-83, donde habita la Señora María Eugenia Saavedra y su familia, la cual no presentaba afectaciones en el mes de Noviembre de 2008. La vivienda de la Carrera 9 Este # 2-83 corresponde a una vivienda de un nivel con muro de fachada en mampostería, al interior construida en material de recuperación, pisos en suelo afirmado y cubierta liviana en teja de zinc apoyada en elementos de madera. (Ver Fotografías 3 y 4)

Adicionalmente se evidencian avances en el proceso de inestabilidad en el predio que se localiza en la corona del talud, identificado como Carrera 9 Este # 2-29 relacionado con en el desconfinamiento del área posterior de la vivienda donde se adelantan actividades agrícolas y la pérdida parcial de la cobertura vegetal existente.

Dentro de las posibles causas que generaron el desprendimiento de material se encuentran las inadecuadas medidas de estabilización del talud, dado que el muro en piedra pegada no es una estructura adecuada para el soporte de empuje de tierras; además, por la falta de obras para el adecuado manejo del drenaje superficial y subsuperficial tanto en la parte alta como en la parte baja del talud.

- A la Alcaldía Local de Santa Fe, desde su competencia, implementar las acciones administrativas tendientes a la identificación del responsable y/o responsables de implementar las medidas para estabilizar el talud de corte realizado para la adecuación del predio de la Transversal 8 A Este No. 2A – 20 (Antigua Carrera.8 A Este # 2-24), dichas acciones deberán llevarse a cabo con el apoyo de personal idóneo, mediante la conformación de obras de protección geotécnica, las cuales debe contar con un sistema de drenaje para la evacuación de las aguas superficiales y subsuperficiales, garantizando que se cumplan los requerimientos establecidos en la Ley 400 de 1997 (Decreto 33 de 1998 - Norma Colombiana de Diseño y Construcción Sismo Resistente), de acuerdo con la normatividad vigente, para lo cual se deben tramitar los permisos y licencias respectivos.

- A los responsables del predio de la Carrera 8 A Este # 2-24 el cual corresponde a un lote vacío, mantener las recomendaciones impartidas en el Concepto Técnico CT-5266 en cuanto a no urbanizar hasta tanto se adelante por parte de los propietarios, las medidas de mitigación y/o protección del talud definidas a partir de un estudio geotécnico enmarcado en el Título H de las Normas Colombianas de Construcción Sismo resistentes.
