<b>ALCALDÍA MAYOR DE BOGOTÁ D.C.</b> Fondo Prevención y Atención Emergencias	<b>DIAGNÓSTICO TÉCNICO</b>	Código:	<b>GAR- FT - 03</b>
		Versión:	<b>01</b>
		Código documental:

**DIAGNÓSTICO TÉCNICO No. DI-4156**  
**SUBDIRECCIÓN DE EMERGENCIAS**  
**COORDINACIÓN DE ASISTENCIA TÉCNICA**  
**RADICADO FOPAE 2009ER5313**

<b>DIRECCIÓN:</b>	Carrera 17 D Este No. 21 – 16 Sur	<b>ÁREA DIRECTA:</b>	0.01 Ha		
<b>BARRIO:</b>	Desarrollo El Manantial	<b>POBLACIÓN ATENDIDA:</b>	1		
<b>UPZ:</b>	32 – San Blas	<b>FAMILIAS:</b>	1	<b>ADULTOS</b>	1
		<b>NIÑOS:</b>	0		
<b>LOCALIDAD:</b>	4 – San Cristóbal	<b>PREDIOS EVALUADOS:</b>	1		
<b>CHIP:</b>		<b>DOCUMENTO REMISORIO:</b>	CR-6287

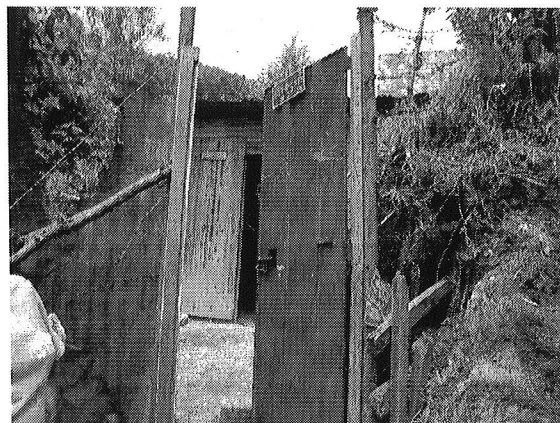
En atención al radicado FOPAE 2009ER5313, personal de la Coordinación de Asistencia Técnica de la Dirección de Prevención y Atención de Emergencias – DPAAE realizó visita técnica al predio de la Carrera 17 D Este No. 21 – 16 Sur (nomenclatura confirmada por UAECD para la vivienda de la Sra. Aurora Cárdenas), Desarrollo El Manantial, Localidad de San Cristóbal, el día 5 de mayo de 2009 encontrando en el sitio una vivienda de un nivel construida en materiales de recuperación (tejas de zinc y elementos de madera) y localizada hacia la parte media de una ladera de pendiente moderada (**Fotografía 1**).

**Fotografía 1.** Vista general del predio de la referencia. Hacia el costado sur del mismo (derecha de la foto) se encuentra un talud de corte afectado por desprendimiento de materiales.

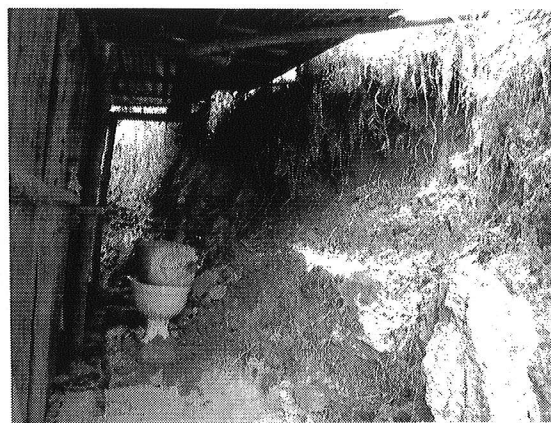
De acuerdo con lo observado en campo, posiblemente para la construcción de la edificación se conformó un talud de corte de aproximadamente 1.5 a 2.0 m de altura hacia el costado sur del predio, el cual carece de medidas de contención y actualmente se encuentra afectado por desprendimiento de materiales los cuales comprometen la funcionalidad del baño de la vivienda (**Fotografía 2**).

**Fotografía 2.** Detalle del talud de corte del costado sur del predio de la referencia, afectado por caída de materiales que compromete la funcionalidad del baño de la misma.

NOMBRE	DIRECCIÓN	P	A	N	DAÑO EN PREDIOS
1	Aurora Cárdenas	Carrera 17 D Este No. 21 - 16 Sur	1	1	0	Caída de materiales desde el talud de corte del costado sur del predio, los cuales comprometen la funcionalidad del baño.

- Colapso parcial de la vivienda localizada en la Carrera 17 D Este No. 21 – 16 Sur por efecto del proceso de inestabilidad del terreno que se presenta en el talud de corte del costado sur de la vivienda.

- La estabilidad, habitabilidad y funcionalidad de la vivienda localizada en la Carrera 17 D Este No. 21 – 16 Sur, Desarrollo El Manantial, Localidad de San Cristóbal, pueden verse comprometidas en el corto plazo aún bajo cargas normales de servicio dado el proceso de inestabilidad existente en el talud de corte del costado sur de la edificación, así como por los procesos de inestabilidad que afectan la ladera de este mismo costado; estos procesos conllevaron al reasentamiento del predio de la Carrera 17 D Este No. 21 – 30, vecino de la vivienda de la referencia.

- Evaluación del predio localizado en la Carrera 17 D Este No. 21 – 16 Sur, Desarrollo Manantial, Localidad de San Cristóbal, y del terreno aledaño a la edificación.
- Solicitud de restricción parcial de uso de la zona de baño (costado sur del predio) de la vivienda de la Carrera 17 D Este No. 21 – 16 Sur mediante el Acta de Restricción No. 006826 emitida a nombre de la Sra. Aurora Cárdenas, fechada el día 5 de mayo de 2009. Esta restricción es de carácter temporal y preventiva.

- Mantener la restricción parcial de uso para el área del baño de la edificación, notificada mediante el Acta No. 006826 fechada el 5 de mayo de 2009 y a nombre de la Sra. Aurora Cárdenas.
- A la Caja de Vivienda Popular, desde su competencia, y dado que en el Predio 2 Manzana 28 se identificó más de una unidad habitacional, adelantar el estudio de la documentación y títulos que permitan establecer si el lote se encuentra subdividido o se han realizado ventas parciales del mismo, con el fin de establecer si es procedente incluir en el programa de reasentamiento de familias a los responsables de cada unidad habitacional por separado.
- A los responsables del predio de la referencia, realizar el seguimiento permanente del sector e informar a la DPAAE si se presentan cambios importantes que alteren o modifiquen su estabilidad.
