ALCALDÍA MAYOR DE BOGOTÁ D.C. Fondo Prevención y Atención Emergencias	<h2>DIAGNÓSTICO TÉCNICO</h2>	Código:	GAR- FT - 03
		Versión:	01
		Código documental:

**DIAGNÓSTICO TÉCNICO No. DI-4201**  
**SUBDIRECCIÓN DE EMERGENCIAS**  
**COORDINACIÓN DE ASISTENCIA TÉCNICA**  
**EVENTO No. 98579**

En el sector se presentó el desprendimiento de aproximadamente 5,0 a 7,0 m<sup>3</sup> de materiales provenientes del talud inferior de la vía principal (Calle 163 B) del Desarrollo Arauquita, Localidad de Usaquén. Los materiales desprendidos afectaron las viviendas localizadas en la Calle 163 B No. 1 – 26 y Calle 163 B No. 1 – 30, las cuales se encuentran cimentadas por lo menos 4,0 m por debajo del nivel de la vía (**Fotografías 1 y 2**).

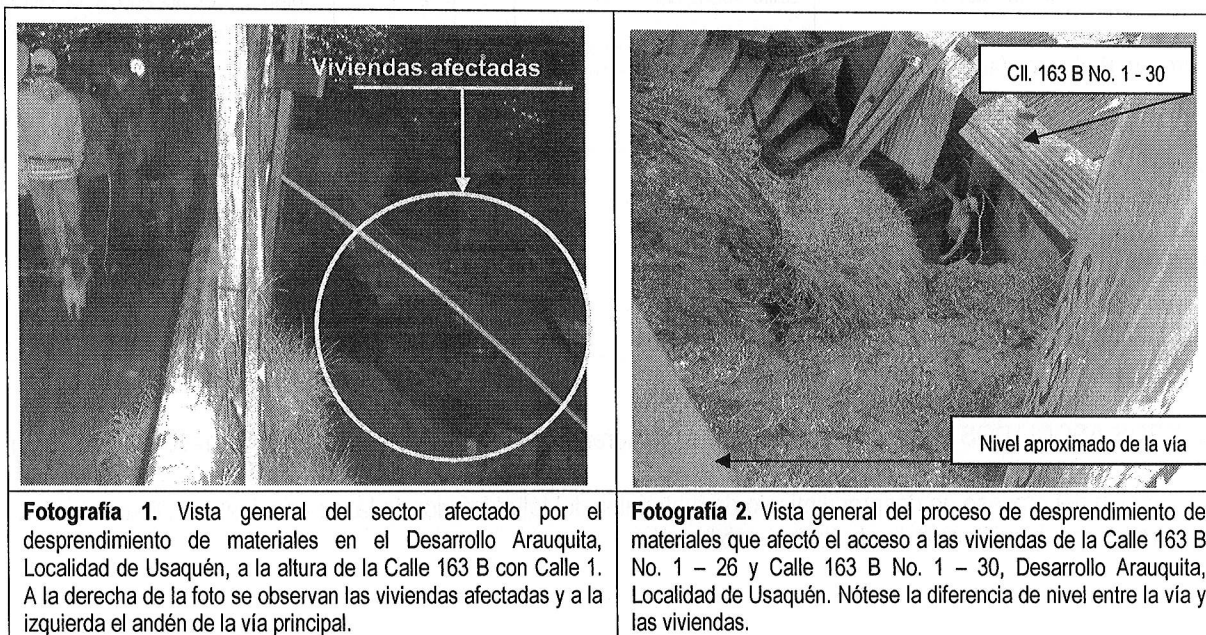
Entre las posibles causas identificadas para la ocurrencia del desprendimiento de materiales que afectó un tramo de aproximadamente 5,0 m de longitud en el talud inferior de la vía principal (Calle 163 B) del Desarrollo Arauquita, Localidad de Usaquén, a la altura de la Carrera 1, se encuentran la inexistencia de obras de protección del talud y las fuertes precipitaciones registradas.

- A la Alcaldía Local de Usaquén, desde su competencia, adelantar las acciones administrativas tendientes a identificar el responsable de la vía principal del Desarrollo Arauquita, Calle 163 B a la altura de la Carrera 1, para que se adelanten las obras requeridas para garantizar la estabilidad de la vía en el sector.

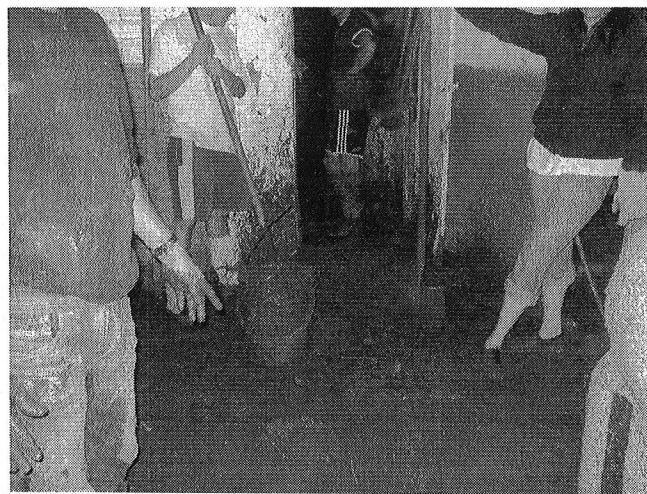
En el predio localizado en la Calle 163 B No. 1 – 30 (Manzana L – Lote 4) se encuentra una vivienda de un nivel construida en materiales de recuperación (principalmente madera) con la parte posterior (costado norte) construida en mampostería simple y con cubierta liviana en tejas de zinc y asbesto-cemento. El mayor volumen de los materiales desprendidos desde el talud inferior de la vía se depositó hacia el frente de la vivienda generando el taponamiento del acceso a la edificación pero sin ocasionar daño estructural a la misma (**Fotografías 2 y 4**).

**Fotografía 4.** Afectación al interior del predio de la Calle 163 B No. 1 - 30 por los materiales desprendidos del talud inferior de la vía.
