DIAGNÓSTICO TÉCNICO No. DI – 4393
SUBDIRECCIÓN DE EMERGENCIAS
COORDINACIÓN DE ASISTENCIA TÉCNICA
(Evento No 102734)

DIRECCIÓN:	Diagonal 61 Sur No. 20B-36 Parques del Tunal 4	ÁREA DIRECTA:	150m ²				
BARRIO:	Sector catastral Ronda	POBLACIÓN ATENDIDA:	5				
UPZ:	65 Arbozadora	FAMILIAS	1	ADULTOS	3	NIÑOS	2
LOCALIDAD:	19 Ciudad Bolívar	PREDIOS EVALUADOS	2				
CHIP	AAA0171SHEX	DOCUMENTO REMISORIO	CR-7544

REMOCIÓN EN MASA

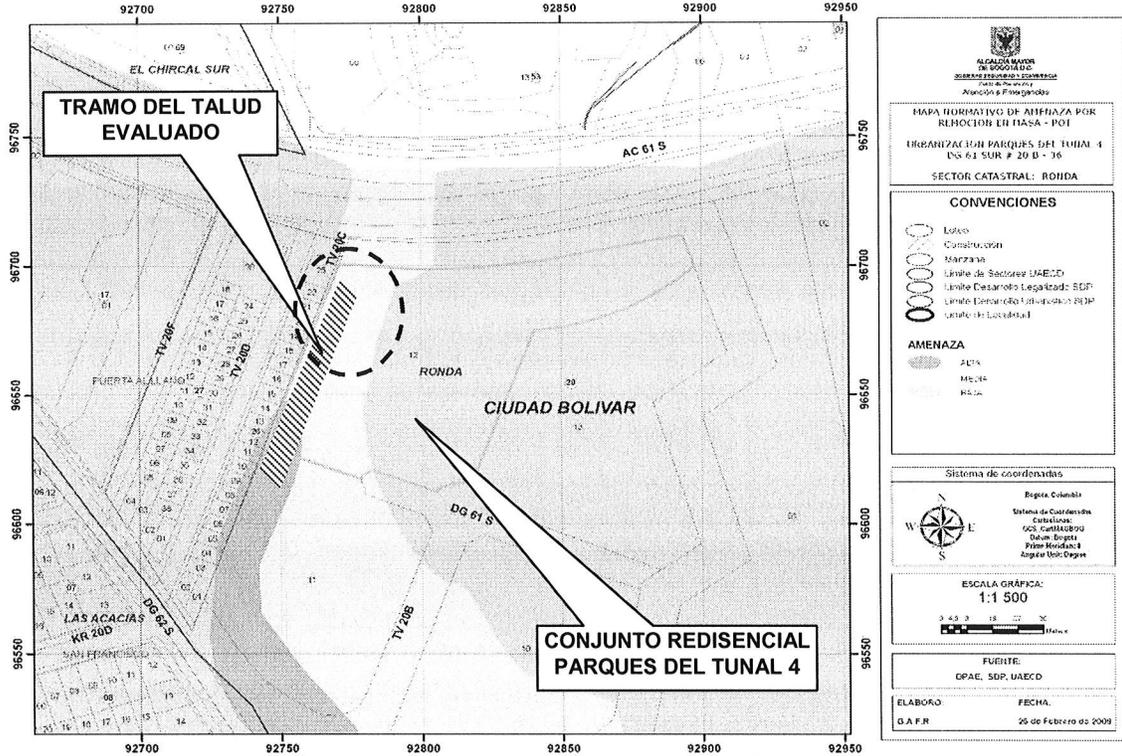
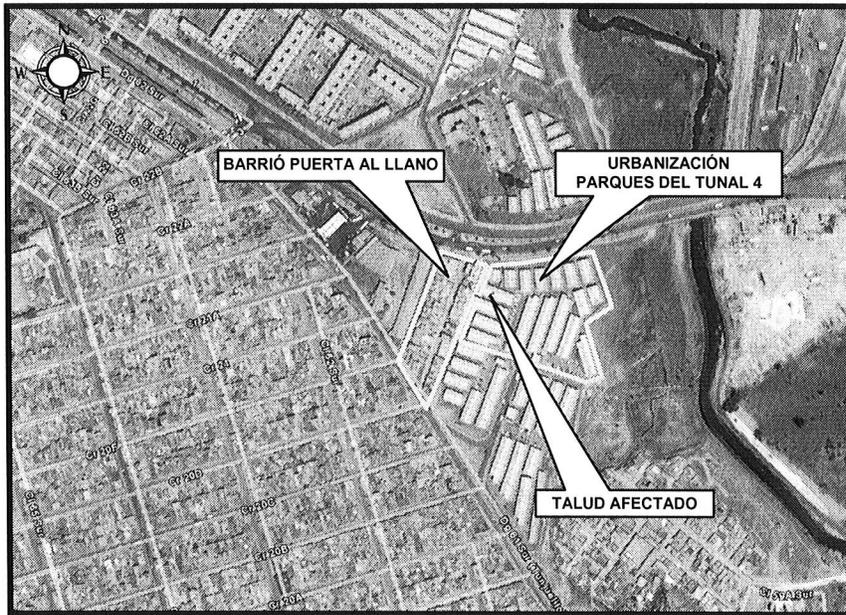
Figura 1. Localización y condición de amenaza del predio ubicado en la Diagonal 61 sur No. 20 B – 36, Conjunto Residencial Parques del Tunal 4, Localidad de Ciudad Bolívar

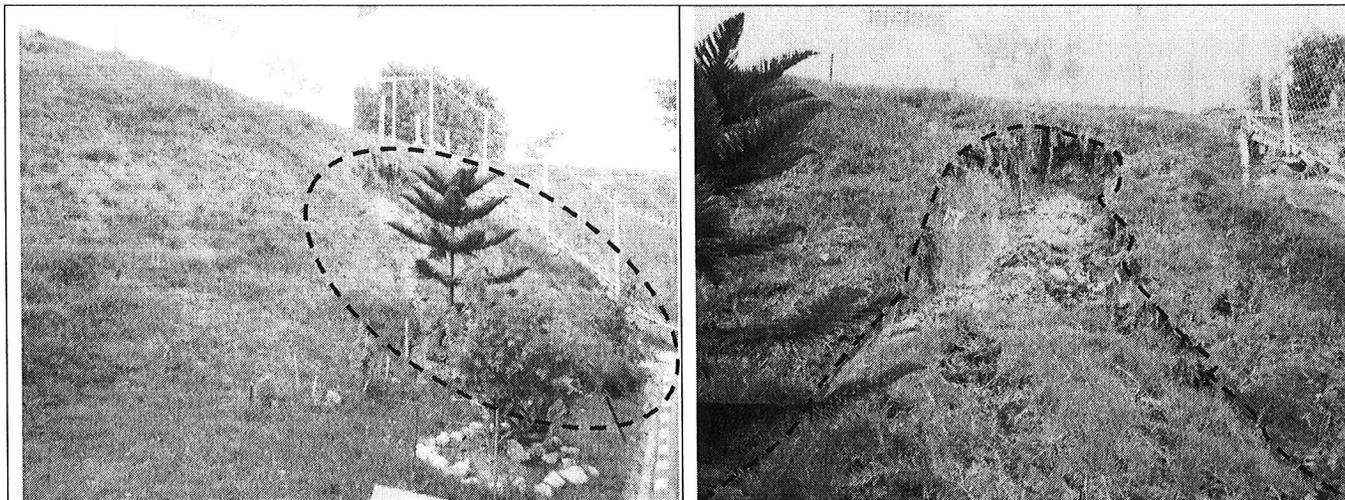
Se presentó un proceso de remoción en masa de carácter local, el cual involucró un volumen de material de aproximadamente 8 metros cúbicos y afectó uno de los taludes de corte y/o relleno posiblemente realizados durante las labores de adecuación y posterior emplazamiento de las viviendas que conforman el conjunto residencial Parques del Tunal 4; talud de corte de aproximadamente 6 metros de altura, carente de sistemas de estabilización y que presenta como medidas para el manejo de las aguas de escorrentía superficial, hacia la corona del talud un canal de concreto que se localiza hacia la parte interna del mismo, entre el andén y la parte posterior de las viviendas del Barrio Puerta al Llano que limitan con el conjunto, con pendiente cercana a los 50 grados y longitud de aproximadamente 60 metros, a lo largo de los cuales y según lo observado, se ha implementado una cobertura en limo orgánico, con espesor de aproximadamente 15 centímetros, en la que se han cultivado gramíneas nativas, posiblemente para la conformación de las zonas verdes del conjunto residencial y/o como medida de protección ante los procesos de erosión superficial que pudieren afectar los taludes de corte y/o relleno en comento (Ver Figura 1 y Registro Fotográfico).

El material desprendido del talud se depositó en su parte baja comprometiendo parcialmente la transitabilidad de aproximadamente 2 metros lineales del sendero peatonal antes descrito, frente a la casa No. 93 del Bloque T-05, sin generar afectación estructural en la misma, ni compromiso en el acceso a la misma.

Entre las posibles causas por las cuales se generó el proceso de remoción en masa anteriormente descrito, esta la falta de sistemas de estabilización y/o protección en el talud de corte y relleno, dada la alta pendiente del talud y posibles deficiencias en el sistema implementado para manejar las aguas de escorrentía superficial.

Fotografía No. 1 y 2. Se observa el proceso de remoción en masa de carácter local, el cual involucró un volumen de material de aproximadamente 8 metros cúbicos y afectó uno de los taludes de corte y/o relleno posiblemente realizados durante las labores de adecuación y posterior emplazamiento de las viviendas que conforman el conjunto residencial Parques del Tunal 4 en la localidad de Ciudad Bolívar.

- En el caso de no existir restricciones y/o condicionamientos al uso del suelo para el predio de la Diagonal 61 Sur No. 20B-36 – Conjunto Residencial Parques del Tunal 4, se recomienda al responsable y/o responsables del mismo, realizar los estudios técnicos pertinentes que les permitan deducir las medidas a implementar por parte suya, para dar un manejo adecuado a las aguas de escorrentía superficial y subsuperficial en todos los taludes de corte y/o relleno posiblemente realizados para la adecuación del predio y posterior emplazamiento de las viviendas que conforman el conjunto residencial en mención; acciones a desarrollar con el propósito de evitar que se presenten nuevos procesos de remoción en masa y/o avances en el proceso de remoción en masa identificado, lo cual podría comprometer la estabilidad estructural y/o funcionalidad de algunas de las edificaciones y demás equipamientos que conforman el conjunto residencial parques del Tunal 4. De esta manera, tanto los estudios como las intervenciones a realizar deberán contar con el apoyo de personal idóneo, deberán incluir la conformación de obras de protección geotécnica, las cuales deberán contar con un sistema de drenaje para el manejo de las aguas de escorrentía superficial y subsuperficial, garantizando que se cumplan los requerimientos establecidos en la Ley 400 de 1997 (Decreto 33 de 1998 - Norma Colombiana de Diseño y Construcción Sismo Resistente), de acuerdo con la normatividad vigente, para lo cual se deben tramitar los permisos y licencias respectivos.

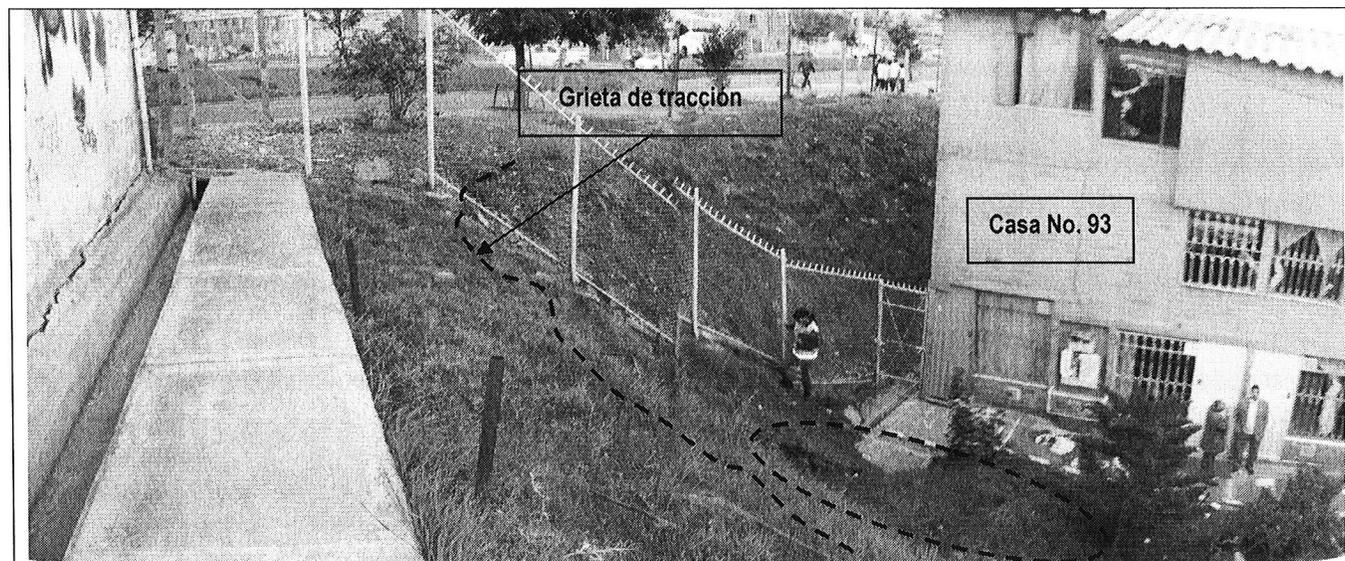
Por otra parte y a un metro aproximadamente tras la corona del proceso de remoción en masa de tipo local identificado, se observó una grieta de tracción de una longitud de aproximadamente 6 metros con una abertura cercana a los 10 centímetros, la cual se extiende hacia el costado norte del proceso de remoción en masa en comento, delimitando una cuña potencialmente inestable de unos 25 m³ de material que pudieren desprenderse generando el colapso de la malla de cerramiento del costado Nor-occidental del conjunto, así como la obstrucción total de la vía peatonal de acceso de la vivienda No- 93, emplazada en la parte baja del talud.

Fotografía No. 3. Se observa el proceso de remoción en masa de carácter local y la grieta de tracción que se extiende hacia el costado norte del conjunto residencial parques del Tunal 4, delimitando una cuña potencialmente inestable de unos 25 m³ de material.

De darse un avance retrogresivo en el proceso de remoción en masa evidenciado en el talud de corte y relleno del costado sur-occidental del Conjunto Residencial Parques del Tunal 4, puede generarse un nuevo desprendimiento de material que ocasionaría el colapso parcial de la malla de cerramiento de este costado del conjunto, así como la obstrucción total de la vía peatonal de acceso de la vivienda No- 93, emplazada en la parte baja del talud, afectando la funcionalidad de la misma.
