<h1>DIAGNÓSTICO TÉCNICO</h1>		Código:	GAR- FT - 03
			Versión:	01
			Código documental:

DIAGNÓSTICO TÉCNICO No. DI-4402
SUBDIRECCIÓN DE EMERGENCIAS
COORDINACIÓN DE ASISTENCIA TÉCNICA
EVENTO 103729

DIRECCIÓN:	Transversal 75 I No.75 B-41 Sur	ÁREA DIRECTA:	70 m ²				
BARRIO:	Santa Viviana	POBLACIÓN ATENDIDA:	3				
UPZ:	66 – Ismael Perdomo	FAMILIAS	1	ADULTOS	1	NIÑOS	2
LOCALIDAD:	19 – Ciudad Bolívar	PREDIOS EVALUADOS	1				
CHIP	AAA0178XYNX	DOCUMENTO REMISORIO	CR - 7579

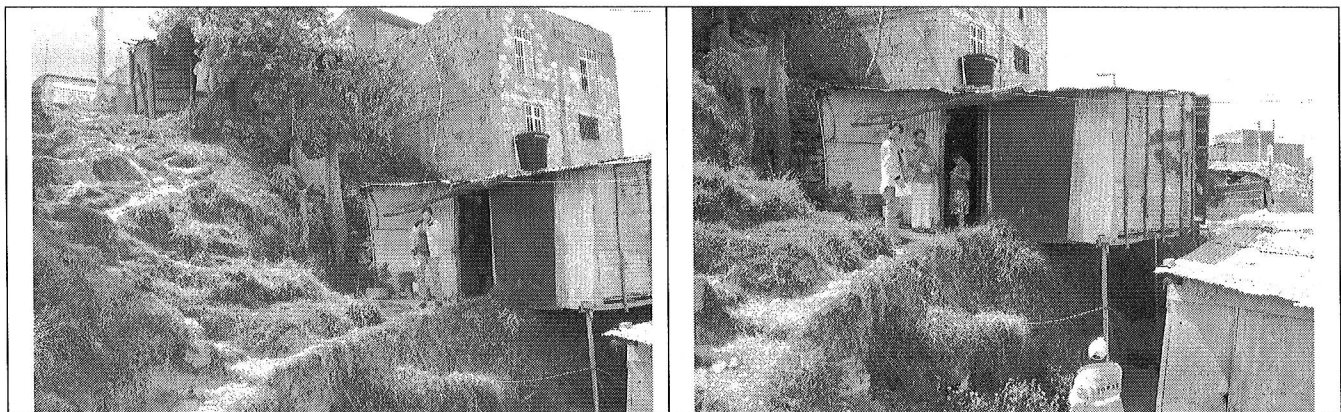
Foto 1 y Foto 2. Vista general del sector donde se el predio de la Transversal 75 I No.75 B-41 Sur (Manzana 48 Lote 6). Localizado en el Barrio Santa Viviana de la Localidad de Ciudad Bolívar.

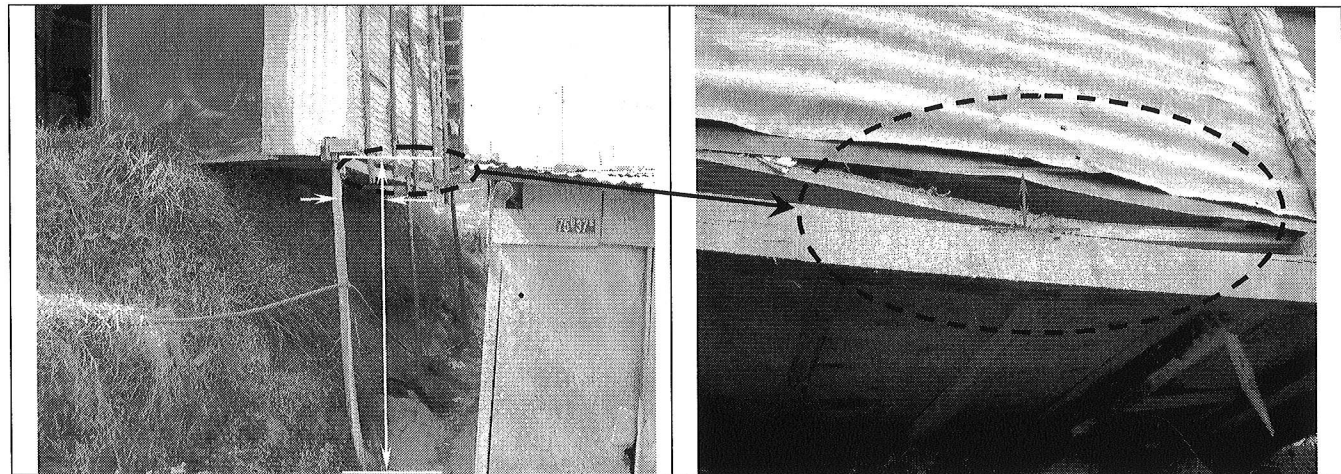
Foto 3 y Foto 4. Se observa el soporte tipo palafito el cual presenta alta pérdida de verticalidad de la estructura y deterioro en los elementos verticales y horizontales que sirven de soporte de la Transversal 75 I No.75 B-41 Sur (Manzana 48 Lote 6). Localizado en el Barrio Santa Viviana de la Localidad de Ciudad Bolívar.

#	NOMBRE	DIRECCIÓN	TELÉFONO	P	A	N	DAÑOS EN VIVIENDA
1	Zuñiga Vitola Luz Mery	Transversal 75 No.75 B-41 Sur (Manzana 48 Lote 6)	3106959771	3	1	2	Se evidencia la pérdida de verticalidad de la estructura y deterioro en los elementos verticales y horizontales que sirven de soporte de la vivienda; perdiendo la funcionalidad y habitabilidad de la misma.

- ✓ Evacuar definitivamente el predio localizado en la Transversal 75 I No.75 B-41 Sur, corresponde a la Manzana 48 Lote 6, habitado por la señora Zuñiga Vitola Luz Mery, el cual presenta perdida de funcionalidad y su habitabilidad comprometida en la actualidad, por lo que se deberá continuar con prioridad técnica 1, con el proceso de reasentamiento del predio en mención; dicho predio se encuentra incluido en el proyecto de familias localizadas en zona de alto riesgo no mitigable, mediante la Acción de Tutela Juez. 34 Civil Municipal, Tutela 09 / 0451, con identificador 2009-19-11067.

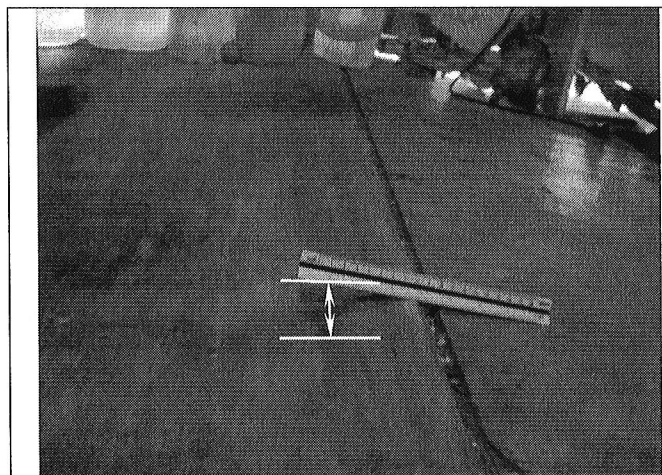
Foto 5. Vista general del piso de la cocina, se evidencia el pandeo del mismo, el cual evidencia alta pérdida de horizontalidad de la vivienda evaluada.

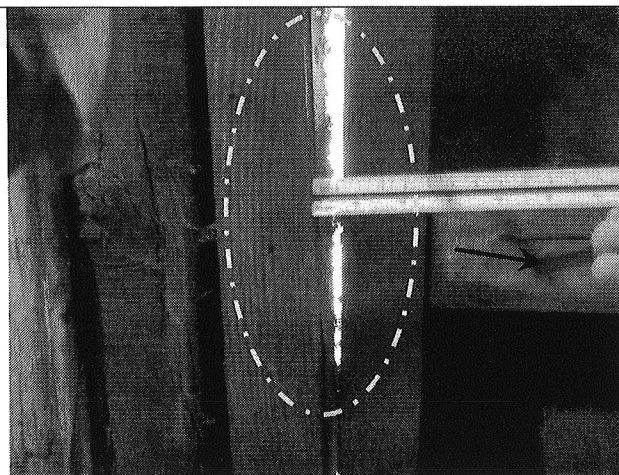
Foto 6. Se observa pérdida de verticalidad de la estructura y deterioro en los elementos verticales que sirven de soporte de la misma.
