| | <b>DIAGNÓSTICO TÉCNICO</b> | Código: | GAR- FT - 03 |

**DIAGNÓSTICO TÉCNICO No. DI-4416**  
**SUBDIRECCIÓN DE EMERGENCIAS**  
**COORDINACIÓN DE ASISTENCIA TÉCNICA**  
**EVENTOS 104267 y 104789**

| <b>DIRECCIÓN:</b> | Carrera 8A Bis Este No. 62-50 Sur | <b>ÁREA DIRECTA:</b> | 0.5 | | | | |

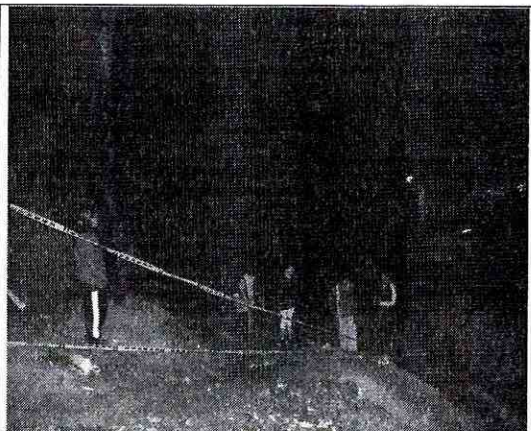
Foto 4. Evidencia de la restricción parcial de uso del camino peatonal ubicado hacia la parte alta de la margen izquierda de la quebrada Verejones, en el sector donde se presentó el fenómeno de remoción en masa; vista del cerramiento con cinta de señalización en el costado sur.

- Restricción parcial de uso, mediante Acta No. 006935 del 23 de enero de 2010, para una longitud de aproximadamente 50m del camino peatonal ubicado hacia la parte alta de la margen izquierda de la quebrada Verejones, en el sector ubicado a una distancia de aproximadamente 40m hacia el costado sur-oriental del predio de la Carrera 8A Bis Este No. 62-50 Sur en el Barrio La Belleza.

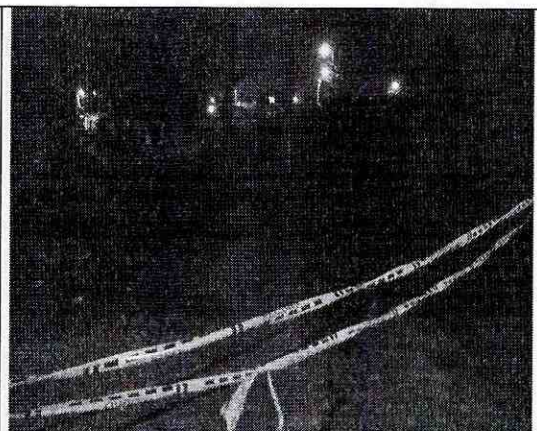
Foto 5. Evidencia de la restricción parcial de uso del camino peatonal ubicado hacia la parte alta de la margen izquierda de la quebrada Verejones, en el sector donde se presentó el fenómeno de remoción en masa; vista del cerramiento con cinta de señalización en el costado norte.

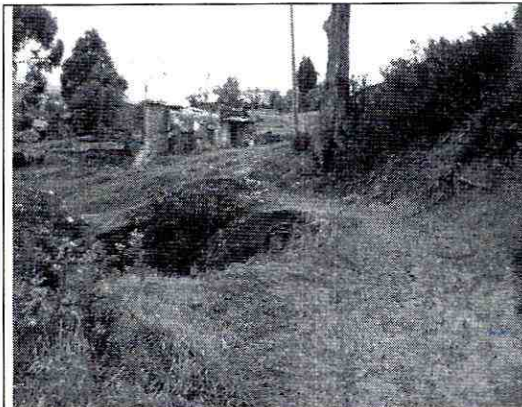
Foto 5. Aspecto del Fenómeno de Remoción en masa sobre la margen izquierda de la Quebrada Verejones, no se evidencia avance significativo en las condiciones respecto a lo evidenciado el día 23 de Febrero de 2010. (Fotografía tomada el 20-02-10).

- A la Empresa de Acueducto y Alcantarillado de Bogotá – E.A.A.B., desde su competencia, implementar las medidas tendientes a la limpieza del cauce de la quebrada Verejones, en el barrio La Belleza de la Localidad de San Cristóbal, de modo que se retire el material movilizado en el fenómeno de remoción en masa, los escombros, vegetación y basuras dispuestos en los mismos y se recupere la capacidad hidráulica de dicho cauce, mitigando la posibilidad de represamientos que puedan propiciar la ocurrencia de avenidas súbitas en las corrientes de agua.

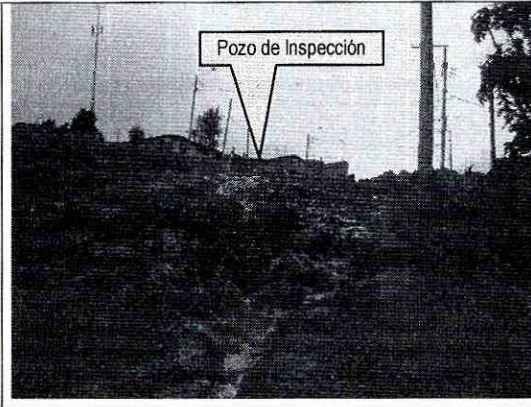
Entre las posibles causas por las cuales se presentó el proceso de remoción en masa anteriormente descrito se encuentra un proceso natural de socavación potencializado por el incremento en el cauce de la quebrada Verejones asociado a las intensas lluvias presentadas en el sector; adicionalmente, la carencia de medidas de protección y de manejo de la escorrentía superficial y subsuperficial de las márgenes de la quebrada, situación que ha sido advertida en los documentos relacionados previamente (RO-28528 y DI-4154) y que favorece la ocurrencia de desprendimientos de material hacia el cauce de la misma. Adicionalmente el día 20 de Febrero de 2010 se evidenció que uno de los pozos de la red de alcantarillado que se localiza específicamente frente al predio de la Transversal 11 Este No. 62 – 92 Sur al parecer se encuentra colmatado y las aguas que llegan al mismo drenan ladera abajo favoreciendo el proceso de saturación del suelo en el sector donde se presenta el proceso de remoción en masa.

Foto 6. Evidencia de la filtración de aguas negras en la ladera proveniente del pozo de inspección localizado frente a la vivienda de la Transversal 11 Este No. 62 – 92 Sur.

- A la Empresa de Acueducto y Alcantarillado de Bogotá – E.A.A.B., desde su competencia, implementar las medidas tendientes a la realización de labores de limpieza y mantenimiento de la red de alcantarillado del sector, en especial del pozo de inspección localizado frente al predio de la Transversal 11 Este No. 62 – 92 Sur en el barrio La Belleza de la Localidad de San Cristóbal, de modo que se garantice el normal funcionamiento del mismo, mitigando la posibilidad de filtración de aguas negras por la ladera adyacente a la zona de ronda de la Quebrada Verejones.
