**DIAGNÓSTICO TÉCNICO No. DI-4038**  
**SUBDIRECCIÓN DE EMERGENCIAS**  
**COORDINACIÓN DE ASISTENCIA TÉCNICA**  
**EVENTO 97219**

REMOCIÓN EN MASA

#### 4. DESCRIPCIÓN Y CAUSAS:

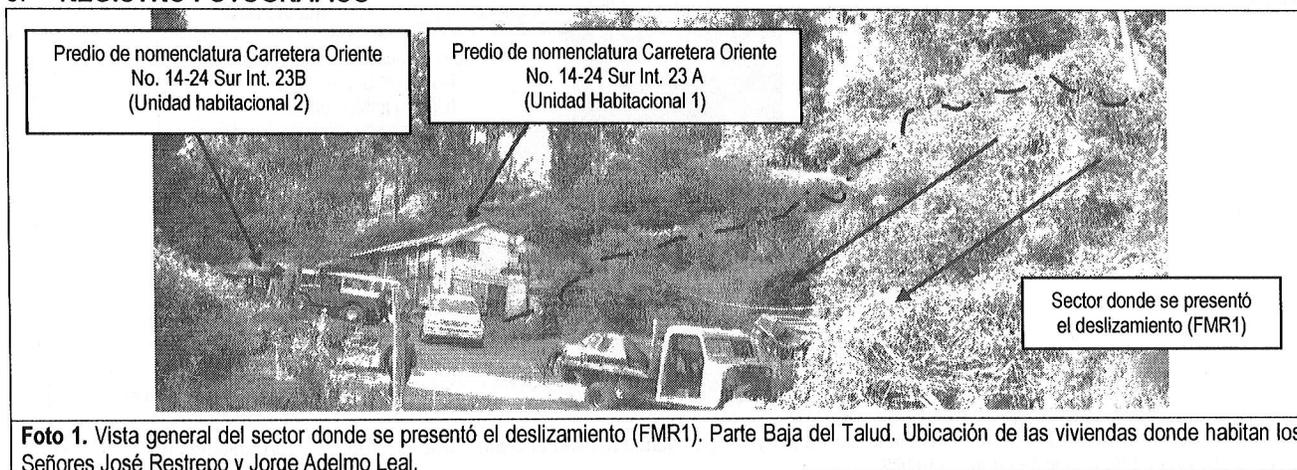
Se presentó en horas de la noche del día 17 de febrero de 2009, el deslizamiento (FMR 1) de aproximadamente 10 m<sup>3</sup> de suelo y capa vegetal desde la parte media de una ladera de alta pendiente ubicada al costado occidental de la vivienda ubicada en la Carretera Oriente No. 14-24 Sur Int. 23. Dadas las condiciones de visibilidad del día 17 de febrero se efectuó visita técnica el día 18 de febrero de 2009 en horas de la mañana donde observó que el material que se deslizó se depositó sobre la ladera, y no generó afectaciones sobre las viviendas ubicadas en la parte baja de la misma donde habitan el Señor Jorge Adelmo Leal Bonilla y el Señor Jorge Restrepo en el predio de nomenclatura Carretera Oriente No. 14-24 Sur Int. 23, donde se identificaron dos unidades habitacionales. Para efecto de su descripción serán denominadas en este documento como.

En la parte alta de la ladera se pudo evidenciar que el fenómeno se desarrolla desde la parte media de la ladera, donde se identificó la superficie de falla del deslizamiento de altura aproximada a los 2 m y longitud de escarpe de corona de 6 m. Adicionalmente se evidenciaron en el costado oriental de la vivienda de nomenclatura Carretera Oriente No. 14-24 Sur Int. 128 fallas de tracción en el terreno cercanas a la cimentación del inmueble donde al momento de la visita se encontraba habitada por el Señor Heiman Castillo. La vivienda en comento esta construida en mampostería simple, se encuentra ubicada en la parte alta de una ladera y para su emplazamiento se construyó una cimentación en piedra pegada con el animo de ofrecer soporte a la vivienda en el costado oriental de la misma.

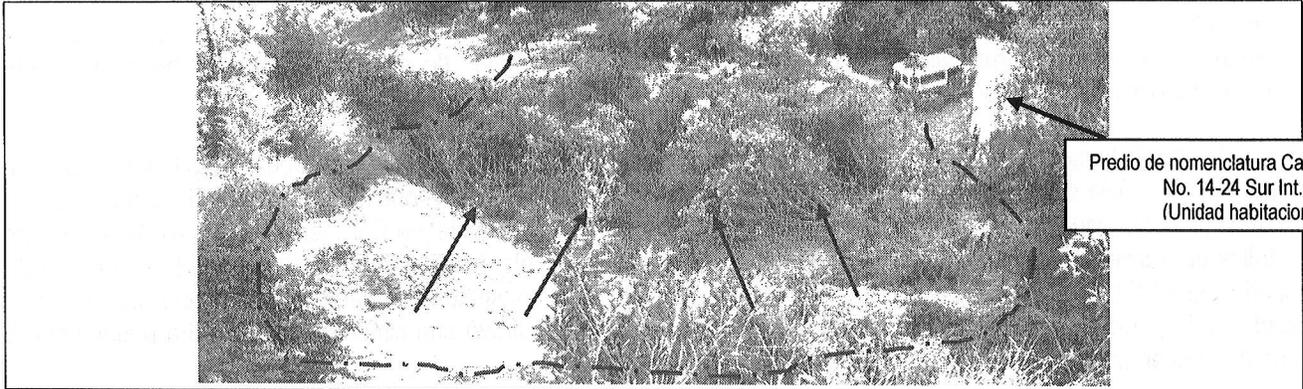
Predio de nomenclatura Carretera Oriente No. 14-24 Sur Int. 23 A (Unidad habitacional 1)

**Foto 2.** Vista general del sector donde se presentó el deslizamiento (FMR1). Parte Alta del Talud. Ubicación de la vivienda de nomenclatura Carretera Oriente No. 14-24 Sur Int. 23 A (Unidad habitacional 1)

- La estabilidad y habitabilidad de las viviendas ubicadas en la Carretera Oriente No. 14-24 Int. 23 A y Carretera Oriente No. 14-24 Int. 23 B, así como de la vivienda ubicada en la parte alta de la ladera y con nomenclatura Carretera Oriente No. 14-24 Int. 128, inmuebles localizados en el Desarrollo El Triangulo pueden verse comprometidas en el corto plazo, ante cargas normales de servicio, por causa de nuevos avances de tipo retrogresivo del proceso de remoción en masa FMR1 de carácter general identificado en el sector.

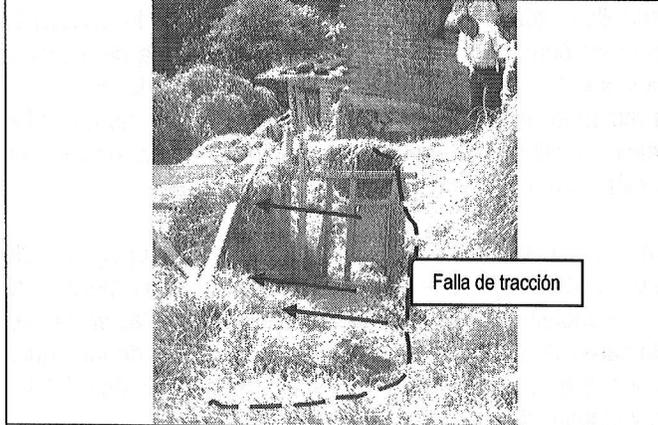
Falla de tracción

**Foto 3.** Vista del costado norte de la vivienda con nomenclatura Carretera Oriente No. 14-24 Int. 128 donde habita el Señor Heiman Castillo.

#	NOMBRE	DIRECCIÓN	TELÉFONO	P	A	N	DAÑOS EN EDIFICACIÓN
1	Jorge Adelmo Leal	Carretera Oriente No. 14-24 Int. 23 A		4	2	2	Ninguno al momento de la visita.
2	José Restrepo	Carretera Oriente No. 14-24 Int. 23 B		5	2	3	Ninguno al momento de la visita
3	Heiman Castillo	Carretera Oriente No. 14-24 Int. 128		1	1		Presencia de fallas de tracción cercanas al costado norte de la vivienda. No se presentan afectaciones al interior de la misma.

- A la Caja de Vivienda Popular – CVP, cordialmente se le solicita, verificar lo referente a la titularidad del predio ubicado en la Carretera Oriente No. 14-24 Int. 128 del desarrollo Triangulo de la Localidad de San Cristobal ya que al momento de la visita, el Señor Heiman Castillo habitaba en la vivienda y dentro de la Base de datos del programa de reasentamiento de familias en alto riesgo no mitigable el inmueble en comento tiene como beneficiario a los señores BONILLA LUNA JOSE ANTONIO y BONILLA LUNA MASIAS

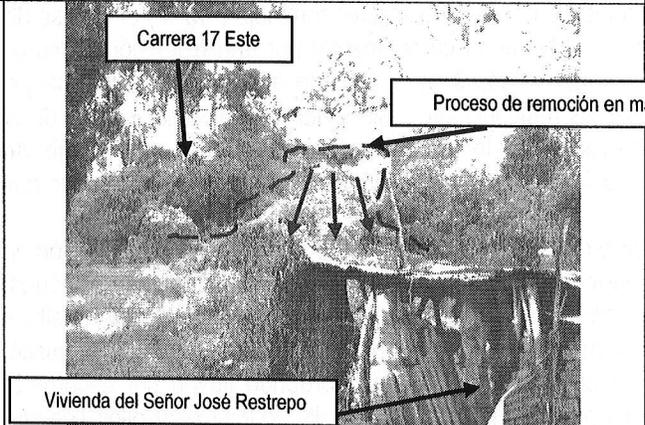
En el costado sur de las viviendas Señor José Restrepo y Jorge Adelmo Leal Bonilla se identificó un antiguo fenómeno de remoción en masa de carácter complejo (FMR2) el cual se desarrolla desde la parte alta de la ladera y desde la Carrera 17 Este. El fenómeno caracterizado por una extensión en su desarrollo cercana a los 25 m, longitud de corona del escarpe aproximada a los 5 m, y ubicado en una ladera de alta pendiente, se encuentra en una zona verde donde no existen unidades habitacionales, sin embargo en la proyección de su recorrido hacia el costado norte se emplazan las unidades habitacionales de los Señores José Restrepo y Jorge Adelmo Bonilla. Al momento de la visita no se observaron afectaciones sobre las viviendas a causa del fenómeno de remoción en masa.

Carrera 17 Este

Proceso de remoción en masa FMR 2

Vivienda del Señor José Restrepo

**Foto 4.** Vista del sector del costado sur de la vivienda (sin nomenclatura) donde habita el Señor José Restrepo donde se identificó el fenómeno de remoción en masa FMR2.

- La estabilidad y habitabilidad de las viviendas ubicadas en la Carretera Oriente No. 14-24 Int. 23 A y Carretera Oriente No. 14-24 Int. 23 B, inmuebles localizados en el Desarrollo El Triangulo pueden verse comprometidas en el corto plazo, ante cargas normales de servicio, por causa de nuevos avances de tipo retrogresivo del antiguo proceso de remoción en masa FRM 2 de carácter general identificado en el sector.
