DIAGNÓSTICO TÉCNICO DI-4636
SUBDIRECCIÓN DE EMERGENCIAS
COORDINACIÓN DE ASISTENCIA TÉCNICA
EVENTO SIRE 106804

DIRECCIÓN:	Calle 80 Bis A Sur con Carrera 16 Bis B	ÁREA DIRECTA:	400 m ²				
BARRIO:	EL Divino Niño	POBLACIÓN ATENDIDA:	38				
UPZ:	68 – El Tesoro	FAMILIAS	9	ADULTOS	22	NIÑOS	16
LOCALIDAD:	19 – Ciudad Bolívar	PREDIOS EVALUADOS	9				
CHIP	AAA0148CDAF	DOCUMENTO REMISORIO	CR -9122

REMOCIÓN EN MASA

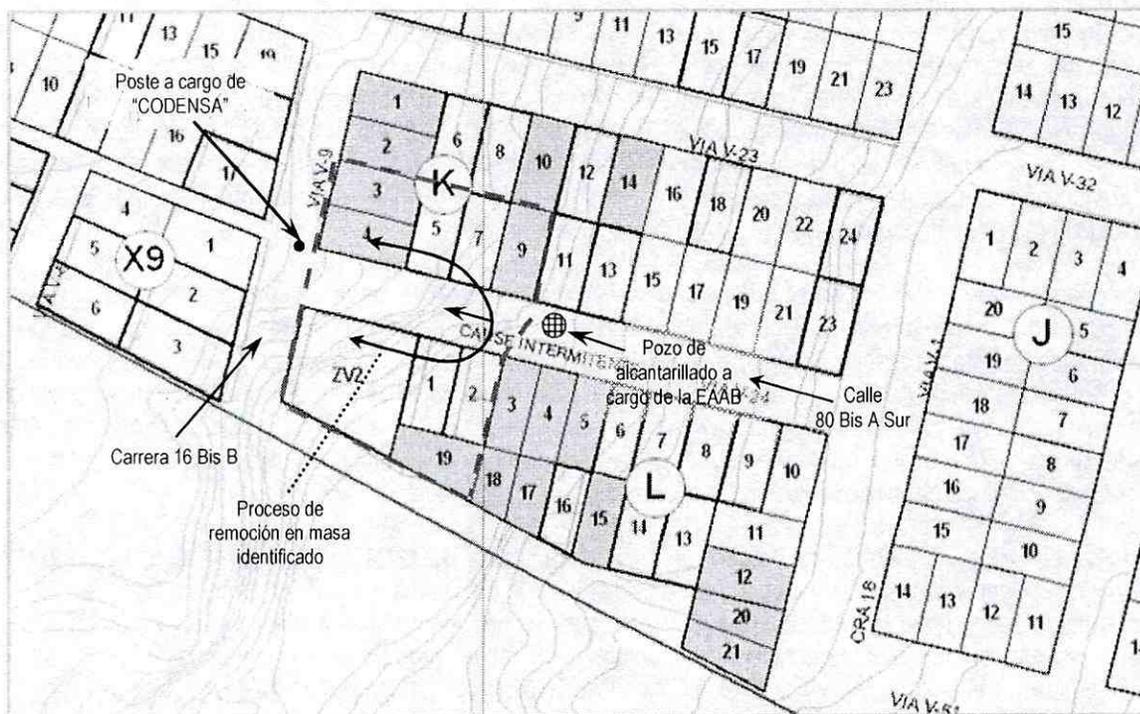
Figura 1. Localización del proceso de remoción en masa identificado en la Calle 80 Bis A Sur con Carrera 16 Bis B, Barrio El Divino Niño de la Localidad de Ciudad Bolívar.

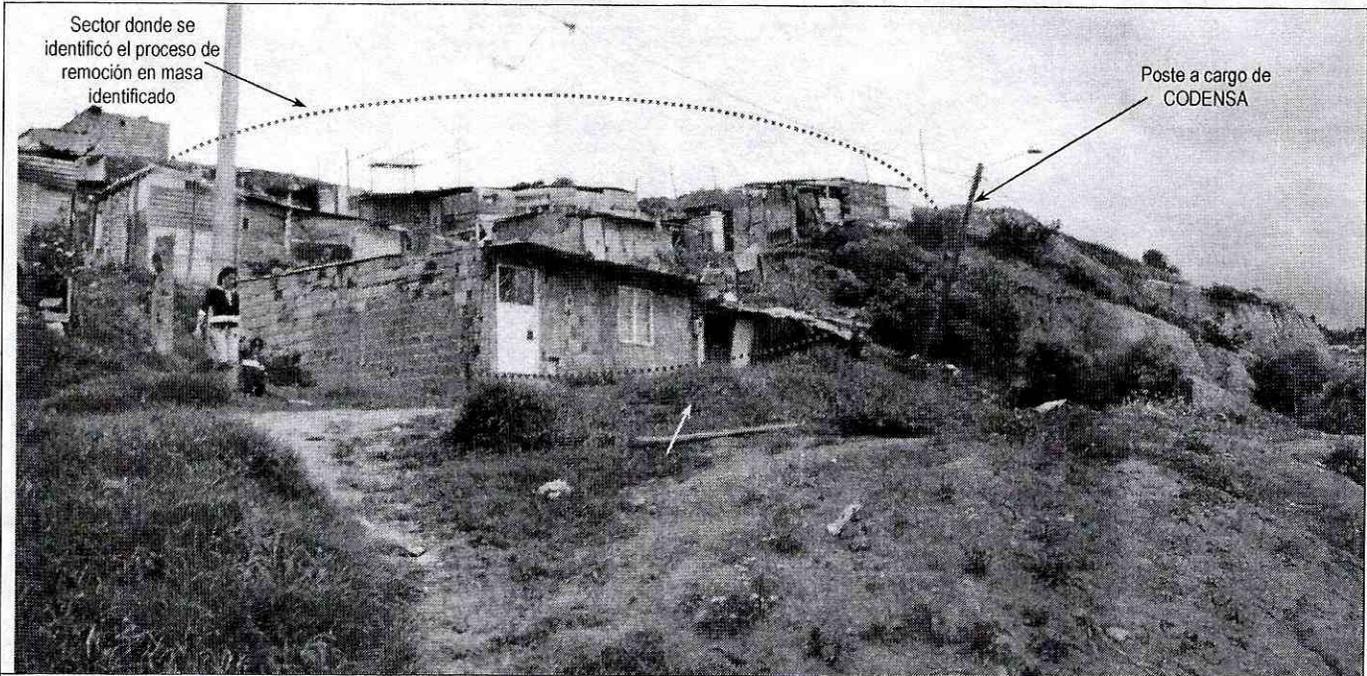
En el sector de la Calle 80 Bis A Sur con Carrera 16 Bis B, Barrio El Divino Niño de la Localidad de Ciudad Bolívar, se encontró evidencia de lo que según la inspección visual es un avance en el proceso de remoción en masa identificado y descrito en el Diagnostico Técnico DI-3390 del año 2007. De esta manera, el proceso de remoción en masa actualmente afecta aproximadamente 200 m² de la ladera natural evaluada, involucra un volumen de material potencialmente inestable de aproximadamente 500 m³ y compromete la estabilidad estructural y la habitabilidad de nueve (9) edificaciones que según la información recopilada en campo y la información que reposa en la Dirección de Prevención y Atención de Emergencias-DPAE, se emplazan en predios que de acuerdo con la nomenclatura asignada en el Concepto Técnico CT-4469 del año

Entre las posibles causas por las cuales se presentó el avance en el proceso de remoción en masa identificado en el sector de la Calle 80 Bis A Sur con Carrera 16 Bis B, Barrio El Divino Niño de la Localidad de Ciudad Bolívar, esta la intervención antrópica realizada en esta zona para el emplazamiento de las edificaciones evaluadas, el aporte de aguas provenientes del pozo de alcantarillado identificado en la corona del proceso de remoción en masa, así como aportes de escorrentía superficial provenientes de los predios evaluados y/o contiguos a los mismos y la falta de medidas para el manejo de las aguas de escorrentía superficial y subsuperficial en los taludes de corte posiblemente realizados para la adecuación del terreno y posterior emplazamiento de las viviendas evaluadas.

Foto 1. Vista general de la ladera afectada por el proceso de remoción en masa identificado en la Calle 80 Bis A Sur con Carrera 16 Bis B, Barrio El Divino Niño de la Localidad de Ciudad Bolívar.

- ✓ Gestionar ante las entidades competentes, la implementación de las recomendaciones del estudio titulado "*Elaboración De Diseños De Obras, Presupuestos Y Especificaciones Técnicas En Tres (3) Sitios Para La Intervención Por Riesgos Asociados A Fenómenos De Remoción En Masa En Las Localidades De Rafael Uribe Uribe Y Ciudad Bolívar De La Ciudad De Bogotá D.C.*"; con el propósito de evitar que las condiciones de estabilidad del sector se degraden.

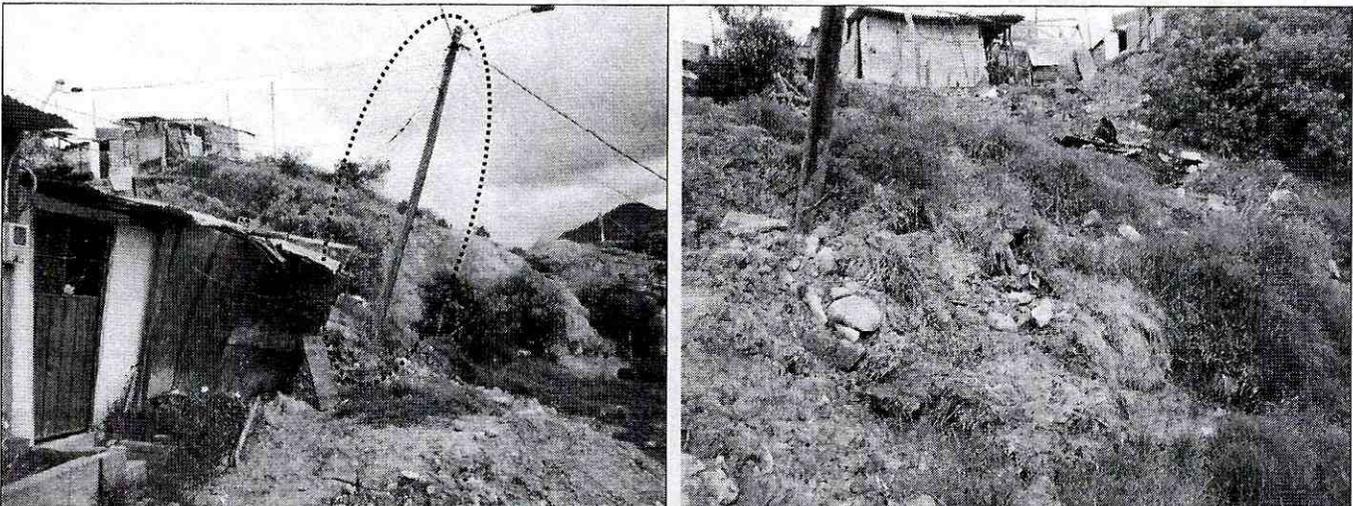
En la parte baja de la ladera afectada por el proceso de remoción en masa, se identificó un poste a cargo de la empresa prestadora de servicios públicos "CODENSA"; poste que según lo observado presenta pérdida de verticalidad y pudiere caer durante un eventual avance en el proceso de remoción en masa identificado en el sector. Adicionalmente, en la corona del proceso de remoción en masa se identificó un pozo de alcantarillado a cargo de la Empresa de Acueducto y Alcantarillado de Bogotá – EAAB; pozo de alcantarillado que según lo observado podría presentar fugas, colmatación y falta de mantenimiento preventivo.

Foto 2 y 3. Se observa el poste a cargo de CODENSA, que según lo observado presenta pérdida de verticalidad y se ubica al interior de la zona inestable. Se observan los flujos de escorrentía superficial posiblemente provenientes de las edificaciones evaluadas.

- Solicitud por intermedio de la Red Distrital de Emergencias de Bogotá, del apoyo de la empresa prestadora de servicios públicos CODENSA, para que desde su competencia realizase la evaluación de la condición de estabilidad del poste a su cargo ubicado en la posible zona de influencia del proceso de remoción en masa descrito en este Diagnostico Técnico y ubicado en el sector de la Calle 80 Bis A Sur a la altura de la Carrera 16 Bis B, Barrio El Divino Niño de la Localidad de Ciudad Bolívar; postes que según lo observado presenta pérdida de verticalidad y podría caer durante un eventual avance en el proceso de remoción en masa en comento.

- ✓ Se recomienda a CODENSA, realizar la evaluación y posible retiro controlado del poste a su cargo, el cual según lo observado se encuentra dentro de la posible zona de influencia del proceso de remoción en masa identificado y presenta pérdida de verticalidad.
- ✓ A los habitantes y/o responsables del sector de la Calle 80 Bis A Sur a la altura de la Carrera 16 Bis B, Barrio El Divino Niño de la Localidad de Ciudad Bolívar, realizar un seguimiento permanente de las condiciones de estabilidad de las viviendas y del terreno en general e informar a la DPAE si se presentan cambios importantes que alteren o modifiquen su estabilidad.

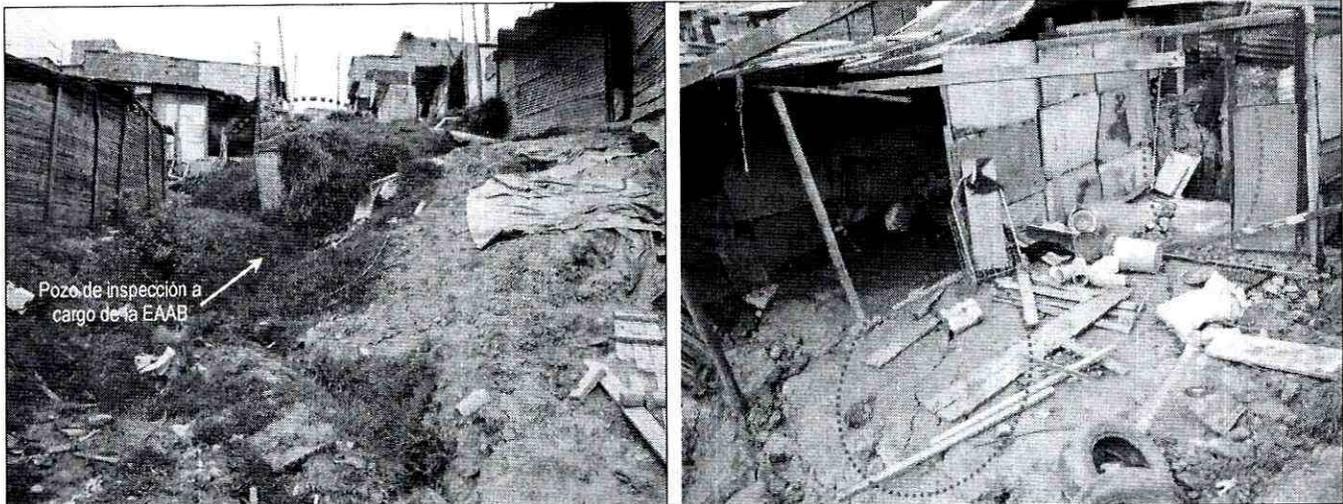
Las nueve (9) edificaciones evaluadas, son construcciones en material de recuperación de un (1) nivel, con falta de mantenimiento preventivo y deterioro de sus elementos constituyentes. Por otra parte, posiblemente para la adecuación del terreno y posterior emplazamiento de las edificaciones en comento, se han realizado múltiples taludes de corte y/o relleno, que según lo observado se encuentran desprovistos de medidas de estabilización y/o protección, así como de sistemas para el manejo de las aguas de escorrentía superficial y subsuperficial. Adicionalmente, es importante resaltar que en el sector se identifican múltiples flujos de escorrentía superficial que pudieren ser vertidos durante las diferentes actividades adelantadas en los predios evaluados u otros predios ubicados ladera arriba.

Foto 4 y 5. Se observa el pozo de alcantarillado a cargo de la EAAB; pozo que según lo observado presenta fugas, colmatación y falta de mantenimiento preventivo. Adicionalmente se observa el deterioro y falta de mantenimiento de las viviendas evaluadas, así como algunas de las grietas identificadas en el terreno.

- Solicitud por medio de la Red Distrital de Emergencias de Bogotá, del apoyo de la Empresa de Acueducto y Alcantarillado de Bogotá - EAAB, con el propósito de que la misma verificará y adelantará el mantenimiento preventivo de emergencia de sus redes ubicadas en la Calle 80 Bis A Sur a la altura de la Carrera 16 Bis B, Barrio El Divino Niño de la Localidad de Ciudad Bolívar.

- ✓ Mantener vigente la recomendación del Diagnostico Técnico DI-3465 del año 2007, en lo referente a;
 - A la Empresa de Acueducto y Alcantarillado de Bogotá – EAAB, desde su competencia realizar el mantenimiento periódico, suficiente y preventivo de las redes de alcantarillado localizadas en el sector de la Calle 80 Bis A Sur a la altura de la Carrera 16 Bis B, Barrio El Divino Niño de la Localidad de Ciudad Bolívar; acciones a desarrollar con el objeto de evitar su posible colmatación, así como para prevenir y/o corregir posibles fugas. Adicionalmente, dar a conocer a la DPAE el cronograma de actividades a desarrollar en atención a la recomendación antes mencionada,
