DIAGNÓSTICO TÉCNICO - DI 5199
SUBDIRECCIÓN DE EMERGENCIAS
COORDINACIÓN DE ASISTENCIA TECNICA
EVENTO 110153

REMOCIÓN EN MASA

El presente Diagnóstico Técnico se realiza con motivo de la atención del Evento SIRE 109511, producto de afectaciones en viviendas generadas por una granizada y vendaval presentado en algunos sectores del barrio San Pedro, barrio San Blas, barrio Santa Inés y sector catastral San Pedro de la localidad de San Cristóbal, para lo cual se generó un polígono de atención y evaluación, localizado entre la Transversal 3A Este y la Transversal 4 Bis Este, y la Carrera 3 Este y la Diagonal 28 Sur. (ver figura 1)

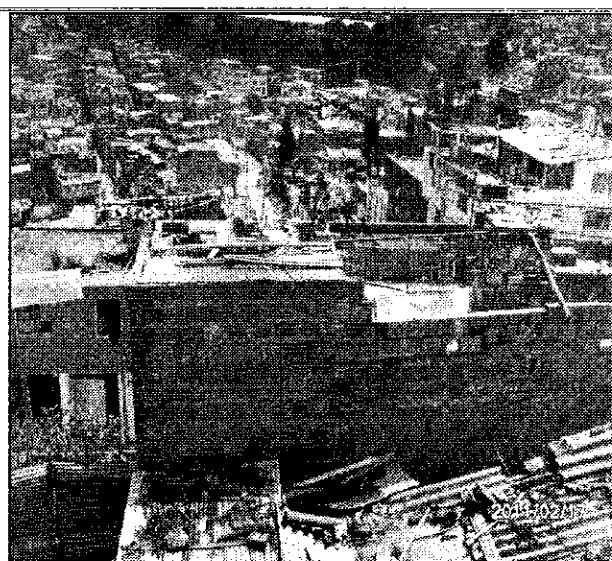
Foto 5. Elementos pesados ubicados sobre las cubiertas de algunas de las viviendas del sector, a fin de evitar que las tejas pudiesen ser levantadas ante fuertes vientos.

Foto 6. Elementos pesados ubicados sobre las cubiertas de algunas de las viviendas del sector, a fin de evitar que las tejas pudiesen ser levantadas ante fuertes vientos.

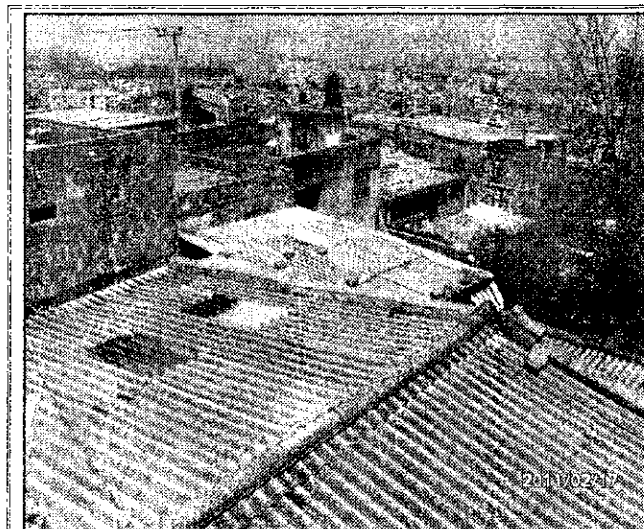
Foto 7. Cubiertas de algunas viviendas del sector evaluado que no presentaron afectación por acumulación de granizo, ni por los fuertes vientos presentados.

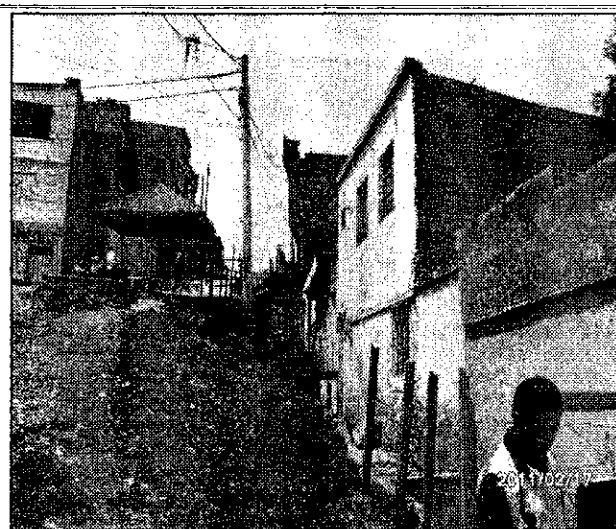
Foto 8. Tipología de las viviendas ubicadas en el sector evaluado, las cuales se encuentran construidas de forma escalonada por la topografía de la ladera donde se emplazan.
