**DIAGNÓSTICO TÉCNICO No. DI – 5165**  
**SUBDIRECCIÓN DE EMERGENCIAS**  
**COORDINACIÓN DE ASISTENCIA TÉCNICA**  
**APOYO INSTITUCIONAL**

DIRECCIÓN:	Manzana A1 lote 4	ÁREA DIRECTA:	72m <sup>2</sup>				
BARRIO:	La Carbonera II	POBLACIÓN ATENDIDA:	4				
UPZ:	69 Ismael Perdomo	FAMILIAS	1	ADULTOS	3	NIÑOS	1
LOCALIDAD:	19 Ciudad Bolívar	PREDIOS EVALUADOS	1				
CHIP	AAA0165UDPA	DOCUMENTO REMISORIO	CR-11377

REMOCIÓN EN MASA

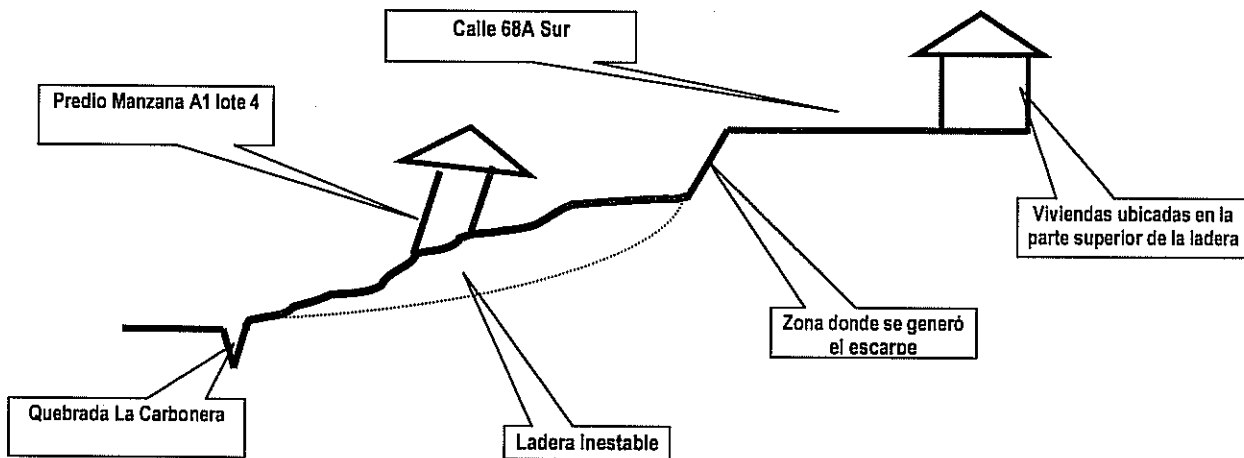
La ladera afectada se encuentra localizada en la margen derecha después de la confluencia de las quebradas La Carbonera y Santo Domingo que provienen desde la parte alta del sector de Altos de la Estancia (ver figura 4 y 5). El deslizamiento generó un escarpe principal de unos 1.20 m (ver fotografías 1 y 2). La ladera constituida por un depósito de origen coluvial cubierto por materiales botados que fueron reconformados para la construcción de la vía - calle 68A Sur (ubicada en la parte alta del deslizamiento), carece de sistemas de recolección de aguas lluvias, y debido a la topografía del terreno las aguas se concentran en el área deslizada.

Figura 4. Ubicación predio evaluado y ladera inestable.

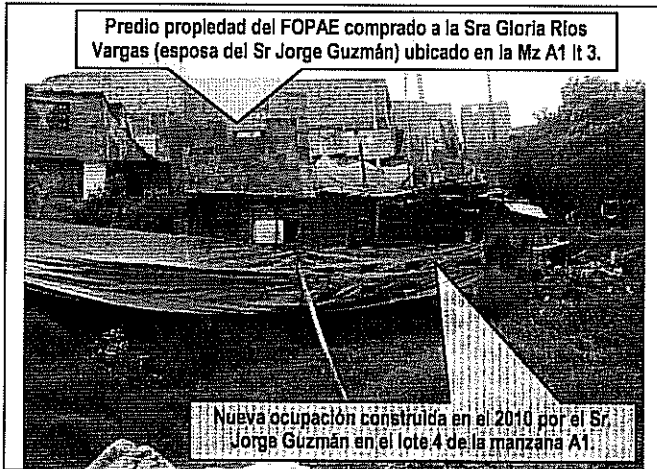
Se presentó un deslizamiento rotacional en la ladera localizada en la parte baja de la Calle 68A Sur del barrio La Carbonera II de la Localidad de Ciudad Bolívar. El movimiento involucró materiales de relleno, suelo y depósito coluvial, con un volumen estimado de 540 m<sup>3</sup>, afectando una vivienda localizada en el cuerpo del deslizamiento, donde habita el Señor Jorge Enrique Guzmán Pinzón y sus arrendatarios (Fotografía 1).

El proceso de inestabilidad ocasionó pérdida de soporte del suelo de cimentación de la vivienda ubicada en la Manzana A1 Lote 4, generando pérdida de verticalidad y comprometiendo la estabilidad y habitabilidad de esta en el corto plazo.

Foto 1. Localización del predio evaluados en la Carbonera II.

- A los responsables del predio identificado en la manzana A1 lote 4 donde habita el señor Jorge Enrique Guzmán con sus arrendatarios, en el barrio La Carbonera II de la Localidad de Ciudad Bolívar evacuar definitivamente el predio, y dado que corresponde a una nueva ocupación, según el CT-3929, no puede ser objeto del Programa de Reasentamiento por Alto Riesgo no Mitigable.

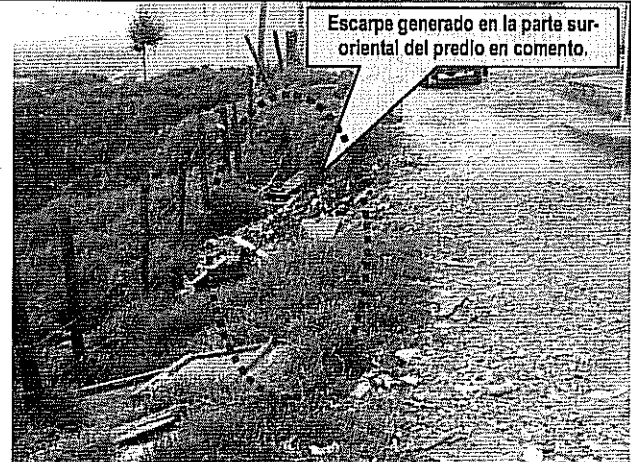
Foto 2. Escarpe de longitud aproximada de 12m generado por el deslizamiento en el barrio la Carbonera II.

- Evaluar la viabilidad técnica de incluir en la Base de Datos de Sitios para Intervención por Fenómenos de Remoción en Masa del FOPAE el sector comprendido entre las Carreras 73K y 73J con Calle 68A Sur, barrio La Carbonera II de la Localidad de Ciudad Bolívar, para que se gestione por parte de la entidad o entidades competentes, la realización de diseños y la ejecución de obras de mitigación de riesgo sobre la ladera.
