**DIAGNÓSTICO TÉCNICO No. DI – 5155**  
**SUBDIRECCIÓN DE EMERGENCIAS**  
**COORDINACIÓN DE ASISTENCIA TÉCNICA**  
**APOYO INSTITUCIONAL**

<b>ATENDIÓ: FERNANDO ANDRES PELAEZ CAMPO</b>				<b>SOLICITÓ:</b>			
<b>COE:</b>	UTE 22	<b>MOVIL:</b>	10	Apoyo Institucional Fallo de Tutela No. 2011-00157 - Juzgado 27 Civil Municipal de Bogotá			
<b>FECHA:</b>	8 de Marzo 2011	<b>HORA:</b>	11:30 A.M.	Vigencia: Temporal hasta tanto se modifiquen significativamente las condiciones del sector

<b>DIRECCIÓN:</b>	Calle 68A Sur No. 75L-92	<b>ÁREA DIRECTA:</b>	72m <sup>2</sup>				
<b>BARRIO:</b>	Santo Domingo	<b>POBLACIÓN ATENDIDA:</b>	4				
<b>UPZ:</b>	69 - Ismael Perdomo	<b>FAMILIAS</b>	1	<b>ADULTOS</b>	2	<b>NIÑOS</b>	2
<b>LOCALIDAD:</b>	19 Ciudad Bolívar	<b>PREDIOS EVALUADOS</b>	1				
<b>CHIP</b>	.....	<b>DOCUMENTO REMISORIO</b>	CR-11333

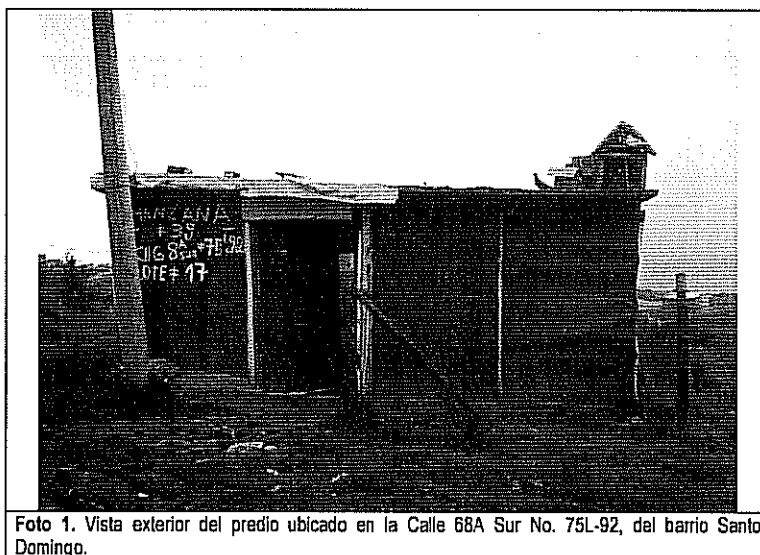
En cumplimiento al fallo de Tutela No. 2011-00157, se efectuó visita el 8 de Marzo de 2011 al predio ubicado en la calle 68A Sur No. 75L – 92 denominado Lote 17 de la Manzana 39 del barrio Santo Domingo, encontrando emplazada una vivienda de un nivel construida en material de recuperación y habita por el Señor José Alessandro Poveda Nieto.

Adicionalmente en la visita realizada al predio, se identificó que éste continúa habitado y que no se ha acatado la orden de evacuación.

Foto 1. Vista exterior del predio ubicado en la Calle 68A Sur No. 75L-92, del barrio Santo Domingo.

- Evacuar definitivamente e incluir con Prioridad Técnica uno (1) en el Programa de Reasentamiento de Familias Localizadas en Zonas de Alto Riesgo NO Mitigable el predio ubicado en la Calle 68A Sur No. 75L-92 (Dirección suministrada en el fallo de tutela), (Lote 17 Manzana 39) del barrio Santo Domingo de la Localidad de Ciudad Bolívar, predio donde habita el señor José Alessandro Poveda Nieto y su familia.
