ALCALDÍA MAYOR DE BOGOTÁ D.C. Fondo Prevención y Atención Emergencias	<h1>DIAGNÓSTICO TÉCNICO</h1>	Código:	GAR- FT - 03
		Versión:	01
		Código documental:

DIAGNÓSTICO TÉCNICO No. 5180
SUBDIRECCIÓN DE EMERGENCIAS
COORDINACIÓN DE ASISTENCIA TÉCNICA
EVENTO 109541

REMOCIÓN EN MASA
 INUNDACIÓN
 ESTRUCTURAL

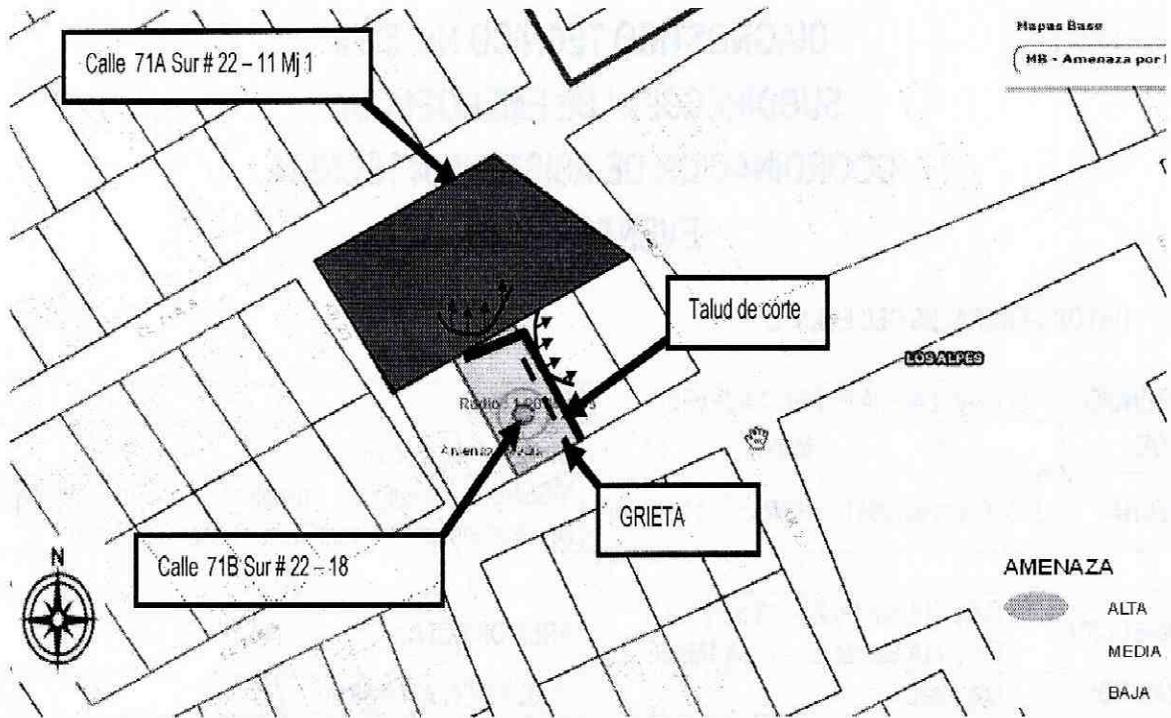
El Barrio Los Alpes, fue legalizado mediante el Acto Administrativo 1768 del 13 de diciembre de 1993, expedido por el Departamento Administrativo de Planeación Distrital - DAPD (Actual Secretaría Distrital de Planeación), para el cual el Fondo de Prevención y Atención de Emergencias FOPAE no ha emitido Concepto Técnico. Sin embargo de acuerdo con el Plano Normativo de Amenaza por Remoción en Masa del Plan de Ordenamiento Territorial de Bogotá - POT (Decreto 190 de 2004, por el cual se compilan los decretos 619 de 2000 y 469 de 2003), el sector donde se encuentran emplazados los predios de la Calle 71B SUR # 22 – 18 Manzana 36 lote 3 y Calle 71 A Sur No 22 -11 MJ 1 Manzana 36 Lote 5, presentan Amenaza Media por Fenómenos de Remoción en Masa (Ver figura 1).

Figura 1. Localización y condición de amenaza de los predios de Calle 71B Sur # 22 - 18 Mz 36 Lote 3 y Calle 71A Sur # 22 - 11 MJ 1 Manzana 36 Lote 5 Barrio Los Alpes de la Localidad de Ciudad Bolívar.

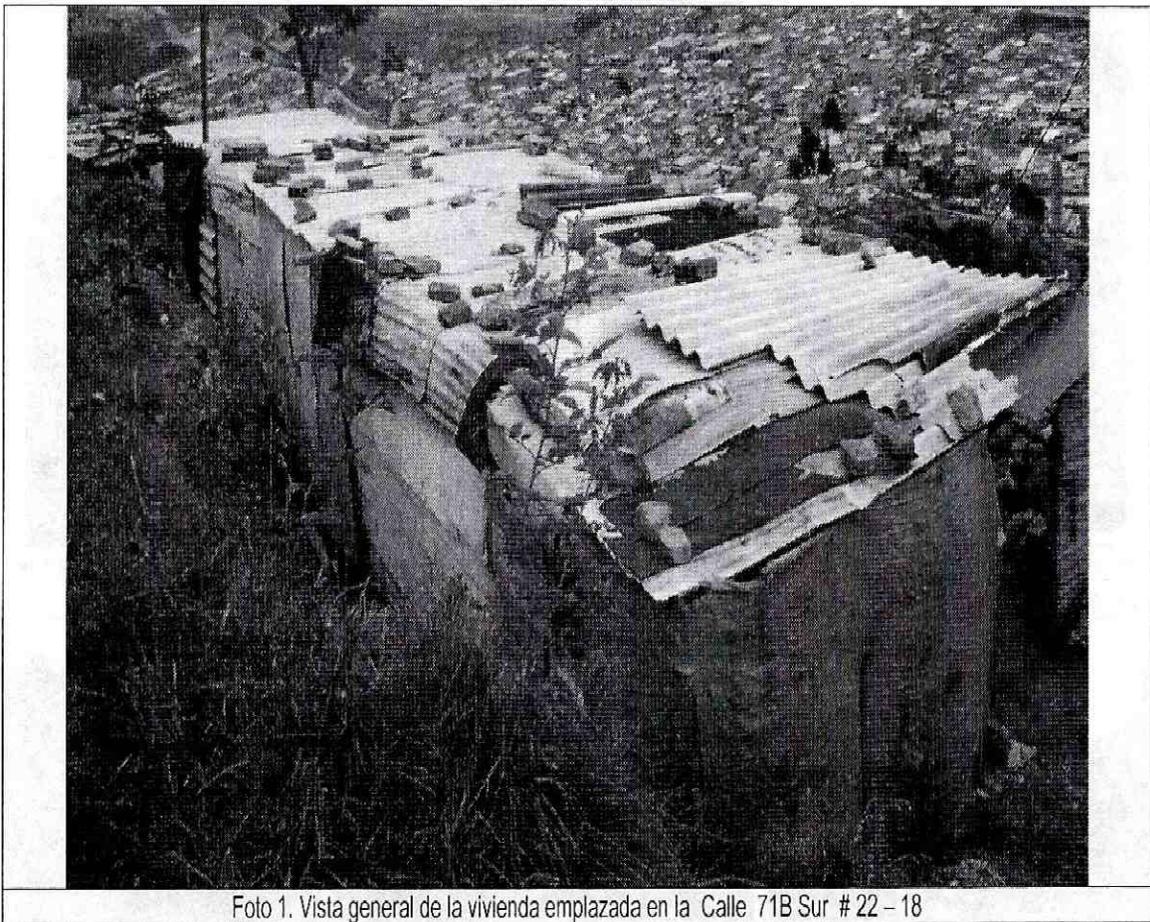
De manera general, al momento de la visita técnica se evidenció que las viviendas evaluadas en los predios ubicados en la Calle 71B Sur # 22 – 18 y Calle 71A Sur No 22 - 11, del Barrio Los Alpes, están conformadas por un (1) nivel, construidas en material de recuperación, en lámina metálica y madera, con piso en suelo afirmado y cubierta en tejas de zinc soportadas sobre estructuras tipo entramado en madera, condiciones estructurales que evidencian las deficiencias constructivas presentes en las mismas, relacionadas con la carencia de adecuados elementos estructurales de confinamiento y amarre como vigas y columnas, un deficiente sistema de cimentación dado que las columnas constituidas por listones en madera, presentan una profundidad de desplante no mayor a 60cm, situación que en conjunto con la falta de mantenimiento de dichas estructuras, genera un alta condición de vulnerabilidad física, la cual se ve potencializada por la falta de sistemas para el manejo del drenaje de las aguas de escorrentía en la ladera donde se encuentran emplazadas.

Foto 1. Vista general de la vivienda emplazada en la Calle 71B Sur # 22 – 18

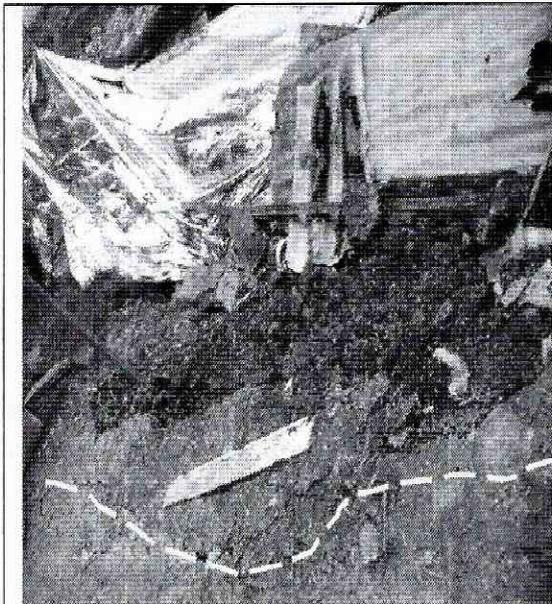
Se presentó un proceso de remoción en masa de carácter local, el cual consiste en el desprendimiento parcial de suelo orgánico de un talud de corte entre predios privados. Dicho talud tiene una altura cercana a 2.5 m, en una longitud de 10 m a 12 m con pendiente de tendencia vertical cercana a los 70°, el cual no presenta medidas de estabilización ni de protección y carece de un sistema adecuado para el manejo de las aguas de escorrentía superficial y subsuperficial, talud realizado posiblemente para la adecuación del terreno y posterior emplazamiento de la vivienda ubicada en la parte baja del talud, afectando el suelo soporte del predio con nomenclatura Calle 71B Sur # 22 - 18, el cual se encuentra emplazado en la parte alta del talud en mención. El sector donde se encuentra el predio no cuenta servicios públicos de gas ni de agua, ni con vías de acceso.

El fenómeno de remoción en masa identificado en el talud de corte ubicado entre los predios de la Calle 71B Sur # 22 - 18 y Calle 71A Sur No 22 - 11, involucró la movilización de aproximadamente 4m³ de material tipo orgánico y capa vegetal, los cuales se depositaron hacia la parte baja del mismo, generando la pérdida de verticalidad del cerramiento perimetral del costado occidental de la vivienda emplazada en la parte alta de dicho talud, predio con nomenclatura Calle 71B Sur No. 22-18, estructura de cerramiento conformada por lámina metálica y madera, de igual manera, con base en la inspección visual realizada hacia la parte alta (corona) del talud de corte en mención, se observó la presencia de grietas de tracción con aberturas de aproximadamente 1cm de abertura, con longitudes de entre 0.5m y 1m, afectación que evidencia el carácter retrogresivo del fenómeno; debido a la afectación anteriormente descrita, al momento de la visita técnica se recomendó la evacuación temporal y preventiva de los predios en comento.

Foto 2. Se observa un proceso de remoción en masa

- Se recomienda evacuar e incluir con prioridad técnica Uno (1) en el Programa de Reasentamiento de Familias localizadas en zona de alto riesgo no mitigable, a los predios ubicados en la Calle 71B Sur No 22 – 18 Mz 36 Lt 3 y Calle 71A Sur No 22 -11, del Barrio Los Alpes Sur de la Localidad de Ciudad Bolívar, como responsable figuran la señora María Albina Duarte y la señora Blanca Bellamil Lesmes Castañeda respectivamente, dado que su habitabilidad y estabilidad se encuentran comprometidas en la actualidad, por el fenómeno de remoción en masa de carácter retrogresivo.

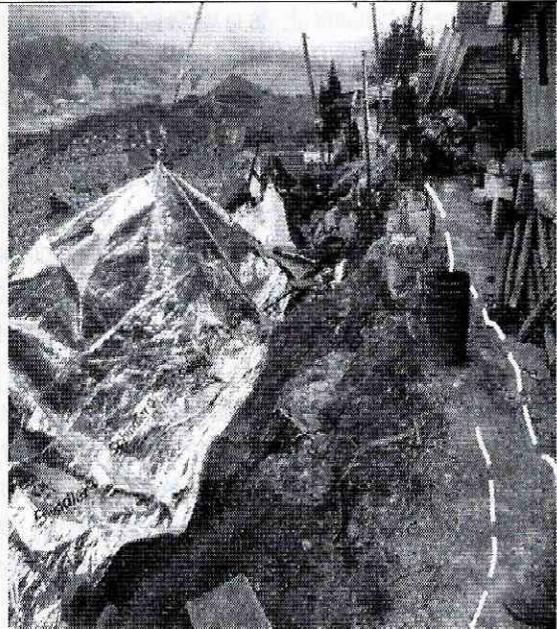
Foto 3. Evidencia de la presencia de grietas de tracción hacia la parte alta (corona) del talud de corte ubicado al costado occidental del predio de la Calle 71B Sur # 22 – 18

ID	NOMBRE	DIRECCIÓN	P	A	N	DAÑOS EN PREDIOS
1	MARIA ALBINA DUARTE	Calle 71B Sur No. 22-18 Mz 36 Lt 3	2	2	0	Presencia de grietas de tracción en el costado nor-oriental del predio, afectación perdida de suelo de soporte asociada posiblemente a los desprendimientos de material evidenciados en el talud de corte ubicado al costado occidental del predio.
2	BLANCA BELLAMIL LESMES CASTAÑEDA	Calle 71A Sur No. 22-11	5	2	3	Predio ubicado al costado occidental del PRM, sector colindante con el talud de corte entre predios privados donde se presentó el desprendimiento de material.

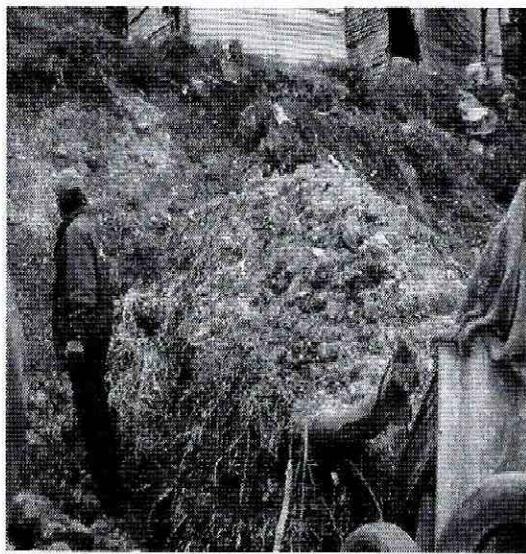
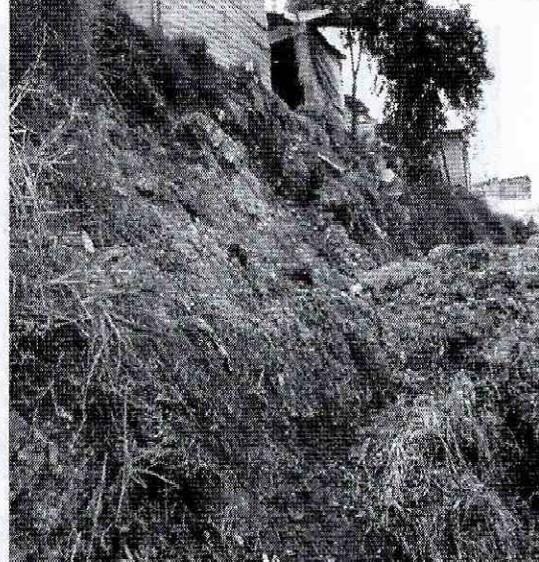
Entre las posibles causas por las cuales se presentó el fenómeno de remoción en masa tipo desprendimientos de material provenientes de los taludes de corte evaluado en los predios privados mencionados se encuentran la intervención antrópica antitécnica en la ladera, la falta de medidas de estabilización y/o protección de dichos taludes, así como también la carencia de sistemas para el manejo del drenaje superficial y subsuperficial, situación que pudo haber sido potencializada por las fuertes precipitaciones registradas en el sector.

Foto 4 y 5. Evidencia del desprendimiento de material proveniente del talud de corte ubicado al costado occidental del predio de la Calle 71B Sur No. 22-18.

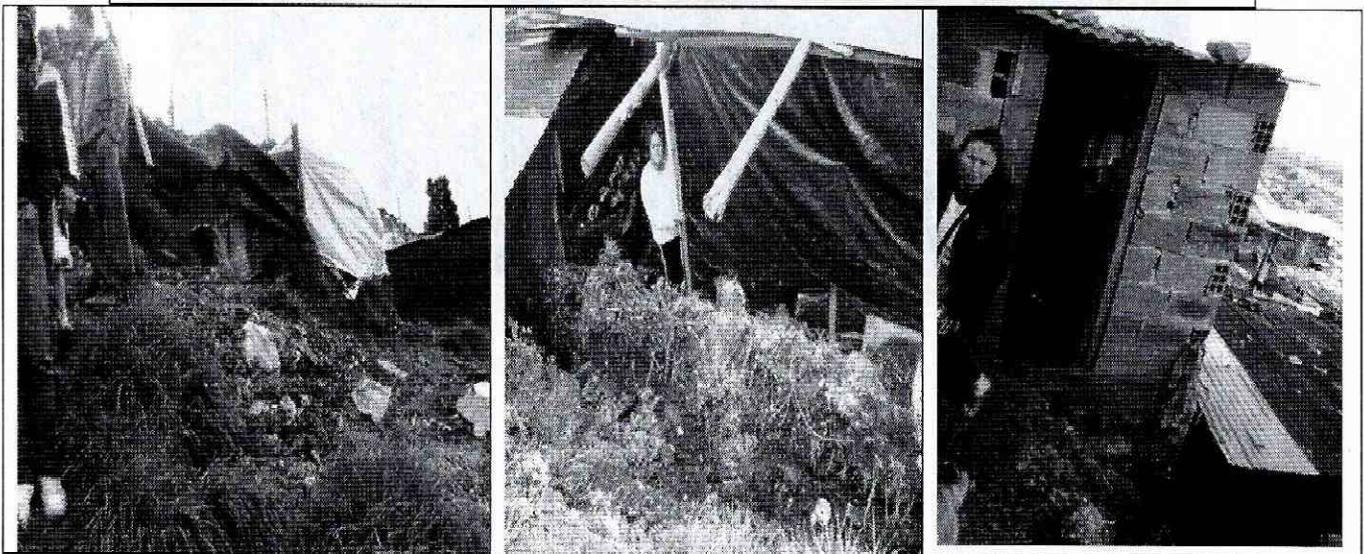
Foto 6. Se evidencia los desprendimientos de material generando posibles afectaciones en los predios vecinos

- De continuar con los procesos de inestabilidad, es posible que se presenten avances retrogresivos en los desprendimientos de material provenientes del talud de corte evaluado, situación asociada a la falta de adecuadas medidas de estabilización del mismo así como también por la falta de sistemas para el manejo del drenaje superficial y subsuperficial tanto en dichos taludes.
