DIAGNÓSTICO TÉCNICO No. 5235
SUBDIRECCIÓN DE EMERGENCIAS
COORDINACIÓN DE ASISTENCIA TÉCNICA
EVENTO 110367

REMOCIÓN EN MASA

Se presentó la falla por corte, y deformación de los muros de contención del costado sur y oriental de las excavaciones, debido al empuje del terreno, donde se adelanta la construcción del proyecto "Centro Médico San Luis de Segobia", ubicado en la Carrera 54 No. 105-46, y posteriormente falla por torsión de la viga de amarre, ubicada en la parte superior del muro del costado oriental; dicha estructura corresponde a una pantalla preexcavada fabricada en concreto reforzado, en una longitud del orden de 25 metros hacia el costado oriental y 18 m hacia el costado sur, con una altura de aproximadamente 5m a 6m, dispuesta verticalmente y construida en todo el perímetro de la excavación, con vigas de amarre en la zona posterior de las mismas. Dicha falla por corte de los muros de contención, mencionados anteriormente, desconfinó el suelo de fundación donde estaban cimentadas dos viviendas, ubicadas cada una al costado sur y oriental del predio donde se desarrollaba la obra, causando colapsos parciales de las construcciones que conforman estas viviendas y afectacion

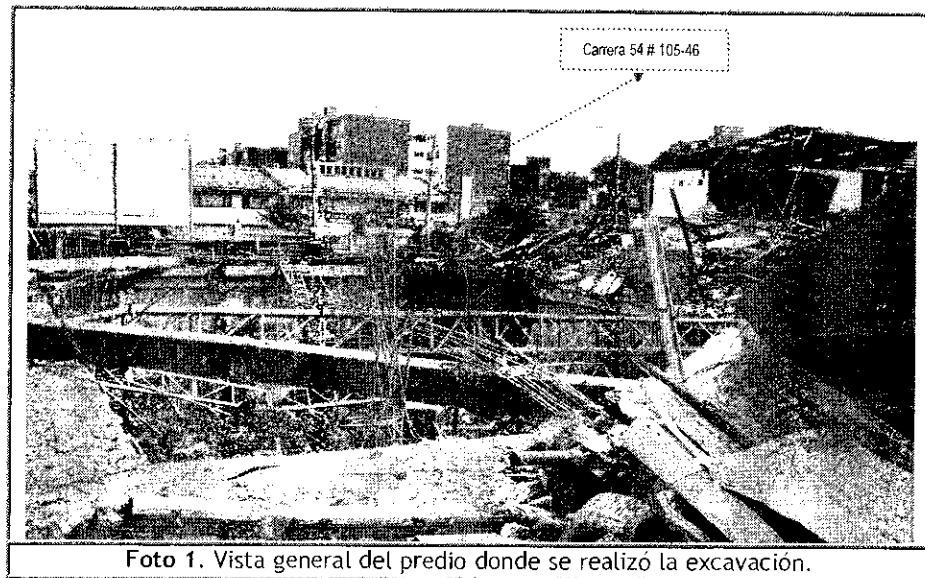
Foto 1. Vista general del predio donde se realizó la excavación.

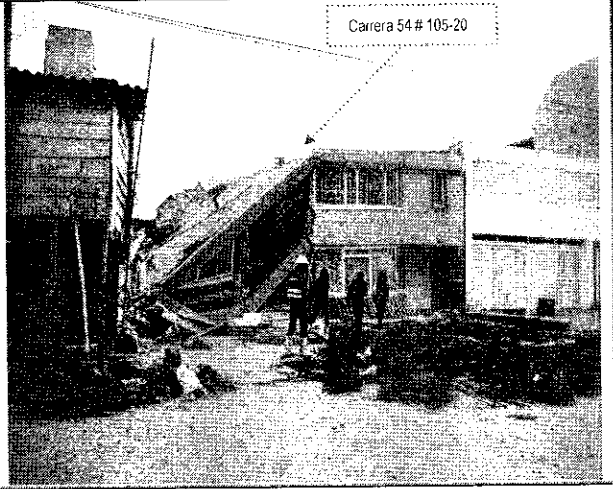
La falla de la pantalla ocasionó la afectación directa a dos (2) predios (Calle 106 # 53-39 y Carrera 54 # 105-20) adyacentes al costado oriental y sur de la excavación respectivamente, generando la pérdida del suelo de cimentación de los mismos, ocasionando el colapso parcial de las viviendas emplazadas en dichos predios; de igual manera en caso de presentarse un avance retrogresivo del desconfinamiento del talud, es posible que se puedan ver afectados dos (2) predios (Calle 106 # 53-39 y Carrera 54 No. 105-12), los cuales se encuentran aledaños a la excavación, hacia los costados oriental y sur de la misma, donde al momento de la inspección visual no presentaron compromiso en su habitabilidad, funcionalidad y estabilidad en el corto plazo.

Foto 3. Se observa la estructura de la vivienda parcialmente colapsada.

- Por lo anterior, la habitabilidad y estabilidad de los predios evacuados en el sector aledaño al predio de la Carrera 54 # 105-46, los cuales son referenciados y descritos en la Tabla 2, se encuentran comprometidas en la actualidad, por lo que se recomienda a los responsables y/o habitantes de dichos predios mantener la evacuación temporal preventiva y/o restricción parcial de uso de sus viviendas, hasta tanto se reestablezcan y garanticen las condiciones de estabilidad del sector así como la estabilidad, habitabilidad y funcionalidad de las mismas; además de la estabilidad de los taludes de corte y/o excavaciones del proyecto de construcción “Centro Médico San Luis de Segobia” ubicado en la Carrera 54 # 105-46.
