DIAGNÓSTICO TÉCNICO N° DI-5475
SUBDIRECCIÓN DE EMERGENCIAS
COORDINACIÓN DE ASISTENCIA TÉCNICA
EVENTO SIRE 112521

DIRECCIÓN:	Calle 11 B Sur entre Carreras 21 A y 21 A Bis Este	ÁREA DIRECTA:	0.06 Ha.		
BARRIO:	Laureles Sur Oriental I Sector	POBLACIÓN ATENDIDA:	11		
UPZ:	32 – SAN BLAS	FAMILIAS	4	ADULTOS	6
LOCALIDAD:	4 San Cristóbal	PREDIOS EVALUADOS	3	NIÑOS	5
CHIP:	Sin Información	DOCUMENTO REMISORIO	CR-12566

REMOCIÓN EN MASA

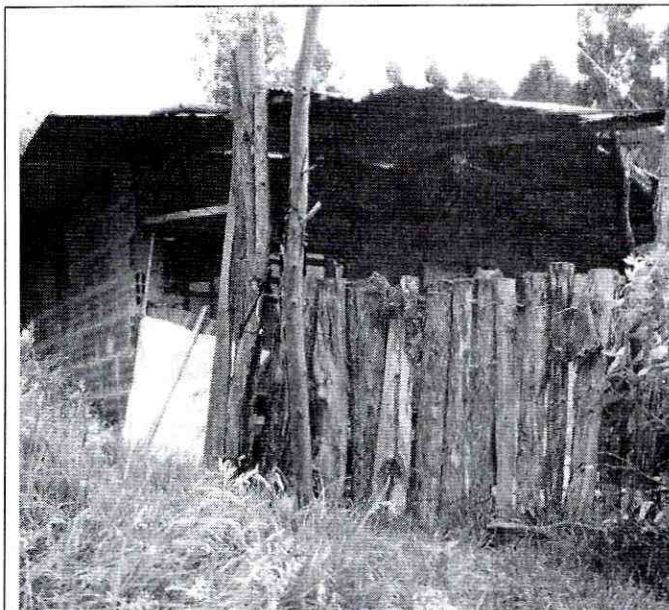
La vivienda emplazada en el Lote 15 de la Manzana 21 del Desarrollo Los Laureles I Sector de la localidad de San Cristóbal, donde habita la señora Sandra Patricia Balbina (de acuerdo con la información suministrada por sus vecinos), corresponde a un inmueble de un nivel, construido en mampostería simple, contrapiso en concreto y cubierta liviana en teja de zinc. Se observan grietas de tracción en el sendero de acceso al predio y desprendimientos de material que hace parte del cerramiento y acceso de la vivienda, esta situación compromete la habitabilidad de la vivienda por la afectación del acceso a la misma, razón por la cual, se emitió recomendación de evacuación temporal y preventiva.

Foto 4. Predio lote 15 de la Mz 21 donde habita la señora Sandra Patricia Balbina.

- ▲ Evacuar y cambiar de prioridad técnica 2 a prioridad técnica 1 en el Programa de Reasentamiento de Familias Ubicadas en Zona de Alto Riesgo No Mitigable a los predios de los Lotes 13 y 15 de la Manzana 21 del barrio Los Laureles Sur Oriental de la localidad de San Cristóbal localizados sobre la Calle 11 B Sur Entre Carrera 21 A Este y Transversal 21 A Este donde habitan el señor David Abello Gómez y la señora Sandra Patricia Balbina respectivamente, teniendo en cuenta el compromiso actual de estabilidad y habitabilidad de las viviendas.

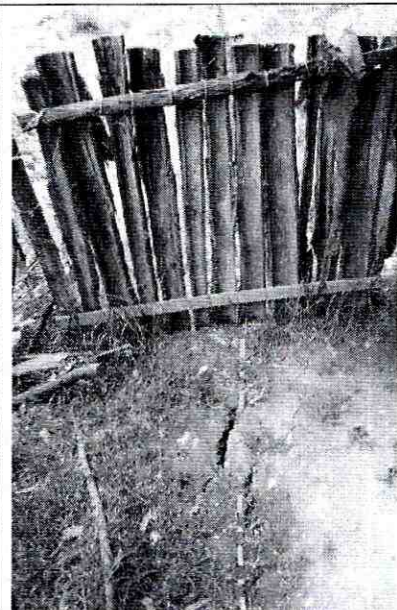
Foto 5. Grieta de tracción en acceso a la vivienda del Lt 15 de la Mz 21.

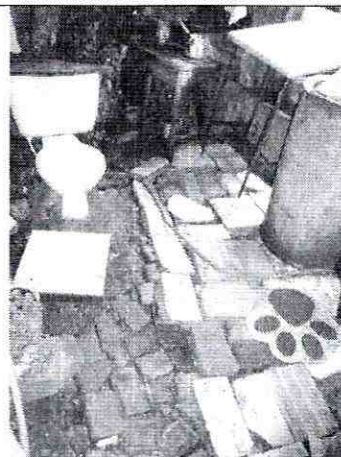
La vivienda emplazada en el lote 03 de la manzana 21 del Desarrollo Los Laureles I Sector de la localidad de San Cristóbal, donde habita la señora María Obdulia Rodríguez Ballesteros, se identifica en el momento de la visita una construcción en madera y material de recuperación y cubierta en lona. En el área del baño se observan rellenos posiblemente realizados para mitigar la pérdida de suelo generada por el avance retrogresivo del PRM1 descrito. Al momento de la inspección visual, se identifica que las medidas implementadas en el predio a nivel de cimentación se han deteriorado por casua de la generación de agrietamiento en dicha zona posiblemente relacionados con los avances retrogresivos del proceso de remoción en masa PRM1. Razón por la cual, se emitió la recomendación de evacuación temporal y preventiva. Es de aclarar que el registro fotográfico de la vivienda en comento realizado el día 17 de julio de 2006 (Foto 1) presenta modificaciones sustanciales a la construcción observada en las fotografías del 20 de abril de 2011 (Foto 6 y 7).

Foto 7. Rellenos en área de baño del Lt 3 de la Mz 21

- ▲ Respecto al Lt 3 de la Mz 21, dado que a la fecha no ha sido generado un identificador para el mismo, se recomienda incluir al programa de reasentamiento de familias localizadas en zonas de alto riesgo no mitigable con identificador 2011-4-13573. Sin embargo dado que el registro fotográfico tomado el día de la atención de le evento SIRE 112151 de la vivienda emplazada en el Lote 3 de la Manzana 21, presenta modificaciones sustanciales a la construcción registrada inicialmente el 17 de julio de 2006, se recomienda a la Caja de Vivienda Popular adelantar el estudio de títulos que permita establecer la familia beneficiaria a incluir en el programa de reasentamiento de familias localizadas en zonas de alto riesgo no mitigable.

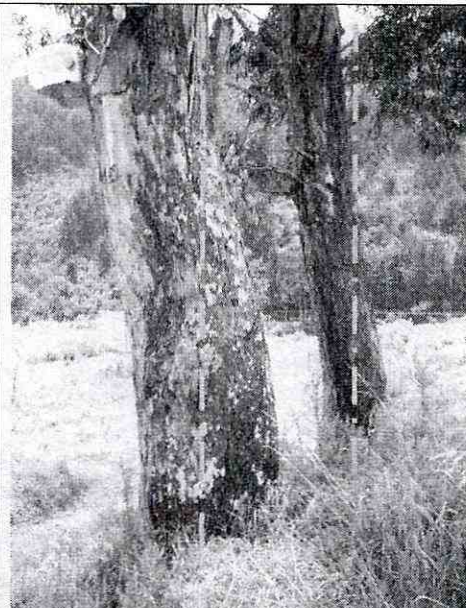
Adicionalmente en el costado oriental de los predios, se identificaron dos individuos arbóreos de aproximadamente 30m de altura, los cuales evidencian pérdida de verticalidad con inclinación hacia la vivienda del lote 13.

Foto 9. Individuos arbóreos con pérdida de verticalidad e inclinación hacia las viviendas.

- ▲ Activación mediante la Red Distrital de Emergencias del Jardín Botánico, para la verificación de estabilidad y seguridad de dos individuos arbóreos de aproximadamente 30 m de altura, los cuales evidencian pérdida de verticalidad e inclinación en dirección a los predios.
