**DIAGNÓSTICO TÉCNICO No. DI-5572**  
**SUBDIRECCIÓN DE EMERGENCIAS**  
**COORDINACIÓN DE ASISTENCIA TÉCNICA**  
**EVENTO SIRE 115581**

Se presentan afectaciones en una vivienda ubicada en la vereda los Soches, Sector El Bosque en el Km 2 antigua vía al Llano de la localidad de Usme, causadas por la explosión de una planta de producción de acetileno que operaba en ese lugar.

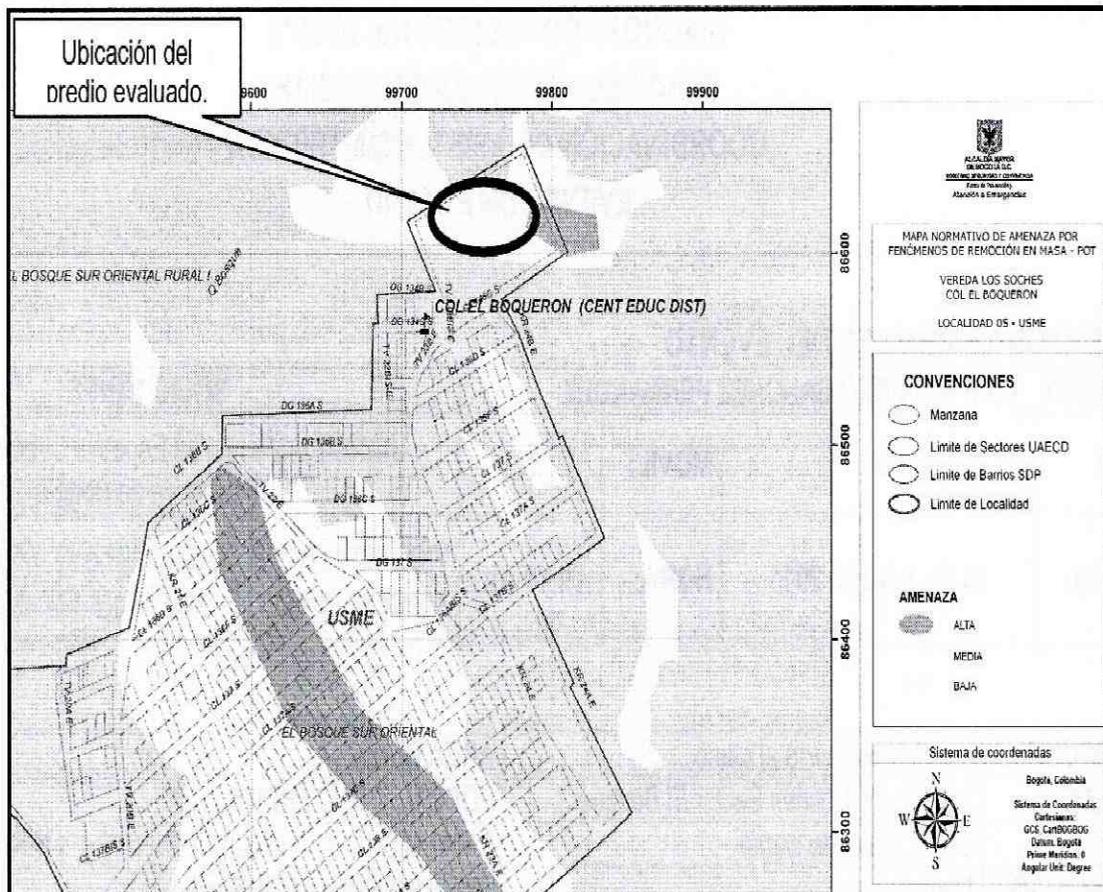
Figura No. 1. Localización del predio de la vereda los Soches, Sector El Bosque en el Km. 2 antigua vía al Llano de la localidad de Usme y Clasificación de Riesgo por Remoción en Masa.

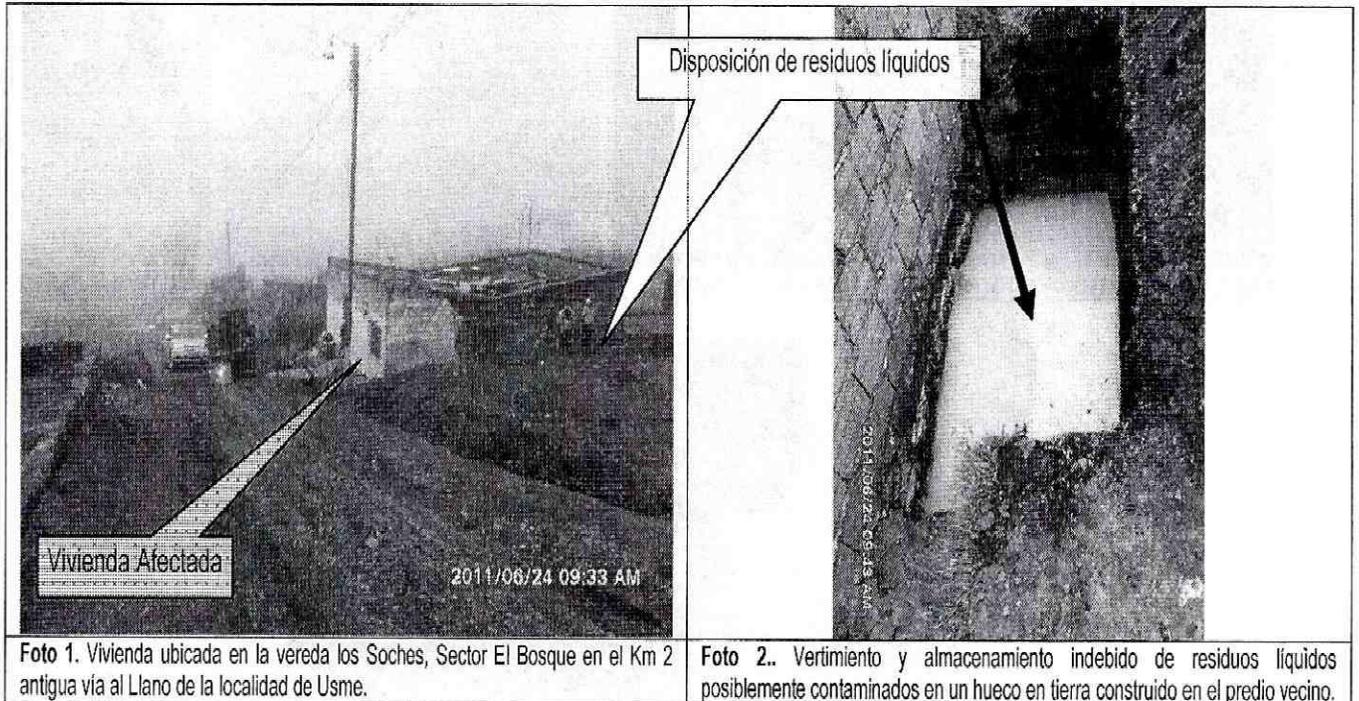
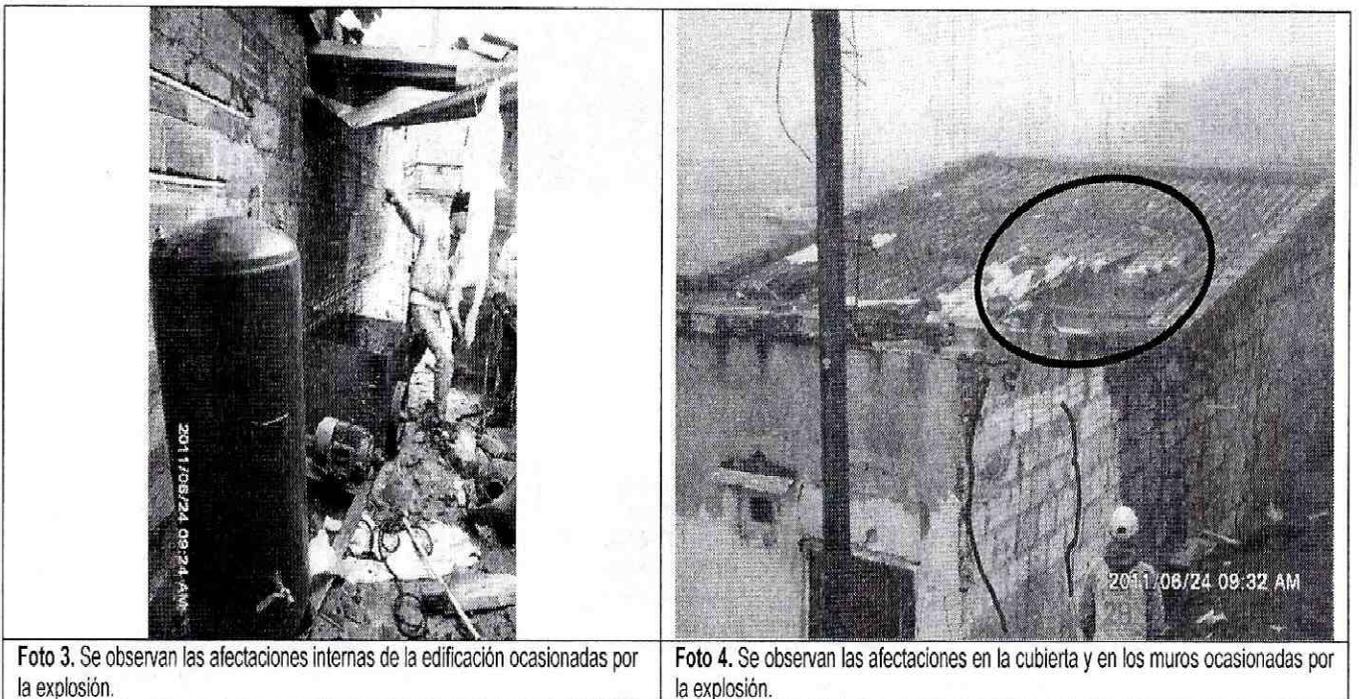
## 5. REGISTRO FOTOGRÁFICO

La edificación se localiza en la parte media de una ladera de pendiente cercana a los 35°, de un nivel, construida en mampostería simple, piso en mortero sobre suelo de relleno y cubierta en tejas onduladas de asbesto cemento y entramado en madera. Adicionalmente, con base en la inspección visual al interior de la vivienda, se observó que la misma presenta deficiencias constructivas, relacionadas con la carencia de elementos estructurales de confinamiento y amarre tipo vigas y columnas.

Por causas que no se conocen y que se salen del alcance del presente Diagnóstico Técnico y de acuerdo con lo informado por el operario de la planta, mientras se encontraba en funcionamiento, se presenta una falla causando una explosión. Los fragmentos y la onda explosiva causaron daños en la edificación, relacionados con el colapso parcial de la cubierta y el fisuramiento y pérdida de verticalidad del muro de cerramiento ubicado al costado sur. Adicionalmente cabe destacar que el operario aduce que no se presentaron personas lesionadas. Igualmente se observa que principalmente en el interior de la vivienda se percibe contaminación en el aire y además se evidencia indebida disposición de materiales de deshecho posiblemente contaminados.

- Mantener la evacuación temporal y preventiva del predio ubicado en la vereda los Soches, Sector El Bosque en el Km 2 antigua vía al Llano de la localidad de Usme, hasta tanto se mitigue el riesgo existente y se realicen las reparaciones necesarias.

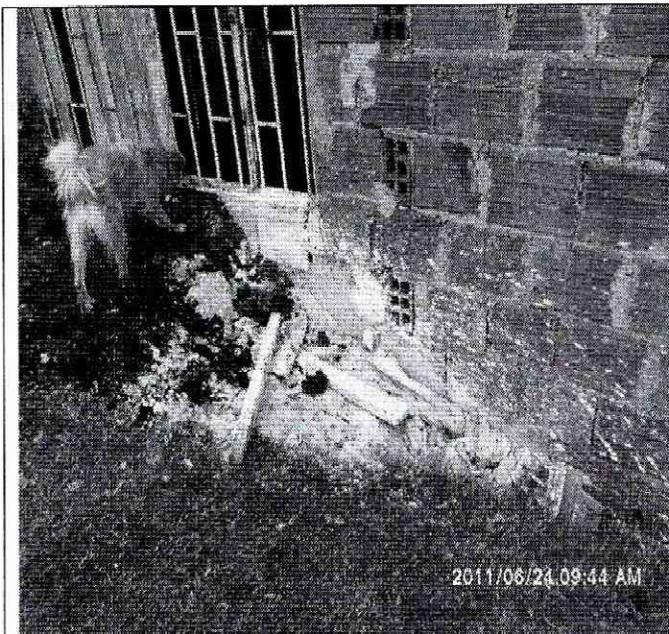
Foto 5. Se observa la disposición de residuos por la ventana de la edificación.

- A la Secretaría de Ambiente y a la alcaldía Local de Usme, desde su competencia, adelantar las acciones administrativas tendientes a verificar el grado de contaminación del sector y el correcto manejo y disposición de los materiales y residuos existentes.

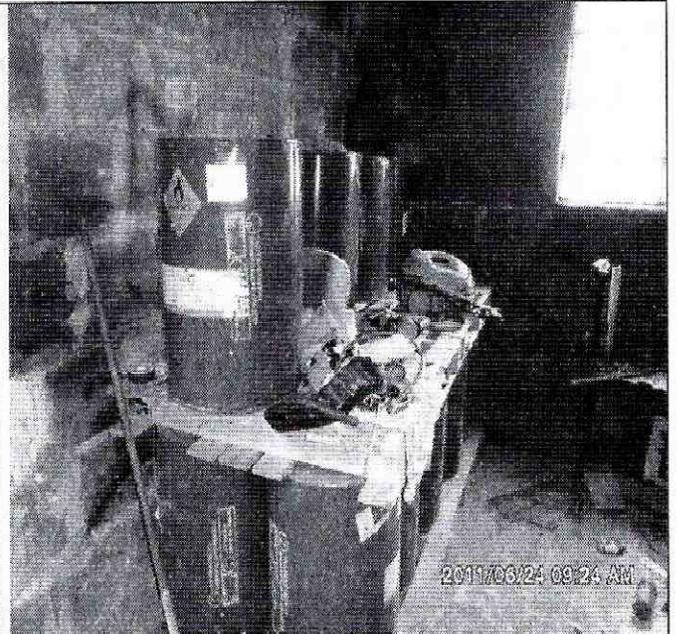
Foto 6. Recipientes llenos de materia prima para la fabricación de acetileno.

- A la Secretaría de Ambiente y a la alcaldía Local de Usme, desde su competencia, adelantar las acciones administrativas tendientes a verificar el cumplimiento de las disposiciones legales y ambientales para el funcionamiento de la fábrica de acetileno en ese sector.

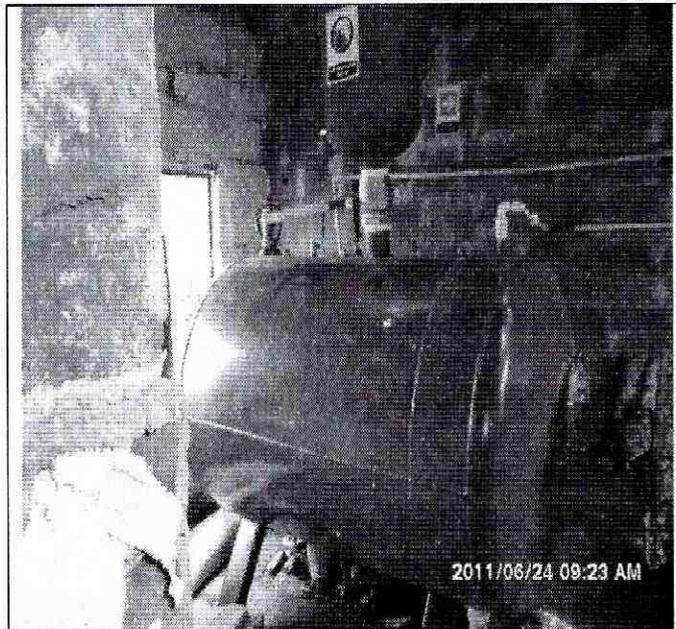
Foto 5. Se observa parte de la infraestructura necesaria para la fabricación del acetileno.
