DIAGNÓSTICO TÉCNICO No. DI-5570
SUBDIRECCIÓN DE EMERGENCIAS
COORDINACIÓN DE ASISTENCIA TÉCNICA
EVENTO SIRE 114967 – RADICADO FOPAE 2011ER6467

En el predio de la Transversal 10 Este No. 14 B – 22 Sur, barrio El Triangulo de la localidad de San Cristóbal, se presentó un proceso de remoción en masa local que debilitó el suelo de cimentación provocando que las bases de la parte posterior de la vivienda sufrieran desplazamiento y posterior colapso de la estructura correspondiente a la placa del patio y el agrietamiento del área del lavadero y baño.

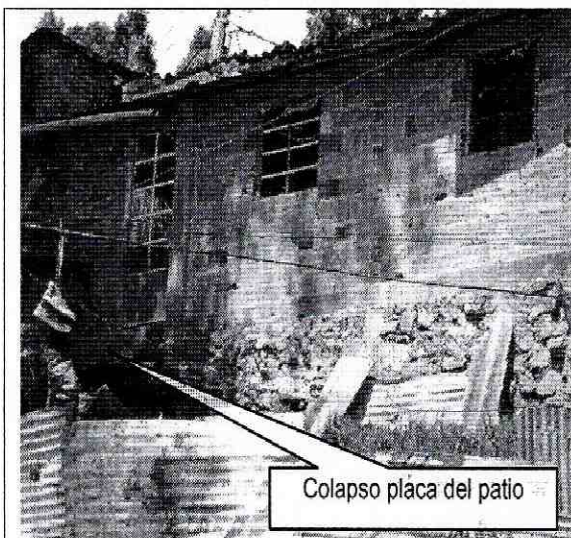
Esta situación se presentó probablemente por alta saturación del suelo, el deficiente manejo de las aguas superficiales y subsuperficiales y a las deficiencias constructivas de los muros de contención y en el sistema estructural que conforma la vivienda, relacionados con carencia y/o falta de continuidad de elementos estructurales como columnas y vigas.

Foto 1. Parte posterior de la vivienda Transversal 10 Este No. 14 B – 22 Sur, barrio El Triangulo, localidad de San Cristóbal, se observa que la placa del patio ha colapsado.

- Al responsable del predio de la la Transversal 10 Este No. 14 B – 22 Sur, barrio El Triangulo, localidad de San Cristóbal, evacuar de manera temporal y preventiva hasta realizar las obras necesarias que garanticen su estabilidad y habitabilidad.

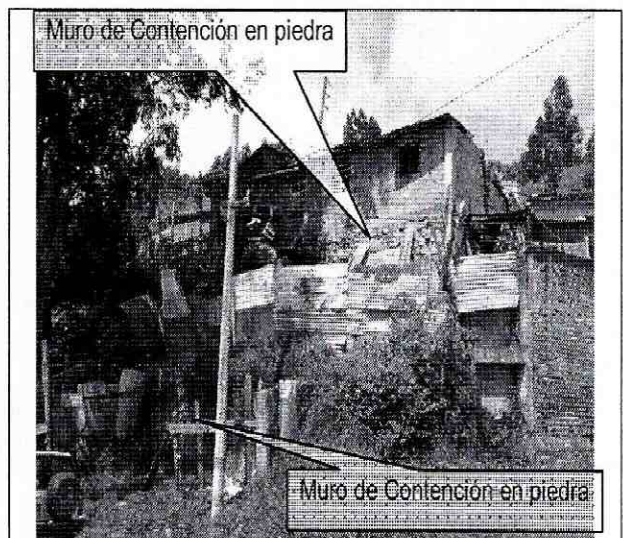
La vivienda se encuentra emplazada en una ladera de pendiente moderada - alta ($\beta \approx 40^\circ$ aproximadamente) y en la cual se han realizado cortes para el emplazamiento de la edificación, generando taludes verticales en la parte frontal y posterior del lote, los cuales han sido protegidos por muros en piedra armada de altura aproximada de 3 m y 2 m respectivamente; está construida en madera y mampostería parcialmente confinada, consta de un solo nivel, con cubierta liviana en tejas de zinc y plásticas y entramado en madera.

Foto 2. Muros de contención en piedra construidos en predio privado.
