<h2>DIAGNÓSTICO TÉCNICO</h2>	Código:	GAR- FT - 03
		Versión:	01
		Código documental:

DIAGNÓSTICO TÉCNICO - DI No. 5620
SUBDIRECCIÓN DE EMERGENCIAS
COORDINACIÓN DE ASISTENCIA TECNICA
EVENTO No. 115089

DIRECCIÓN	Calle 65 D Bis Sur No. 18 N 53 Manzana 33 - Lote 6 (UAECD)	ÁREA DIRECTA	0.01 Ha		
BARRIO	Las Delicias del Sur	POBLACIÓN ATENDIDA	5		
UPZ	67 - Lucero	FAMILIAS	1	ADULTOS	3
				NIÑOS	2
LOCALIDAD	19 - Ciudad Bolívar	PREDIOS EVALUADOS	1		
CHIP	AAA0021JBZE	Oficio Remisorio	CR-13300

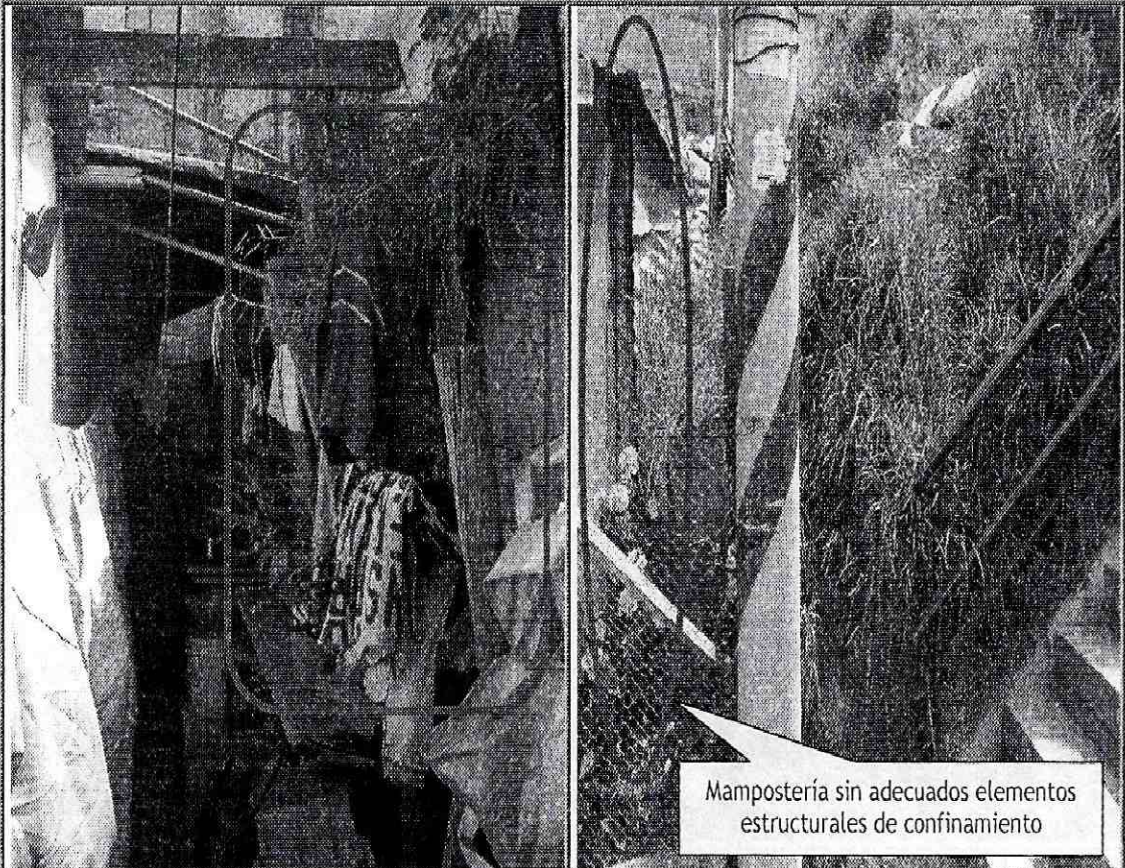
Se presentó desprendimiento de material de la parte media de un talud de corte con pendiente de tendencia vertical aproximada a ($\beta=85^\circ$), de altura promedio a 2.20 m y longitud cercana a los 12 m, realizado de manera antrópica y antitécnica posiblemente para la adecuación del terreno y el posterior emplazamiento de la vivienda localizada en la Calle 65 D Bis Sur No. 18 N 53 Manzana 33 - Lote 6 (UAECD), del Barrio Las Delicias del Sur de la Localidad de Ciudad Bolívar, el cual presenta como medida de estabilización y/o de protección, un panel conformado por parales en madera y tablonces de sección rectangular en madera y laminas metálicas, en donde no se evidenció un sistemas para el manejo del drenaje de las aguas de escorrentía superficial y subsuperficial y al no ser una estructura monolítica, pudieran no ser una medida adecuada de estabilización para soportar los empujes ejercidos por el terreno. Dicho desprendimiento de material involucró un volumen cercano a los 1.10 m³, compuesto por suelo residual, orgánico y capa vegetal, los cuales se depositaron hacia la parte baja de dicho talud, impactando el muro de cerramiento perimetral de la vivienda que allí se emplaza y el cual se localiza hacia el costado norte de dicho predio, ocasionando la pérdida de verticalidad y fisuramiento considerable del mismo, con aberturas cercanas entre los 2 y 5 mm y longitudes entre los 0.50 y 1.60 m de tendencia horizontal, vertical y escalonada, lo que podría generar en el corto plazo el colapso total del mismo y una afectación directa sobre toda la estructura que conforma la vivienda, comprometiendo la estabilidad y habitabilidad de la misma, en donde habita la señora Graciela Moreno y su familia, razón por la cual se recomendó evacuar la vivienda, mediante Acta No. 3834 del 11 de Junio de 2011 (Ver Tabla No. 2) (Ver Fotografías No. 1, 2, 3 y 4).

de un (1) nivel con dos (2) sistemas constructivos acomodadas a la topografía del terreno, el primero localizado hacia la parte frontal del predio en comento, presenta una estructura conformada por muros en mampostería parcialmente confinada, placa de contrapiso en concreto y cubierta liviana en teja de zinc soportada por un entramado en madera que a su vez descansan sobre los elementos de cerramiento perimetral de la misma. El segundo sistema constructivo localizado hacia la parte media y posterior del predio en comento, presenta una estructura conformada por perfilera metálica con paneles en concreto prefabricado, placa de contrapiso en concreto y cubierta mixta en teja de zinc y de asbesto cemento, soportada por un entramado en madera que a su vez descansa sobre los elementos de cerramiento perimetral de la misma, el cual presenta pequeñas deformaciones y deterioro en su estructura. Así mismo ambos sistemas evidencian deficiencias constructivas relacionadas principalmente con la ausencia de adecuados elementos estructurales de confinamiento y amarre tipo vigas y columnas, el tipo de materiales implementados en su construcción y la falta de mantenimiento de la estructura prefabricada, haciéndolas vulnerables ante la acción de cargas dinámicas (sismo u otros) (Ver Fotografía No. 3, 4 y 5).

Foto No. 2. Estructura implementada como medida de estabilización y/o protección del talud de corte. Foto No. 3. Estructura implementada como medida de estabilización y/o protección del talud de corte.

protección geotécnica, las cuales debe contar con un sistema de drenaje para la evacuación de las aguas superficiales y subsuperficiales, con el fin de garantizar la estabilidad del mismo y de la vivienda. Dicha acciones se deben realizar con el apoyo de personal idóneo, garantizando que se cumplan los requerimientos establecidos en la Ley 400 de 1998 (Decreto 33 de 1998) Norma Colombiana de Diseño y Construcción Sismo Resistente), de acuerdo con la normatividad vigente para el barrio, para lo cual se deben tramitar los permisos y licencias respectivos. Esto con el propósito de garantizar durante la vida útil del inmueble, las condiciones adecuadas para su uso.

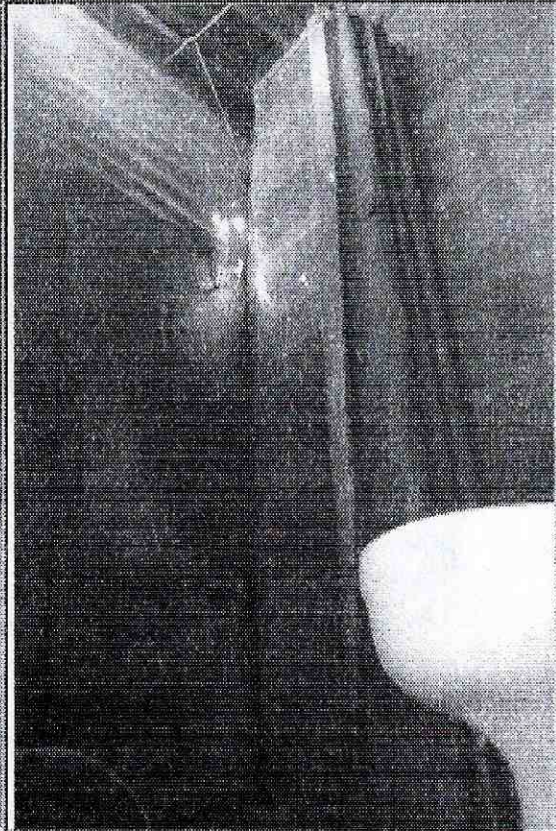
Foto No. 7. Deficiencias constructivas relacionadas principalmente por el tipo de materiales.

- En el caso de no existir restricciones y/o condicionamientos al uso del suelo para el predio de la Calle 65 D Bis Sur No. 18 N 53 Manzana 33 - Lote 6 (UAECD), del Barrio Las Delicias del Sur de la Localidad de Ciudad Bolívar, se recomienda a los responsables de la vivienda, implementar acciones para el mantenimiento, reforzamiento y mejoramiento de la calidad de la misma, con el apoyo de personal idóneo, garantizando que se cumplan los requerimientos establecidos en el Decreto No. 926 del 19 de marzo de 2010 y Decreto 92 del 17 de Enero de 2011, Reglamento Colombiano de Construcción Sismo Resistente NSR-10, de acuerdo con la normatividad vigente para el sector, para lo cual se deben tramitar los permisos y licencias respectivos. Esto con el propósito de garantizar durante la vida útil del inmueble, las condiciones adecuadas para su uso.
