DIAGNÓSTICO TÉCNICO No. DI - 5822
SUBDIRECCIÓN DE EMERGENCIAS
COORDINACIÓN DE ASISTENCIA TÉCNICA
EVENTO SIRE No. 312408

DIRECCIÓN:	Carrera 57 No.67 C -10 (Calle 76 No. 44-20)	ÁREA DIRECTA:	600 M2				
BARRIO:	Popular Modelo	POBLACIÓN ATENDIDA:	5				
UPZ:	22 Doce de Octubre	FAMILIAS	0	ADULTOS	50	NIÑOS	0
LOCALIDAD:	12 Barrios Unidos	PREDIOS EVALUADOS	1				
CHIP	AAA0054HROM	DOCUMENTO REMISORIO	CR - 13875

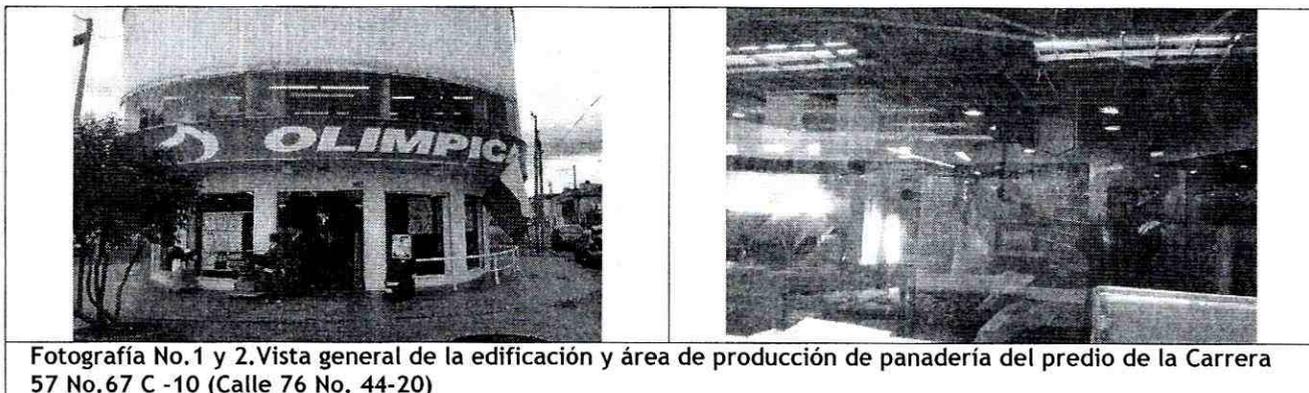
Se presentó el desprendimiento de la torta inferior de un entre-piso en placa aligerada en concreto reforzado no estructural de un área aproximada de 18 m², el cual se presentó posiblemente por deficiencias constructivas relacionadas con la falta de elementos de anclaje entre este y la estructura o una deficiente fundición de la placa.

Con base en la inspección visual realizada al interior del predio se evidenció que posiblemente la edificación presenta deficiencias constructivas asociadas a la falta de elementos de anclaje entre este y la estructura o una deficiente fundición de la placa, situación que compromete en la actualidad la funcionalidad del área de producción de panadería del almacén de cadena Olímpica que funciona en esta edificación.

Fotografía No.1 y 2.Vista general de la edificación y área de producción de panadería del predio de la Carrera 57 No.67 C -10 (Calle 76 No. 44-20)

- Al responsable o responsables del predio de la Carrera 57 No.67 C -10 (Calle 76 No. 44-20), mantener la restricción parcial de uso del sector donde se localiza el área de producción de panadería del almacén olímpica; hasta tanto, se realicen las medidas necesarias para mitigar el riesgo generado desprendimiento de la torta inferior de un entre-piso.

- Al responsable o responsables del predio de la Carrera 57 No.67 C -10 (Calle 76 No. 44-20), y como medida para la mitigación del riesgo generado desprendimiento de la torta inferior de un entre-piso, se recomienda implementar de manera inmediata y con el apoyo de personal idóneo las medidas necesarias para garantizar su funcionabilidad y estabilidad; hasta tanto dichas intervenciones se ejecuten, se les recomienda mantener el cerramiento o aislamiento del sector del área de producción de panadería del almacén olímpica, que pueden verse afectadas por la caída de fragmentos y escombros de la torta inferior de un entre-piso en comento.

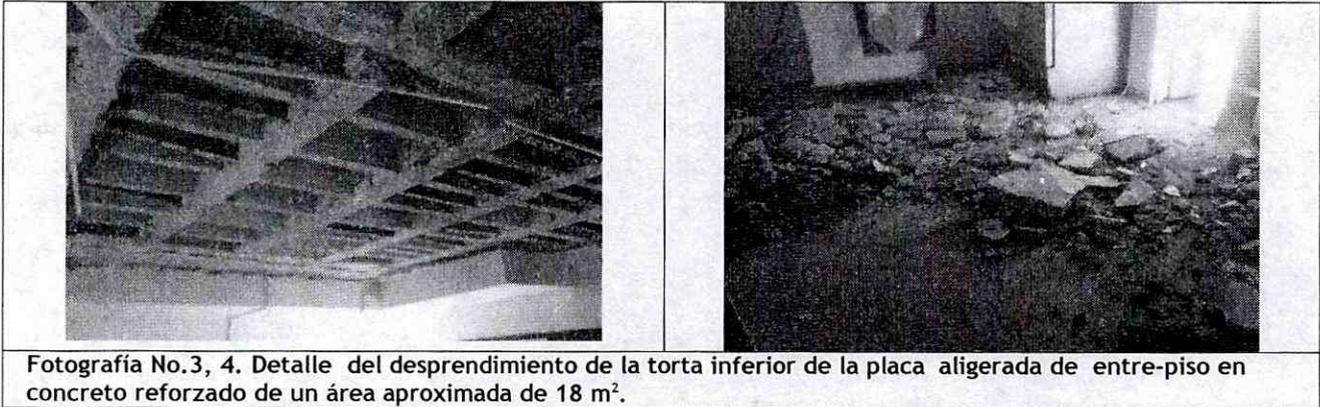
No.	NOMBRE	DIRECCIÓN	P	A	N	DAÑOS EN VIVIENDA
1	Almacenes Olímpica	Carrera 57 No.67 C -10 (Calle 76 No. 44-20)	50	50		Se presentó el desprendimiento de la torta inferior de la placa aligerada de entre-piso en concreto reforzado no estructural de un área aproximada de 18 m ² .
