DIAGNÓSTICO TÉCNICO - DI No. 5848
SUBDIRECCIÓN DE EMERGENCIAS
COORDINACIÓN DE ASISTENCIA TECNICA
EVENTO No. 197844
(RADICADO FOPAE 2011ER11123)

DIRECCIÓN	Manzana 4 - Lote 4 (SDP) CT-5964 Manzana 82 - Lote 1 (UAECD)	ÁREA DIRECTA	72.00 m ²		
BARRIO	Santa Viviana	POBLACIÓN ATENDIDA	6		
UPZ	67 - Lucero	FAMILIAS	1	ADULTOS	2
LOCALIDAD	19 - Ciudad Bolívar	NIÑOS	4		
CHIP		PREDIOS EVALUADOS	1		
		Oficio Remisorio	CR-13459

REMOCIÓN EN MASA X
 INUNDACIÓN
 ESTRUCTURAL

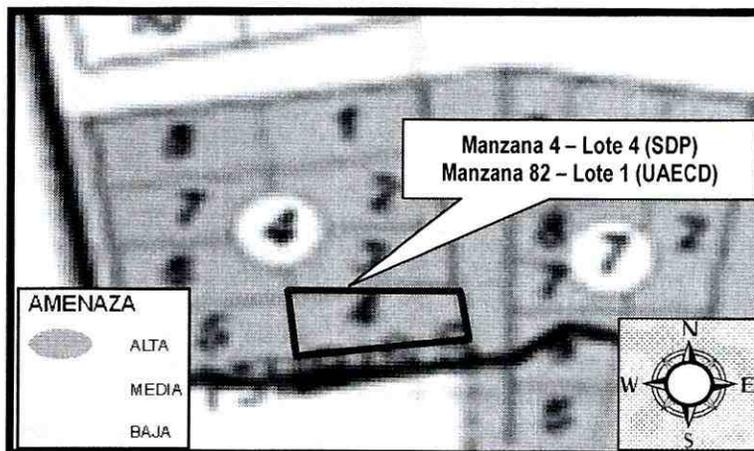
Figura No. 1.- Localización y Categorización del nivel de Amenaza Alta por fenómenos de remoción en masa definida en el Concepto Técnico CT-5964, para el predio evaluado del Barrio Santa Viviana de la Localidad de Ciudad Bolívar

De acuerdo con la cartografía suministrada por la Secretaria Distrital de Planeación SDP e implementada en el Concepto Técnico CT-5964 del 16 de noviembre de 2010, el predio ubicado en la Manzana 4 - Lote 4 del Barrio Santa Viviana de la Localidad de Ciudad Bolívar, corresponde al Lote 1 - Manzana 82, según cartografía de la Unidad Administrativa Especial de Catastro Distrital UAECD, el cual se ubica en una zona de Amenaza y Riesgo Alto por fenómenos de remoción en masa, así mismo el CT-5964 recomienda “...para los predios que se encuentran en Categoría de Amena y Riesgo Alto, evaluar la viabilidad de incluir los predios en el programa de reasentamiento de familias en alto riesgo no mitigable, y en caso de que apliquen al citado programa asignarle Prioridad Técnica uno (1) e incorporarlos como suelo de protección por riesgo....” (Ver Figura No.1 y 2).

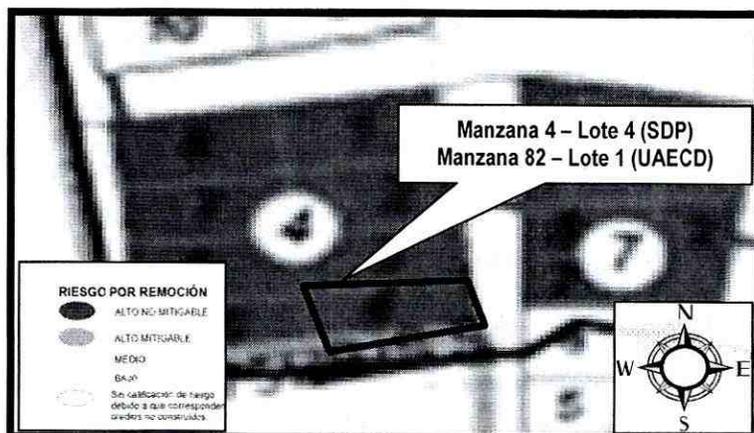
Figura No. 2.- Localización y Categorización del nivel de Riesgo Alto por fenómenos de remoción en masa definida en el Concepto Técnico CT-5964, para el predio evaluado del Barrio Santa Viviana de la Localidad de Ciudad Bolívar

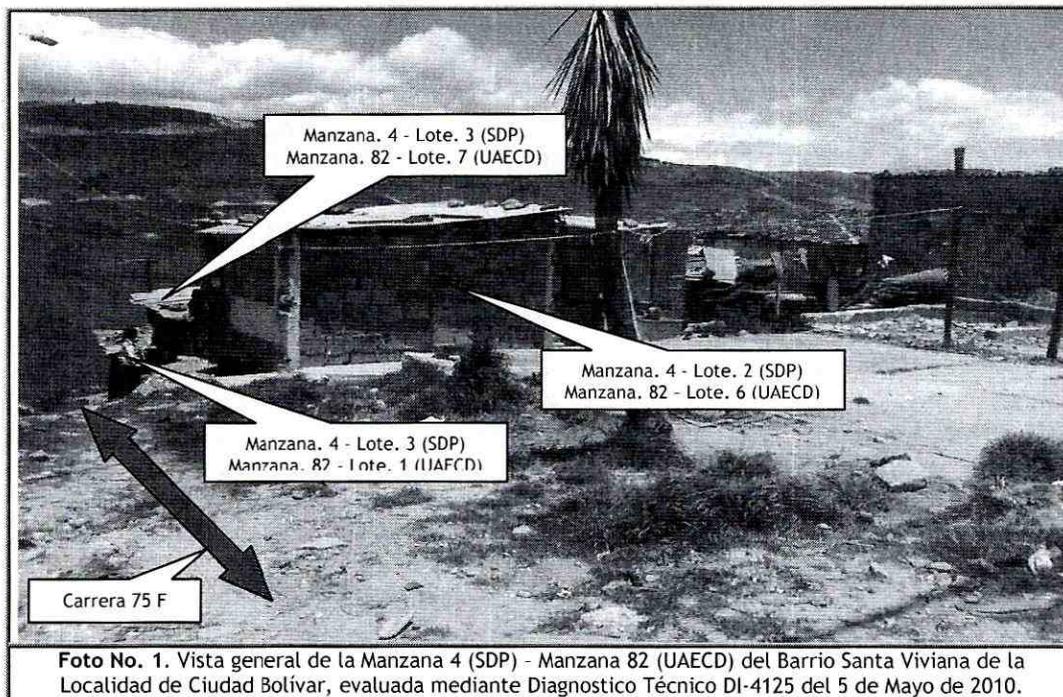
De acuerdo con lo evidenciado durante la inspección visual realizada, el día 18 de Agosto de 2011 por personal del Fondo de Prevención y Atención de Emergencias FOPAE, a las viviendas localizadas a la altura de la Carrera 75 F entre Calle 75 H Sur y Calle 76 Sur del Barrio Santa Viviana de la Localidad de Ciudad Bolívar, es posible que se produzca un daño directo sobre las mismas por el avance en el proceso de remoción en masa que se viene presentando en el sector, aumentando el riesgo de afectación en su estabilidad y habitabilidad. Por tal razón se recomendó la evacuación temporal y preventiva de una (1) vivienda, localizada en la Carrera F con Calle 75 H Sur, Manzana 4 - Lote 4 (SDP), Manzana 82 - Lote 1 (UAECD) del Barrio Santa Viviana de la Localidad de Ciudad Bolívar, identificada en el Concepto Técnico CT-5964 del 16 de noviembre de 2010 (Ver Fotografía No. 1).

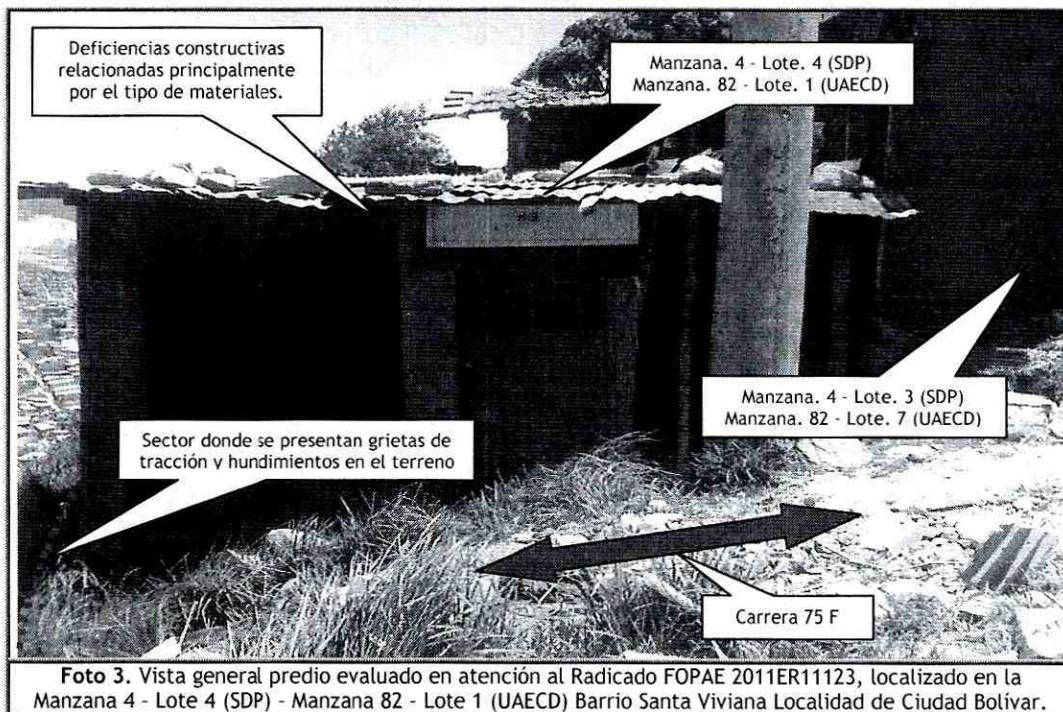
De igual forma, durante la inspección visual realizada, se observó que la vivienda evaluada en el presente diagnóstico, localizada en la Carrera F con Calle 75 H Sur, Manzana 4 - Lote 4 (SDP), Manzana 82 - Lote 1 (UAECD) del Barrio Santa Viviana de la Localidad de Ciudad Bolívar, esta conformada por un (1) nivel, construida en materiales de recuperación (laminas metálicas, polisombra y madera) con cubierta liviana en teja de zinc, soportada por un entramado en madera que a su vez descansa sobre los elementos de cerramiento perimetral de la misma, los cuales presentan deficiencias constructivas relacionadas principalmente con el tipo de materiales, la carencia de adecuados elementos estructurales de confinamiento y amarre tipo vigas y columnas, generando compromiso en su estabilidad y habitabilidad en el corto plazo bajo cargas normales de servicio, cargas dinámicas (sismos u otros) y por el proceso de remoción en masa evidenciado en el sector (Ver Fotografía No. 2).

- La estabilidad estructural y habitabilidad de la vivienda emplazada en el predio localizado sobre la Carrera 75 F con Calle 75 H Sur, Manzana 4 - Lote 4 (SDP), Manzana 82 - Lote 1 (UAECD) del Barrio Santa Viviana de la Localidad de Ciudad Bolívar, se encuentran comprometida en la actualidad ante cargas normales de servicio, por causa del posible avance retrogresivo del proceso de remoción en masa evidenciado en el sector, mediante Diagnostico Técnico DI-4521 del 5 de Mayo de 2010.

- Se recomienda evacuar e incluir con prioridad técnica uno (1) en el Programa de Reasentamiento de Familias en Alto Riesgo No Mitigable el predio relacionado a continuación en la Tabla No. 2.

- Una vez se haya terminado el proceso de evacuación y/o reasentamiento del predio relacionado en las Tabla No. 2, se recomienda demoler la vivienda emplazada en dicho predio del Barrio Santa Viviana de la localidad de Ciudad Bolívar, retirar los escombros generados, y en cumplimiento del Artículo 140 del Decreto 190/2004, aislar y señalizar mediante vallas informativas el lote a fin de evitar que el predio sea ocupados nuevamente, e incorporarlo al inventario distrital de los predios desocupados en desarrollo del proceso de reasentamiento por alto riesgo, para su control y manejo por parte de las entidades correspondientes.
