DIAGNÓSTICO TÉCNICO No. DI-5821
SUBDIRECCIÓN DE EMERGENCIAS
COORDINACIÓN DE ASISTENCIA TÉCNICA
EVENTO No. 115868

REMOCIÓN EN MASA

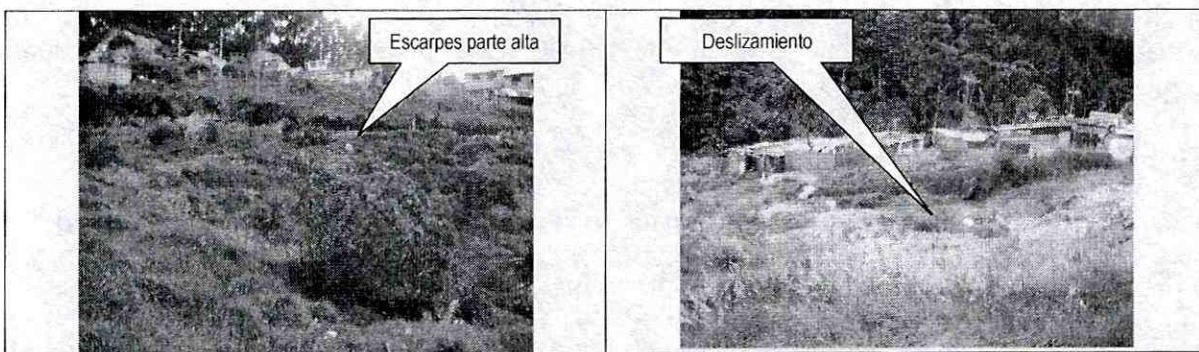
Foto 5. Se observan fenómenos de remoción en masa presentes hacia la parte alta del barrio Laureles a un distancia de 60 m aproximadamente, con escarpes que superan los 0.50 m.

Foto 6. Se observa fenómeno de remoción en masa activo, con desprendimiento de materiales, frente al predio evaluado (Costado occidental).
