**DIAGNÓSTICO TÉCNICO DI - 5935**  
**SUBDIRECCIÓN DE EMERGENCIAS**  
**COORDINACIÓN DE ASISTENCIA TÉCNICA**  
**Evento SIRE 322929**  
**Radicado FOPAE 2011ER13906**

<b>DIRECCIÓN:</b>	Calle 74 Bis # 21A-35 Sur	<b>ÁREA DIRECTA:</b>	0.01 Ha				
<b>BARRIO:</b>	Villas del Progreso	<b>POBLACIÓN ATENDIDA:</b>	3				
<b>UPZ:</b>	67 - Lucero	<b>FAMILIAS</b>	1	<b>ADULTOS</b>	2	<b>NIÑOS</b>	4
<b>LOCALIDAD:</b>	19 - Ciudad Bolívar	<b>PREDIOS EVALUADOS</b>	1				
<b>CHIP</b>	AAA0028BOWW (cercano)	<b>DOCUMENTO REMISORIO</b>	CR-13722

REMOCIÓN EN MASA

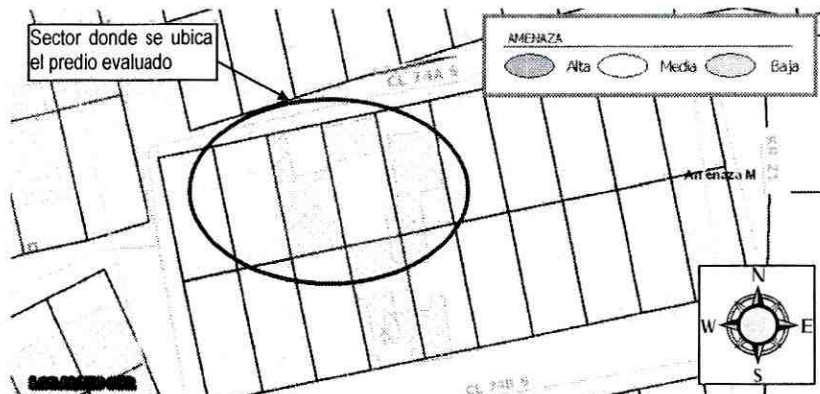
Figura 1. Localización y condición de amenaza según el POT del predio ubicado en la Calle 74 Bis # 21A-35 Sur, Barrio Villas del Progreso, Localidad de Ciudad Bolívar

De acuerdo con los Planos Normativos de Amenaza por Remoción en Masa y Amenaza por Inundación del Plan de Ordenamiento Territorial de Bogotá - POT (Decreto 190 de 2004, por el cual se compilan los decretos 619 de 2000 y 469 de 2003), el sector donde se localiza el predio de la Calle 74 Bis # 21A-35 Sur, se encuentra catalogado en Amenaza Media por procesos de remoción en masa y no presenta amenaza por inundación (Figura 1).

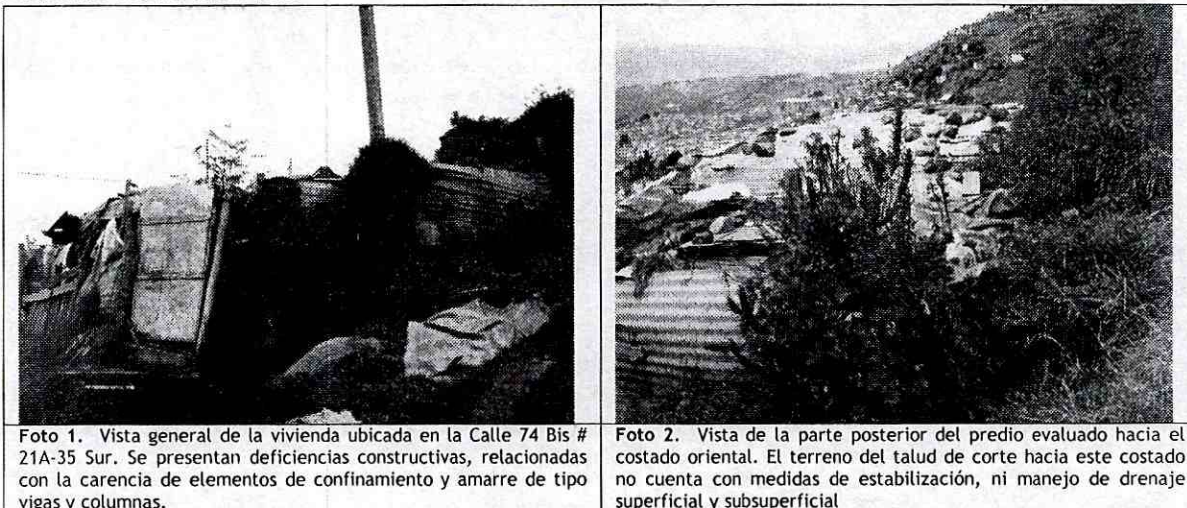
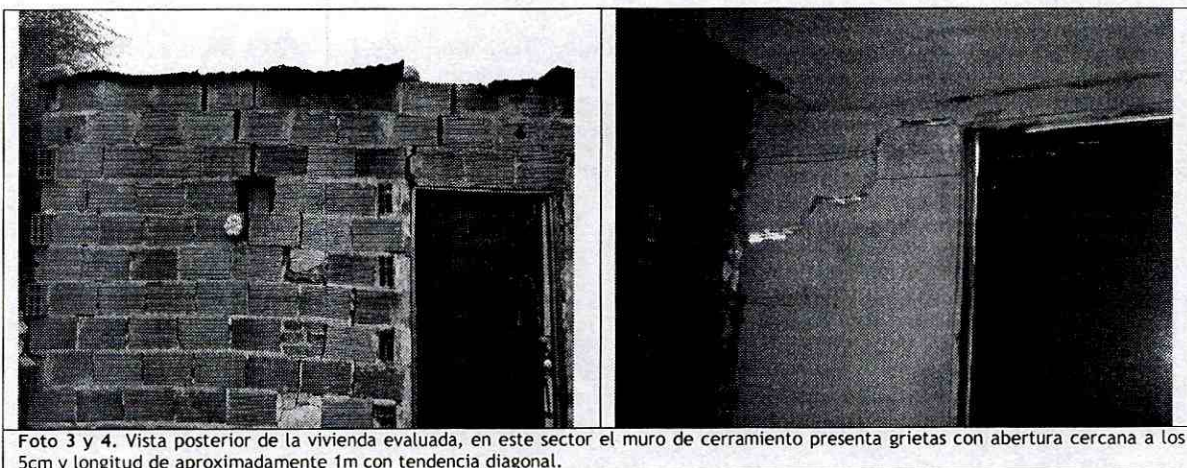
Se presentaron múltiples fisuras y grietas de tendencia diagonal con aberturas cercanas a los 5cm y longitud aproximada de 1m, en los muros perimetrales; daños principalmente concentrados hacia el costado norte de la vivienda emplazada en el predio de la Calle 74 Bis # 21A-35 Sur, Barrio Villas del Progreso, Localidad de Ciudad Bolívar.

En el predio ubicado en la Calle 74 Bis # 21A-35 Sur, Barrio Villas del Progreso en la Localidad de Ciudad Bolívar, se emplaza una edificación de un (1) nivel construida en mampostería simple, piso en madera y cubierta liviana en tejas de zinc soportada por entramado en madera, la edificación presenta deficiencias constructivas relacionadas con la falta de losa de contrapiso, ausencia de elementos de confinamiento y amarre del tipo columnas y vigas. Para el emplazamiento de la vivienda posiblemente se conformó hacia el costado oriental del predio, un talud de corte de aproximadamente 2,5 m de altura 14 m de longitud con tendencia vertical, carente de medidas para la contención y medidas de drenaje para captación y manejo de aguas de escorrentía superficial y subsuperficial (**Foto 2**).

Debido a la inexistencia de adecuadas medidas para la contención del terreno y para el manejo de las aguas de escorrentía superficial y subsuperficial en el talud de corte posiblemente implementado para el emplazamiento de la vivienda ubicada en la Calle 74 Bis # 21A-35 Sur, Barrio Villas del Progreso en la Localidad de Ciudad Bolívar, sumado a las deficiencias constructivas relacionadas con la ausencia de elementos estructurales del tipo vigas y columnas; se presentó el asentamiento diferencial en el terreno donde se emplaza la vivienda, generando grietas y fisuras en muros perimetrales de cerramiento (**foto 3 y 4**).

Los daños que presenta la vivienda emplazada en el predio de la Calle 74 Bis # 21A-35 Sur, Barrio Villas del Progreso en la Localidad de Ciudad Bolívar, comprometen la estabilidad y habitabilidad de la edificación en la actualidad, razón por la cual se recomendó su evacuación temporal y preventiva.

- En el caso de no existir restricciones y/o condicionamientos al uso del suelo para el predio de la Calle 74 Bis # 21A-35 Sur, Barrio Villas del Progreso, Localidad de Ciudad Bolívar, se recomienda al responsable de dicho predio implementar adecuadas medidas de estabilización en todos aquellos taludes de corte y/o relleno realizados para el emplazamiento de la vivienda, con el apoyo de personal idóneo, mediante la implementación de obras de protección geotécnica, las cuales deberán contar con sistemas de drenaje para la evacuación de las aguas superficiales y subsuperficiales, de acuerdo con la normatividad vigente para el barrio, para lo cual se deben tramitar los permisos y licencias respectivos, con el fin de garantizar la estabilidad del mismo.

- En el caso de no existir restricciones y/o condicionamientos al uso del suelo para el predio de la Calle 74 Bis # 21A-35 Sur, Barrio Villas del Progreso, Localidad de Ciudad Bolívar, se recomienda al responsable del mismo implementar acciones para el **mantenimiento, reforzamiento y mejoramiento** de la calidad de la vivienda, con el apoyo de personal idóneo, garantizando que se cumplan los requerimientos establecidos en el Decreto 926 del 19 de marzo de 2010 y el Decreto 92 del 17 Enero de 2011, Reglamento Colombiano de Construcción Sismo Resistente NSR-10, de acuerdo con la normatividad vigente para el barrio, para lo cual se deben tramitar los permisos y licencias respectivos. Esto con el propósito de garantizar durante la vida útil del inmueble, las condiciones adecuadas para su uso.

- En el caso de que se presente exceso de humedad cerca al talud de corte perimetral al predio de la Calle 74 Bis # 21A-35 Sur, Barrio Villas del Progreso, Localidad de Ciudad Bolívar; se recomienda a sus responsables, implementar adecuados sistemas para el manejo de las aguas de escorrentía superficial y subsuperficial en los sectores de transición entre los muros de cerramiento de la vivienda evaluada y el talud de corte perimetral a la vivienda; intervención que se deberá desarrollarse con el apoyo de personal idóneo, garantizando que se cumplan los requerimientos establecidos en la Ley 400 de 1997 (Decreto 33 de 1998 - Norma Colombiana de Diseño y Construcción Sismo Resistente), de acuerdo con la normatividad vigente, para lo cual se deben tramitar los permisos y licencias respectivos.
