DIAGNÓSTICO TÉCNICO No. DI - 6068
SUBDIRECCIÓN DE EMERGENCIAS
COORDINACIÓN DE ASISTENCIA TÉCNICA
EVENTO SIRE 387078

ATENDIÓ: LUZ MARINA DURAN CAMARGO				SOLICITANTE					
COE:	28	MOVIL:	02	Comunidad - Cuerpo Oficial de Bomberos de Bogotá					
FECHA:	14 de Noviembre de 2011	HORA:	18:00 Hrs	VIGENCIA: Temporal mientras no se modifique significativamente las condiciones físicas del sector.					
DIRECCIÓN:	Calle 70 Sur No 22 - 17			ÁREA DIRECTA:	0.01 Ha				
BARRIO:	Brisas del Volador			POBLACIÓN ATENDIDA:	5				
UPZ:	67 - Lucero			FAMILIAS	1	ADULTOS	2	NIÑOS	3
LOCALIDAD:	19 - Ciudad Bolívar			PREDIOS EVALUADOS	1				
CHIP	AAA0172DTOE			DOCUMENTO REMISORIO	CR-14322

REMOCIÓN EN MASA

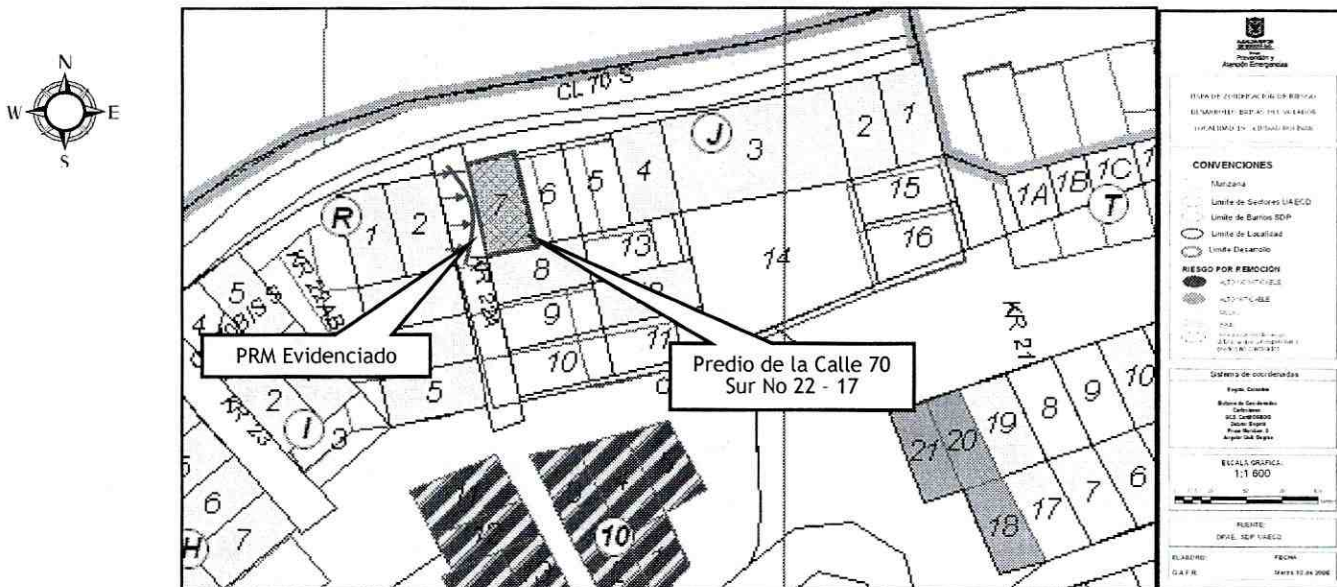
Para el predio de la Calle 70 Sur No 22 - 17 emplazado en la Manzana J Lote 7, el CT-5619 asignó un nivel de Amenaza "Media" y Riesgo "Medio" por Fenómenos de Remoción en Masa. (Ver Figura 1).

Figura 1. Asignación del nivel de Amenaza “Medio” y Riesgo “Medio” por Fenómenos de Remoción en Masa para el predio localizado en la Calle 70 Sur No 22 - 17 del Barrio Brisas del Volador de la Localidad de Ciudad Bolívar, según el CT-5619.
