| | <h2>DIAGNÓSTICO TÉCNICO</h2> | Código: | GAR- FT - 03 |

4. DESCRIPCIÓN Y CAUSAS:

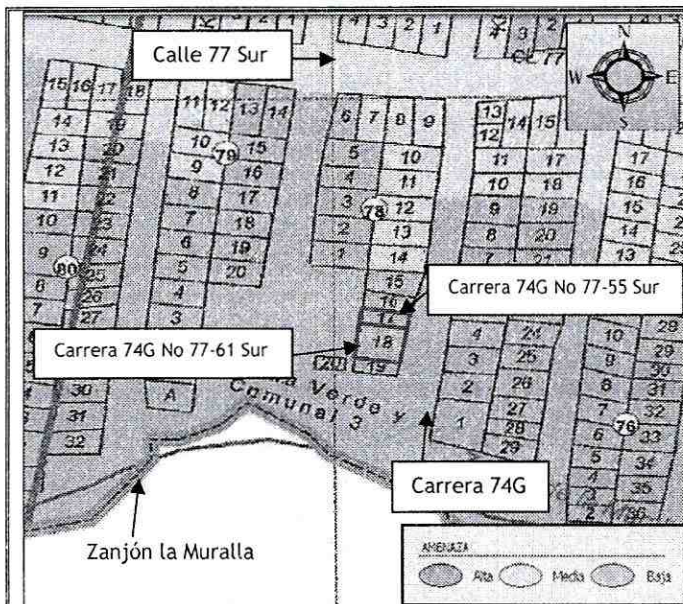
Teniendo en cuenta que las condiciones que permitieron definir la zonificación de amenaza y riesgo del Concepto Técnico CT-4426, no se habían modificado, el FOPAE conservó la información temática e incorporó algunos antecedentes adicionales para emitir el Concepto Técnico CT-4862 del 13 de junio de 2007, con el fin de ajustar la cartografía entregada al Fondo de Prevención y Atención de Emergencias - FOPAE por la Secretaría Distrital de Planeación, con la delimitación de zonas de amenaza y riesgo por fenómenos de remoción en masa. El CT-4868 identifica los predios de la Carrera 74G No 77-55 Sur y de la Carrera 74G No 77-61 Sur, en la Manzana 78, lotes 17 y 18, respectivamente, como lotes no construidos, además se localizan en una zona de amenaza por fenómenos de remoción en masa (ver figura 1 y 2).

Figura 1. Ubicación y zonificación de amenaza por fenómenos de remoción en masa para el sector donde se ubican los predios de la Carrera 74G No 77-55 y de la Carrera 74G No 77-61, en el barrio Caracolí de la localidad de Ciudad Bolívar. Según CT-4868.

Adicionalmente el CT-4862 recomendó para los predios ubicados en el lote 17 y 18 de la Manzana 78, no urbanizar y destinar como suelos de protección por riesgo.

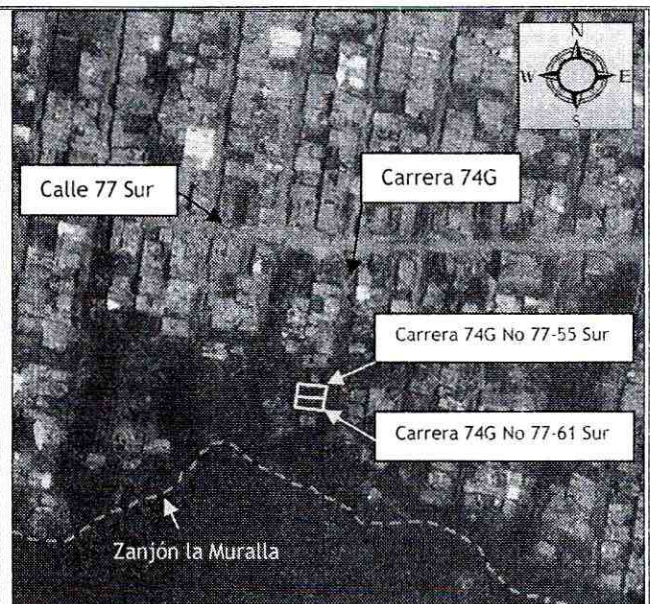
Figura 2. Aerofotografía del sector donde se ubican los predios de la Carrera 74G No 77-55 y de la Carrera 74G No 77-61. Se observa que el sector cuenta con vías vehiculares y peatonales no pavimentadas.

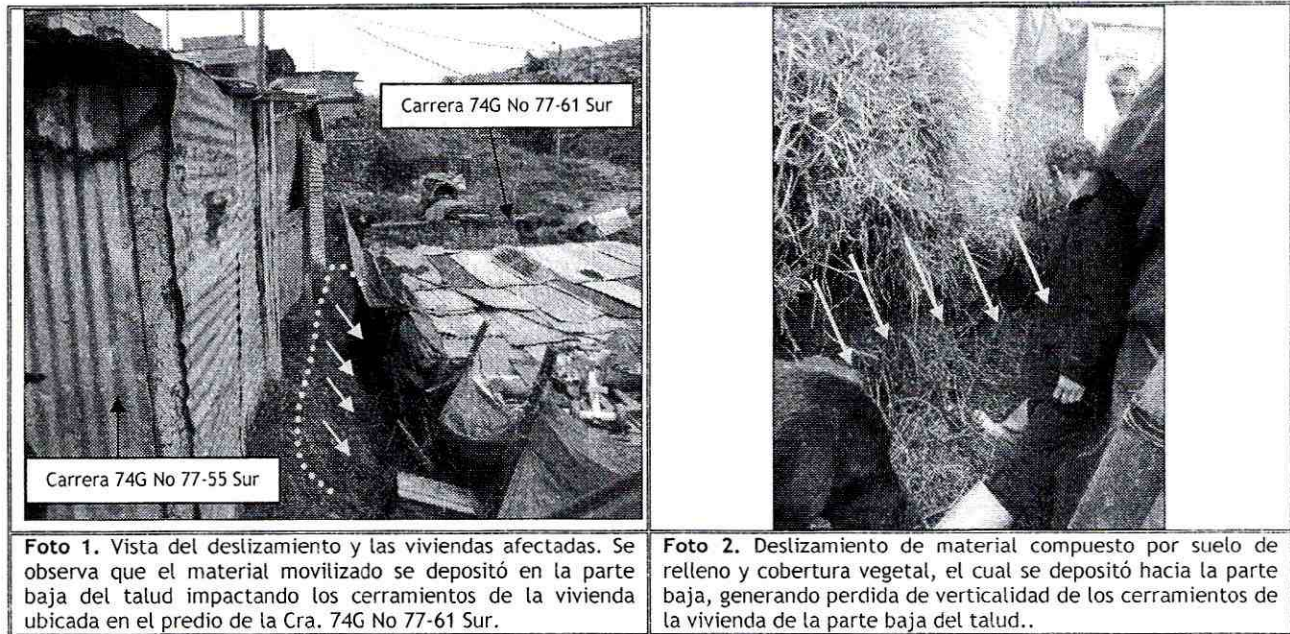
5. REGISTRO FOTOGRAFICO:

Se presentó un proceso de remoción en masa de carácter local desde un talud de corte entre predios privados, implementado posiblemente para la adecuación del terreno y posterior emplazamiento de las viviendas localizadas en el predio de la Carrera 74G No 77-55 Sur y en el predio de la Carrera 74G No 77-55 Sur, talud de corte que presenta una pendiente de tendencia vertical y una altura de 1.5m en una longitud de 10m aproximadamente, sobre el cual no se observaron medidas de contención, ni sistemas para el manejo de la escorrentía superficial y subsuperficial. Se resalta que hacia la parte alta se ubica la vivienda del predio de la Carrera 74G No 77-55 Sur y hacia la parte baja la vivienda del predio de la Carrera 74G No 77-61 Sur. Adicionalmente se identifico que el sector en general se ubica sobre una ladera de pendiente cercana a los 30°, sobre la cual no se identificaron procesos de remoción en masa de carácter general, de igual manera no se identificaron sistemas para el manejo de la escorrentía superficial, por lo que estas fluyen libremente ladera abajo.

Según lo observado el desprendimiento involucró un volumen de material movilizado cercano a los 4m³, el cual se depositó hacia la parte baja del talud impactando los cerramientos del costado Norte de la vivienda localizada en el predio de la Carrera 74G No 77-61 Sur, generando deformación y perdida de verticalidad sobre este, de igual manera se observó que hacia la parte alta del talud, parte del cerramiento del costado Sur de la vivienda localizada en el predio de la Carrera 74G No 77-55 Sur perdió su suelo de soporte, generando perdida de verticalidad de este cerramiento. Es de notar que de presentarse un avance en el proceso de remoción en masa evaluado es posible que se presente el colapso parcial o total de las viviendas en mención.

Las viviendas evaluadas corresponden a edificaciones de un (1) nivel, construidas en material de recuperación, laminas metálicas y madera, con cubierta en teja de zinc, las cuales presentan deficiencias constructivas relacionadas con elementos de confinamiento tipos vigas y columnas, que si bien no comprometen su estabilidad ante cargas normales de servicio, es probable que dadas las características estructurales sean altamente vulnerables ante la presencia de cargas dinámicas (sismo u otras).

Entre las posibles causas por las cuales se generó la inestabilidad evidenciada, se encuentran la carencia de contención así como la carencia de medidas para el manejo de la escorrentía superficial y subsuperficial sobre el talud de corte evaluado ubicado entre los predios de la Carrera 74G No 77-55 Sur y hacia la parte baja la vivienda del predio de la Carrera 74G No 77-61 Sur. Adicionalmente, se resalta que dichas viviendas al parecer corresponde a ocupaciones ilegales ya que en el CT-4868, estos predios se identifican como lotes no construidos.

- Se recomienda evacuar los predios listados en la tabla No 2, por el compromiso que presentan en el corto plazo en su estabilidad y habitabilidad, por el proceso de remoción en masa identificado en el talud de corte ubicado entre dichos predios
