ALCALDÍA MAYOR DE BOGOTÁ D.C. Fondo Prevención y Atención Emergencias	DIAGNÓSTICO TÉCNICO	Código:	GAR- FT - 03
		Versión:	01
		Código documental:

DIAGNÓSTICO TÉCNICO No. DI -6293
SUBDIRECCIÓN DE EMERGENCIAS
COORDINACIÓN DE ASISTENCIA TÉCNICA
Radicado 2011ER10566

DIRECCIÓN:	Parque Ecológico Distrital de Montaña Entrenubes	ÁREA DIRECTA:	2 Ha		
BARRIO:	Varios	POBLACIÓN ATENDIDA:	0		
UPZ:	Varias	FAMILIAS	0	ADULTOS	0
LOCALIDAD:	Rafael Uribe, San Cristóbal y Usme	PREDIOS EVALUADOS	1	NIÑOS	0
CHIP		DOCUMENTO REMISORIO	CR-13871

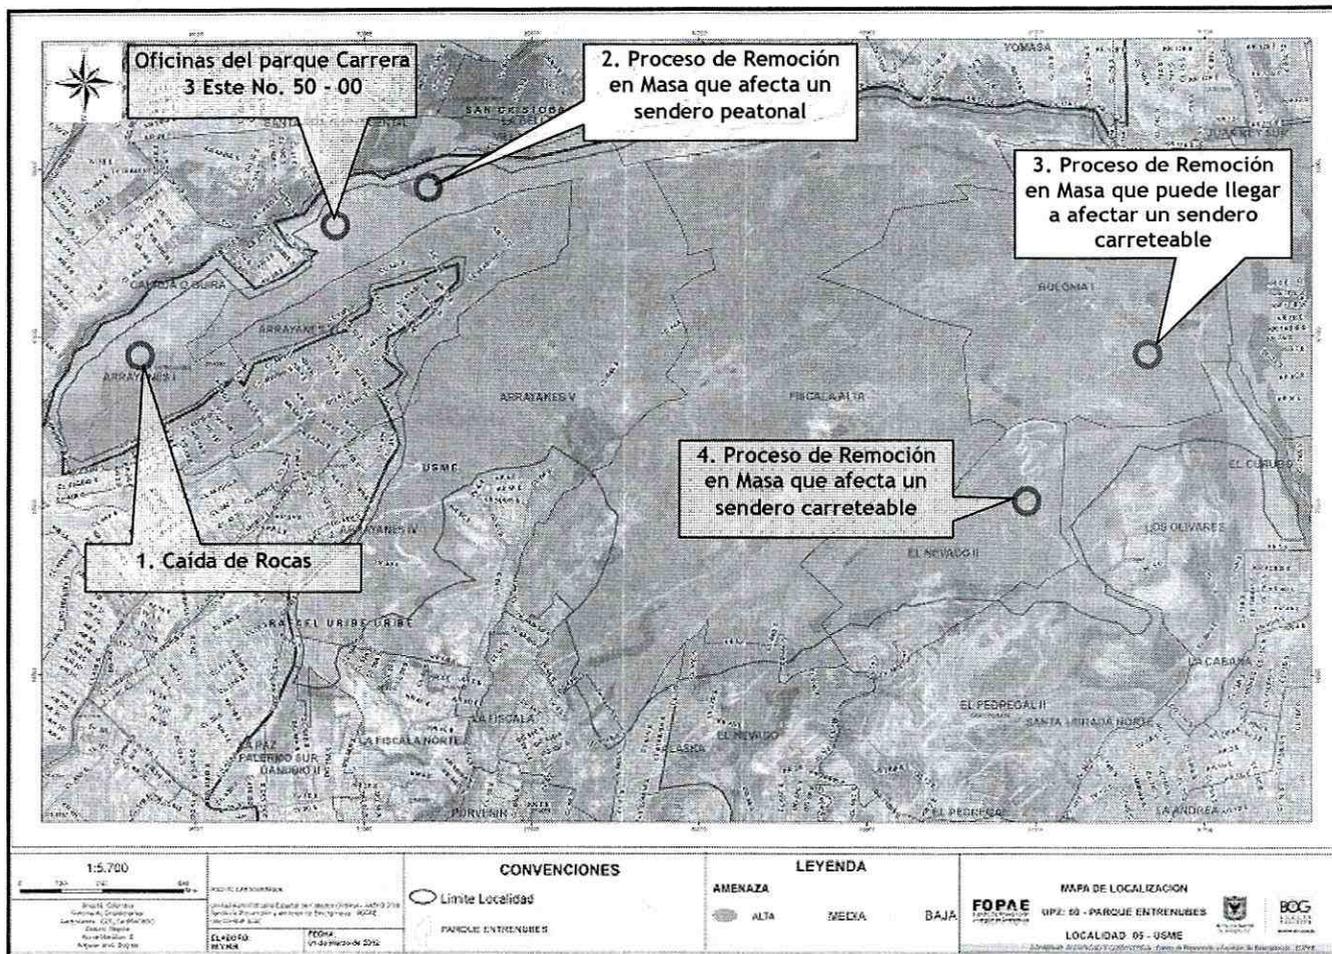
De acuerdo con el Plano Normativo (Amenaza por Remoción en Masa) del Plan de Ordenamiento Territorial de Bogotá - POT (Decreto 190 de 2004, por el cual se compilan los decretos 619 de 2000 y 469 de 2003), el Parque Ecológico Distrital de Montaña Entrenubes se encuentra clasificado en un 95% en amenaza baja y el 5% en amenaza media y alta por procesos de remoción en masa (ver Figura No. 1).

Figura 1. Localización del "Parque Entrenubes", Las oficinas se localizan en la Carrera 3 Este No. 50 – 00 Sur. El 95% del parque se encuentra clasificado en amenaza Baja y el otro 5% en Amenaza media y Alta (Fuente POT)

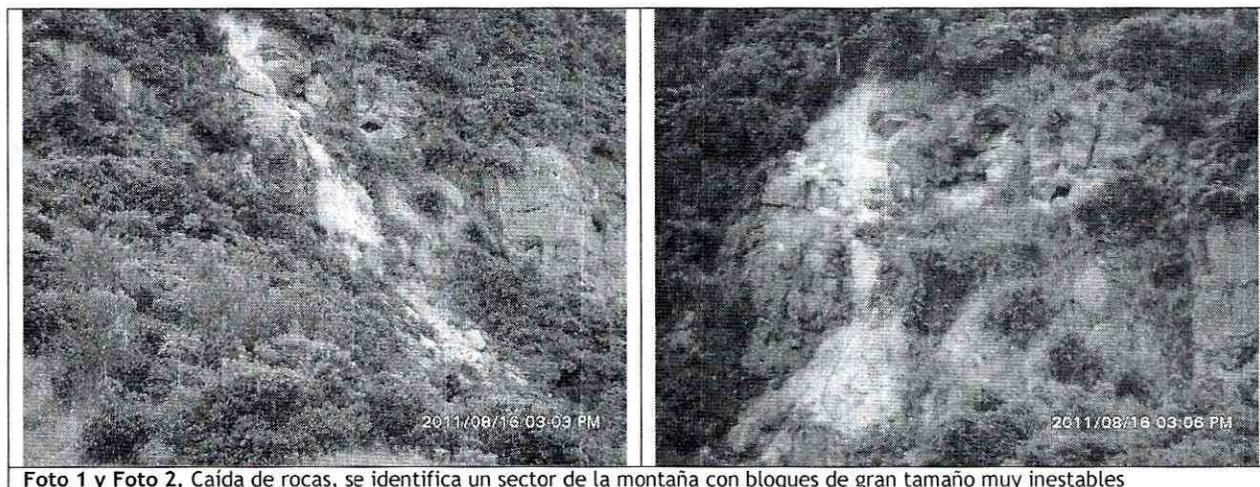
- **Zona 1. - Caída de rocas. Al Nor-Occidente de la sede administrativa del parque (Coordenadas aproximadas 94100 N - 97500 E).**

Corresponde a una ladera de aproximadamente 40 metros de altura, con una longitud cercana a los 200 metros y pendiente de tendencia vertical, en el cual se observó desprendimiento de bloques de arenisca hasta de 1.5 m de diámetro y detritos que involucró un volumen aproximado a los 6 m³, el material desprendido se depositó en la pata de la ladera en donde se localiza una explanada de 1000 m² aproximadamente, la cual es utilizada para recreación pasiva. Se observan algunos bloques inestables con riesgo de caída (cercanos a 1 m de diámetro). En la zona no se encuentran edificaciones, vías, senderos ni viviendas que pudieren llegar a ser afectadas, pero se hace necesario restringir el paso de transeúntes por este lugar hasta tanto se mitigue el riesgo existente. (Ver fotos 1, 2, 3 4).

Foto 1 y Foto 2. Caída de rocas, se identifica un sector de la montaña con bloques de gran tamaño muy inestables

- ✓ Mantener la restricción parcial de uso de los senderos peatonales y carreteables que se encuentran afectados por los procesos de remoción en masa y por la caída de bloques, hasta tanto se implementen por parte de los responsables del Parque Ecológico Distrital de Montaña Entrenubes, las medidas que garanticen la seguridad de los peatones usuarios de dichos senderos

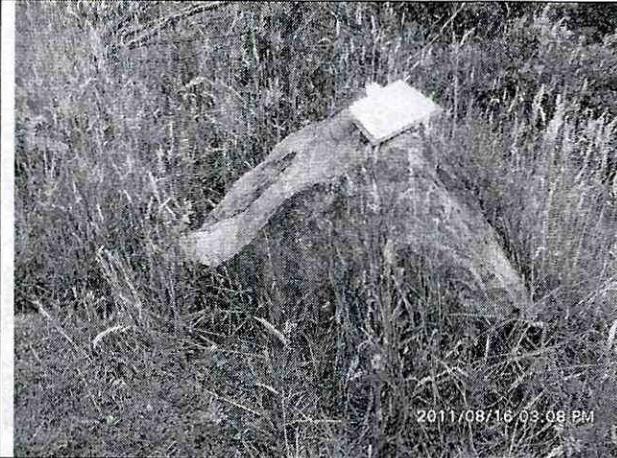
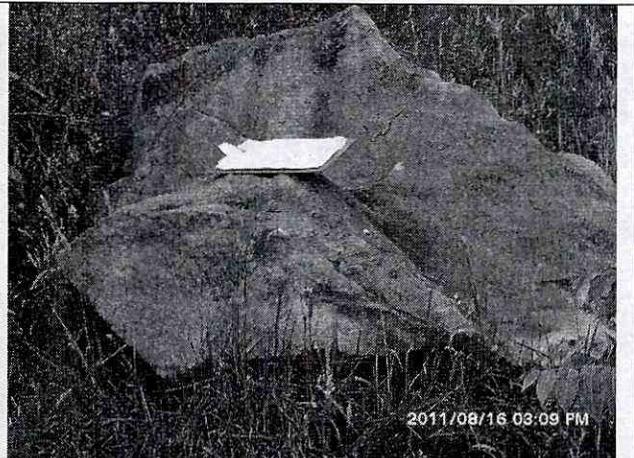
Foto 3 y Foto 4. Se observan bloques de gran tamaño que han caído en una zona de transitabilidad de peatones

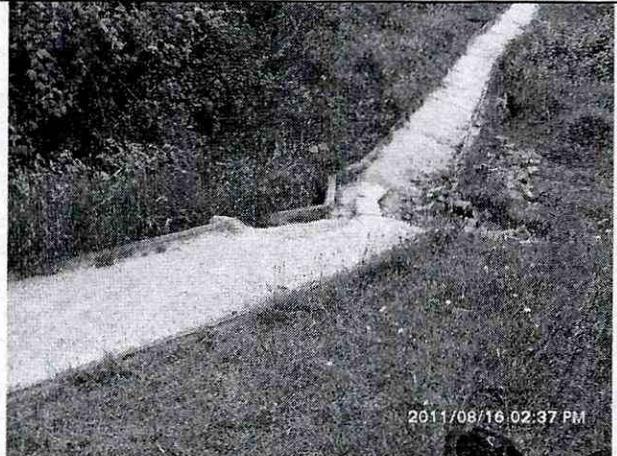
- **Zona 2. - Proceso de Remoción en Masa. Al Sur de la sede administrativa del parque (Coordenadas aproximadas 93300 N - 97900 E).**

Corresponde a una ladera de pendiente moderada cercana a los 30%, en donde se evidencia un proceso de remoción en masa de carácter local con una superficie de falla de ancho cercano a 20 m y 50 m de longitud que moviliza un volumen aproximado de 1000 m³. En dicho proceso se encuentra inmerso 20 ml aproximadamente de un sendero peatonal, el cual presenta afectaciones relacionadas con deformaciones del adoquín y de los sistemas de drenaje del sector, generando compromiso en la funcionalidad del sendero peatonal en este sector (ver Foto No. 5).

Foto 5. Se observan las deformaciones de un sendero peatonal afectado por un proceso de remoción en masa de carácter local.

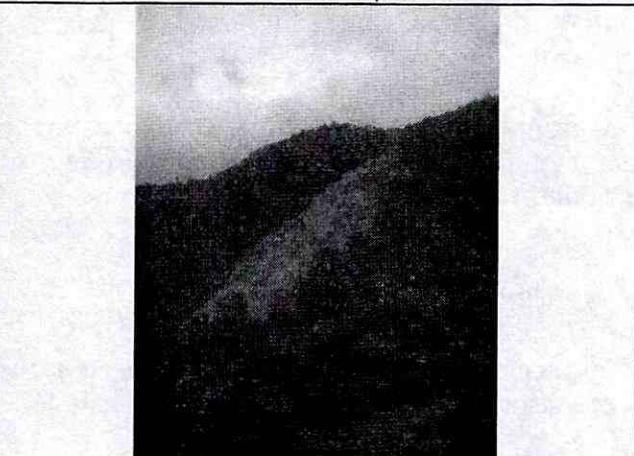
Corresponde a una ladera de pendiente alta cercana a los 70% con altura aproximada de 50 m, longitud cercana a 500 m, en la cual se observó un deslizamiento de la capa vegetal que involucró un volumen aproximado a los 50 m³, el material desprendido se depositó ladera abajo. A lo largo del deslizamiento, se observa la afectación de una cuneta de drenaje construida ladera abajo, la cual se encuentra destruida y fragmentada en un 80% aproximadamente. En la actualidad el proceso de remoción en masa identificado en este lugar, no ha afectado senderos ni edificaciones.

Foto 6. Proceso de remoción en masa identificado en la parte alta de la montaña que ha afectado una cuneta de drenaje.

- ✓ A la Secretaria Distrital de Ambiente SDA, responsable Parque Ecológico Distrital de Montaña Entrenubes, se le recomienda identificar el responsable de realizar e implementar los estudios y las recomendaciones pertinentes que permitan garantizar la estabilidad de los todas las laderas y los taludes de corte y/o relleno ubicados al interior del Parque, así como implementar las medidas adecuadas para dar manejo a las aguas de escorrentía superficial y subsuperficial; acciones a desarrollar con el propósito de evitar que se presenten procesos de remoción en masa de carácter local y/o general, lo cual podría comprometer la estabilidad estructural y/o funcionalidad de los equipamientos aledaños a los taludes de corte y/o relleno evaluados. De esta manera, tanto los estudios como las intervenciones a realizar deberán contar con el apoyo de personal idóneo, deberán incluir la conformación de obras de protección geotécnica, las cuales deberán contar con un sistema de drenaje para el manejo de las aguas de escorrentía

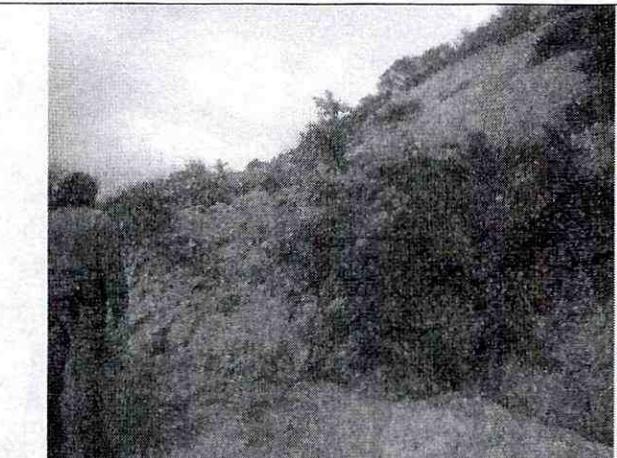
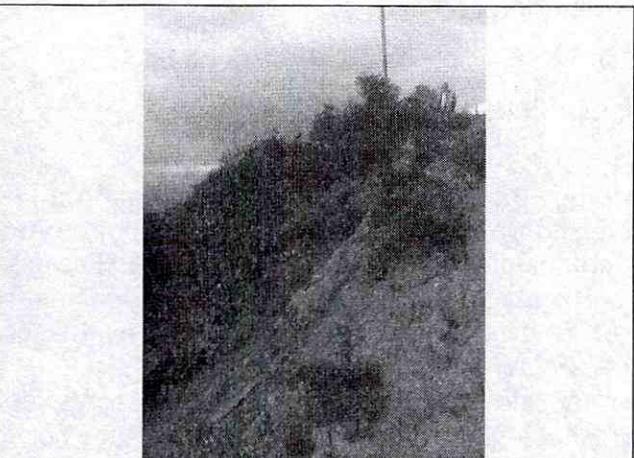
- **Zona 4. - Proceso de Remoción en Masa. Cercano al mirador del parque Entrenubes (Coordenadas aproximadas 91600 N - 97100 E).**

Corresponde a un talud de corte con pendiente cercana a los 50 grados, construido posiblemente para el emplazamiento de una vía. El volumen movilizado alcanza los 40 m³ y se observó que en su momento, dicho proceso causó la obstrucción total de la vía, la cual al momento la visita se habilitó parcialmente la transitabilidad.

Foto 7 y Foto 8. Proceso de remoción en masa de carácter local que obstruyó la transitabilidad de un sendero carretable al interior del parque.
