ALCALDÍA MAYOR DE BOGOTÁ D.C. Fondo: Prevención y Atención Emergencias	<b>DIAGNÓSTICO TÉCNICO</b>	Código:	GAR- FT - 03
		Versión:	01
		Código documental:

**DIAGNÓSTICO TÉCNICO No. 6595**  
**SUBDIRECCIÓN DE EMERGENCIAS**  
**COORDINACIÓN DE ASISTENCIA TÉCNICA**  
**EVENTO 982915**  
**(Radicado FOPAE 2012ER11561)**

<b>DIRECCIÓN:</b>	Predio localizado en entre los Lotes 5 y 18 de la Manzana 27 según el CT-5231	<b>ÁREA DIRECTA:</b>	50 m <sup>2</sup>		
<b>BARRIO:</b>	Desarrollo Laureles Sur Oriental I Sector	<b>POBLACIÓN ATENDIDA:</b>	5		
<b>UPZ:</b>	32 San Blas	<b>FAMILIAS</b>	1	<b>ADULTOS</b>	2
<b>LOCALIDAD:</b>	4 San Cristóbal	<b>NIÑOS</b>	3		
<b>COORDENADAS:</b>	4° 33' 56.56" N - 74° 04' 01.53" O	<b>PREDIOS EVALUADOS</b>	1		
		<b>DOCUMENTO REMISORIO</b>	CR-15184

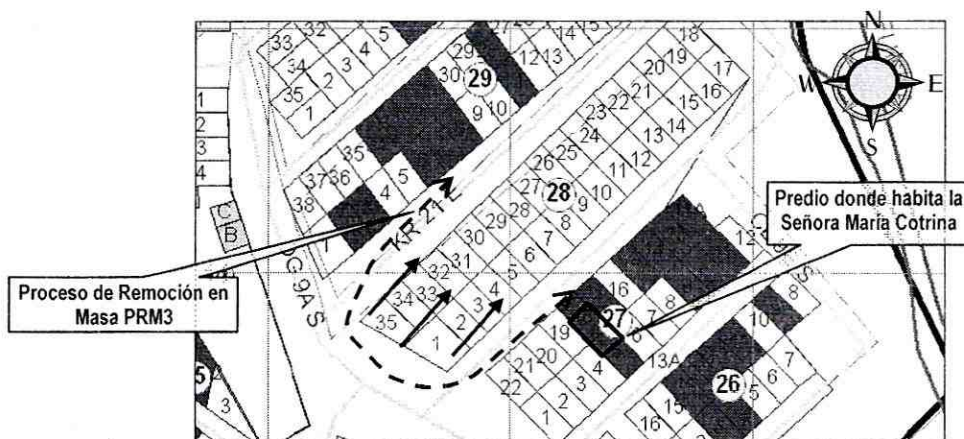
Figura 1. Ubicación aproximada del predio de donde habita la Señora María Cotrina Cotrina, lotes 5 y 18 de la Manzana 27 según el Concepto Técnico No. CT-5231, el cual fue objeto de visita técnica en atención al radicado 2012ER11561

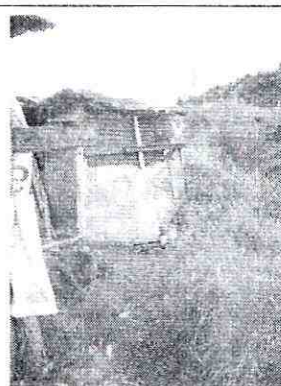
Se presenta la pérdida del confinamiento del suelo de cimentación de la vivienda de ubicada en la Manzana 27 Lotes 5 y 18, a raíz de una extensión del flanco sur de un fenómeno de remoción en masa previamente identificado por el FOPAE en la respuesta oficial RO-34677 como PRM3, el cual se ubica en la manzanas 26 y 27 que se identificó en el mencionado documento como un proceso de carácter general que se caracteriza por la presencia de un escarpe de aproximadamente 2m en una longitud cercana a los 20m, que a pesar de la cobertura vegetal sobre del mismo, se observa evidencia de un proceso de remoción en masa antiguo de tipo rotacional. El fenómeno al momento ha generado en la vivienda de la Señora Martha Cotrina Cotrina, localizada entre los lotes 5 y 18 de la Manzana 27 el desconfinamiento de suelo de la cimentación de la edificación, por causa del incremento de las dimensiones y ampliación del área de afectación del proceso de remoción en masa en comento. Adicionalmente el avance de tipo retrogresivo del proceso de remoción en masa denominado PRM3 ha ocasionado la perdida de verticalidad moderada de la vivienda.

El inmueble donde habita la señora Martha Cotrina Cotrina localizado entre los Lotes 5 y 18 de la Manzana 27, se localiza en la parte media de una ladera de pendiente moderada donde se ubica el fenómeno catalogado como PRM3, la vivienda está construida en material de recuperación, presenta alta deficiencias constructivas relacionadas con el tipo de materiales y uniones implementados en su construcción. Para el emplazamiento de la edificación probablemente se realizó una nivelación del terreno y adicionalmente se dispuso un sistema de vertimiento de aguas negras de la vivienda sobre la parte posterior de la misma, condición que adicionalmente pudiere haber contribuido con la pérdida de suelo de cimentación de la vivienda, por acción del arrastre y lavado de finos del suelo.

**Fotografía 2.** Vista de la parte posterior la vivienda habita la Señora Martha Cotrina Cotrina, inmueble localizado entre los Lote 5 y 18 de la Manzana 27 según el Concepto Técnico No. CT-5231 y donde se han identificado procesos retrogresivos del PRM3

- Evacuar definitivamente y continuar con prioridad técnica Uno (1) en el Programa de Reasentamiento de Familias Localizadas en Zonas de Alto Riesgo No Mitigable por Remoción en Masa, el predio ubicado entre los Lotes 5 y 18 de la Manzana 27 del Desarrollo Laureles de la Localidad de San Cristóbal, según el Concepto Técnico CT-5231 y donde habita la Señora Martha Cotrina Cotrina
