DIAGNÓSTICO TÉCNICO DI-6391
SUBDIRECCIÓN DE EMERGENCIAS
COORDINACIÓN DE ASISTENCIA TÉCNICA
EVENTO SIRE 112701

DIRECCIÓN:	Transversal 8 E No. 0 - 97	ÁREA DIRECTA:	200m2				
BARRIO:	El Dorado	POBLACIÓN ATENDIDA:	6				
UPZ:	96 - Lourdes	FAMILIAS	1	ADULTOS	2	NIÑOS	4
LOCALIDAD:	3 - Santa fe	PREDIOS EVALUADOS	3				
CHIP		DOCUMENTO REMISORIO	CR-14577

REMOCIÓN EN MASA

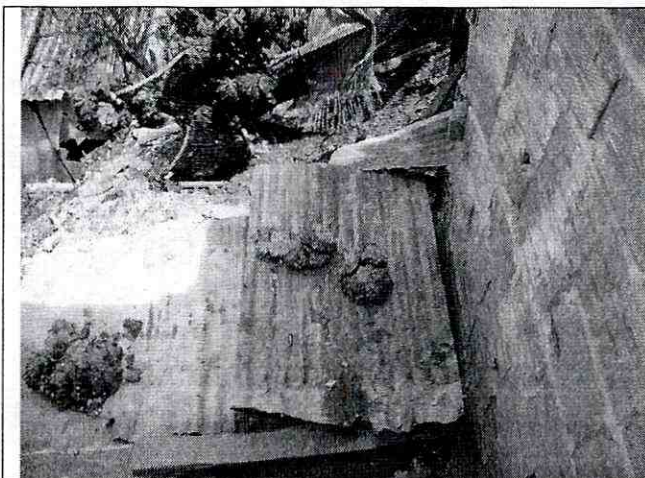
Se presentó un avance hacia la parte alta del talud en el predio donde se emplaza la vivienda de la Transversal 8 Este No. 0-97, dicho avance del proceso genera el colapso parcial del pasillo posterior de la vivienda, pasillo que sirve de acceso al patio, y genera el desconfinamiento del material del suelo donde se emplaza un cuarto secundario adosado a la vivienda principal, desconfinamiento evidenciado en la separación en los vértices del muro de cerramiento del costado occidental de la habitación, dejándolo suelto y con riesgo de colapso.

Foto 1. Detalle de la zona del pasillo posterior que ha colapsado luego de la pérdida de su suelo de cimentación.

- Mantener la restricción parcial de uso del patio posterior y alcoba secundaria de la vivienda, emplazada en el predio de la Transversal 8 Este No. 0 - 97, en el Barrio EL Dorado de la Localidad de Santa fe, hasta tanto se garantice la estabilidad y funcionalidad del talud afectado.

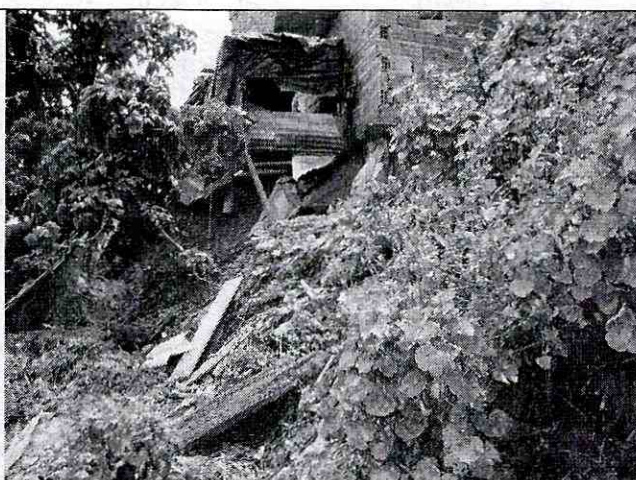
Foto 4. Vista del patio posterior del predio que sufre afectaciones y referencia de la habitación restringida.
