DIAGNÓSTICO TÉCNICO - DI No. 6666
SUBDIRECCIÓN DE EMERGENCIAS
COORDINACIÓN DE ASISTENCIA TECNICA
EVENTO No. 1133422
RADICADO FOPAE 2012ER13647

Se presenta deformación, humedad y pérdida de verticalidad considerable en un muro construido en mampostería simple, piedra pegada y concreto, de aproximadamente 2.10 m de altura y 12 m de longitud, realizado de manera antrópica y antitécnica e implementado posiblemente como medida de contención de un talud de corte, localizado a la altura del predio de la Diagonal 65 B Sur No. 18 Q 97 Manzana 34 - Lote 6 (UAECD), del Barrio Las Delicias del Sur de la Localidad de Ciudad Bolívar, el cual a su vez presenta hacia la parte alta, fisuramiento y fracturamiento lateral en su estructura de bastante consideración, con separación cercana a los 20 y 30 cm, donde no se evidenciaron sistemas adecuados para el manejo del drenaje de las aguas de escorrentía superficial y subsuperficial, y al no ser dicho muro una estructura monolítica, pudiera no ser una medida adecuada de contención para soportar los empujes ejercidos por el terreno, haciendo el mismo vulnerable ante la acción de cargas normales de servicio y ante la acción de cargas dinámicas (sismos u

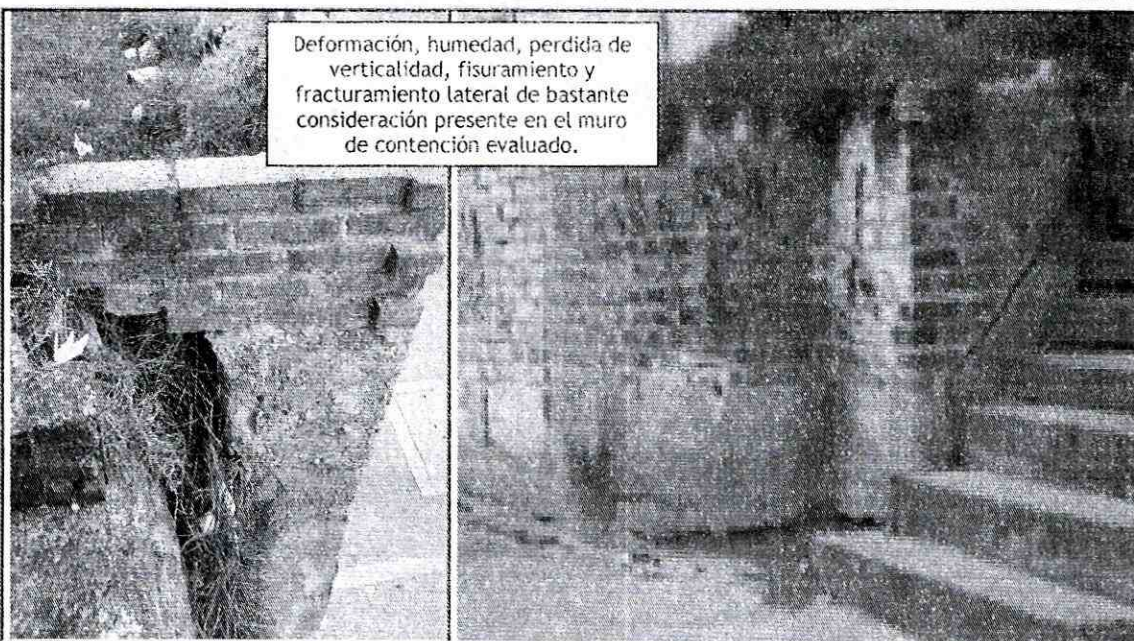
inminente que podría verse potencializada por las fuertes precipitaciones que se presentan en el sector y que a su vez podría ocasionar en el corto plazo el colapso parcial o total de la estructura que conforma el muro de contención evaluado, comprometiendo su estabilidad y funcionalidad, razón por la cual, mediante Acta No. 0832 del 12 de Septiembre de 2012, se recomendó la restricción parcial de uso del sendero peatonal del costado suroriental a la altura de la Diagonal 65 B Sur entre Carrera 18 Q 71 y Carrera 18 Q 45 (Ver Fotografías No. 1, 2 y 3).

Fotos No. 2 y 3. Vista lateral del muro construido en mampostería simple, piedra pegada y concreto, implementado posiblemente como medida de contención de un talud de corte a la altura del predio de la Diagonal 65 B Sur No. 18 Q 97 Manzana 34 - Lote 6 (UAECD), del Barrio Las Delicias del Sur.

Entre las posibles causas por las cuales se presenta la deformación, humedad y pérdida de verticalidad considerable en el muro de contención localizado en la Diagonal 65 B Sur No. 18 Q 97 Manzana 34 - Lote 6 (UAECD), del Barrio Las Delicias del Sur de la Localidad de Ciudad Bolívar, así como el fisuramiento y fracturamiento lateral en su estructura, se encuentran las deficiencias constructivas relacionadas principalmente con la ausencia de adecuados elementos estructurales de confinamiento y anarre tipo vigas y columnas, el tipo de materiales implementados en su construcción, su configuración estructural, la intervención antrópica y antitécnica del mismo y la ausencia de adecuados sistemas de drenaje para el manejo de las aguas de escorrentía superficial y subsuperficial.

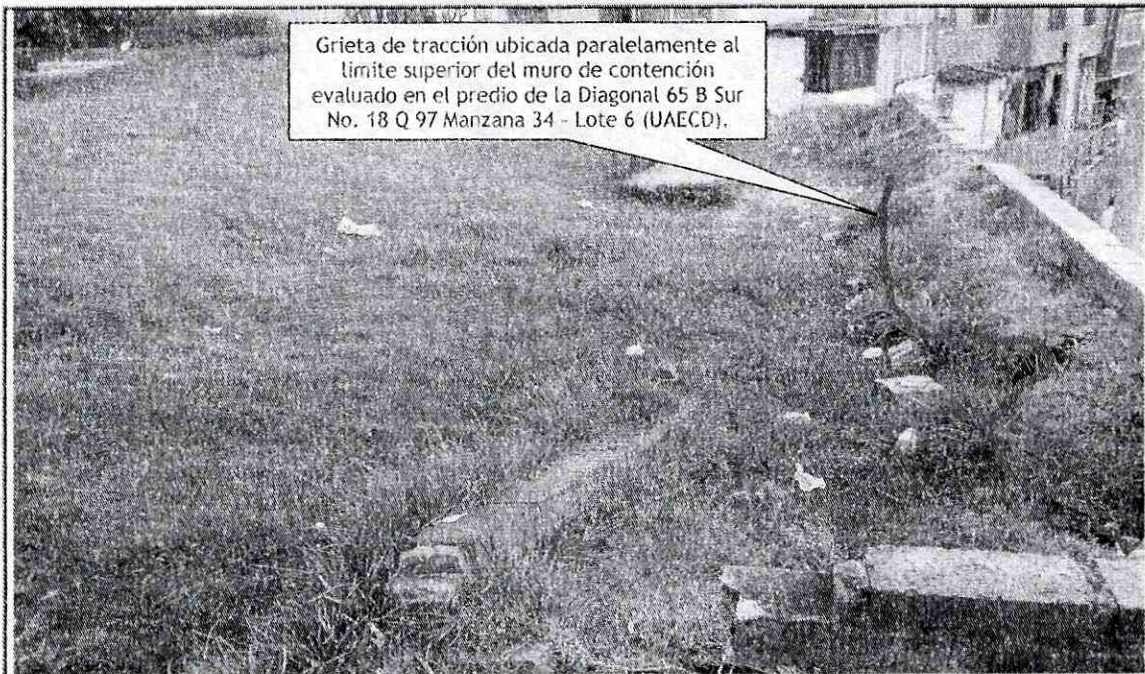
Adicionalmente, durante la inspección visual realizada al muro de contención localizado en la Diagonal 65 B Sur No. 18 Q 97 Manzana 34 - Lote 6 (UAECD), del Barrio Las Delicias del Sur de la Localidad de Ciudad Bolívar, se observó hacia la parte alta del mismo sobre una zona verde de aproximadamente 90 m², la presencia de una grieta de tracción ubicada paralelamente al límite superior de dicho muro, con abertura cercana a los 15 cm y longitud aproximada a los 4.5 m, demarcando según la inspección visual un empuje lento y continuo del terreno contra la estructura del muro implementado como medida de contención del talud de corte, situación de riesgo que sumada a la falta de mantenimiento de la estructura en concreto podría generar en el corto plazo el colapso parcial y/o total de dicho muro, así como por la ausencia de sistemas adecuados para el manejo del drenaje de las aguas de escorrentía superficial y subsuperficial, podría generar la saturación de dicha zona verde y la desestabilización del terreno, lo que a su vez conllevaría a un proceso de remoción en masa de carácter local y/o general en el sector de la referencia (Ver Fotografías No. 4 y 5).

Grieta de tracción ubicada paralelamente al límite superior del muro de contención evaluado en el predio de la Diagonal 65 B Sur No. 18 Q 97 Manzana 34 - Lote 6 (UAECD).

Foto No. 5. Vista general de la grieta de tracción ubicada paralelamente al límite superior del muro construido posiblemente como medida de contención de un talud de corte a la altura del predio de la Diagonal 65 B Sur No. 18 Q 97 Manzana 34 - Lote 6 (UAECD), del Barrio Las Delicias del Sur de la Localidad de Ciudad Bolívar.
