DIAGNÓSTICO TÉCNICO No. DI-6745
SUBDIRECCIÓN DE EMERGENCIAS
COORDINACIÓN DE ASISTENCIA TÉCNICA
EVENTO SIRE No. 1231725

REMOCIÓN EN MASA

Se presentó el colapso parcial de un muro de cerramiento perimetral, ubicado al costado occidental del predio con nomenclatura Calle 109A # 18-50 donde se encuentra emplazado el Conjunto Residencial "El Paseo de San Patricio", debido a las excavaciones realizadas en el predio aledaño, ubicado en la Calle 109A # 18-72, donde en la actualidad se adelantan obras para la construcción de un edificio de 4 niveles, teniendo en cuenta que dichas intervenciones desconfinaron el suelo donde se encuentra apoyado el muro en comento.

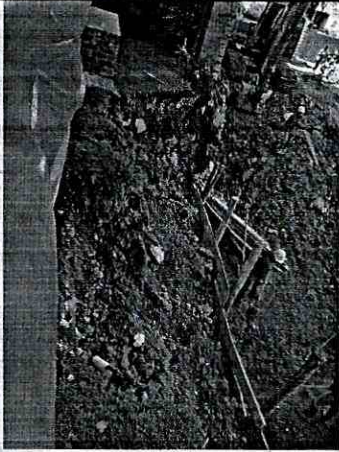
Fotografía No. 3. Se observa el desconfinamiento del suelo, debido a las intervenciones realizadas sobre el costado oriental del predio de la Calle 109A # 18-72.

- Al responsable y/o responsables de la construcción adelantada en el predio de la Calle 109A # 18-72, realizar de manera inmediata un estudio geotécnico y estructural en el que se contemplen las obras de emergencia y/o las medidas de estabilización inmediata de las paredes de los taludes de corte ubicados al costado oriental del predio, que garanticen la estabilidad, funcionalidad y seguridad de las edificaciones adyacentes. Dicho estudio deberá contemplar de manera adicional las obras que se deban ejecutar para el manejo adecuado de las aguas de escorrentía superficial y subsuperficial durante la construcción, así como también, deberá estar soportado técnicamente por un profesional idóneo mediante los estudios y análisis que considere apropiados, que demuestren suficientemente que las obras propuestas garantizan un factor de seguridad apto para la estabilidad de los taludes de excavación y las construcciones aledañas.

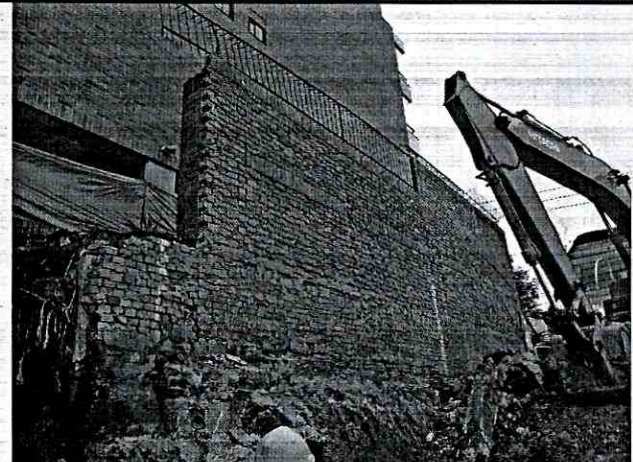
El muro de cerramiento afectado presenta una longitud cercana a los 30 m y 2.5 m de altura, el cual presento un colapso parcial en aproximadamente 12 m lineales; construido en mampostería simple. Así mismo dicho muro carece de elementos de confinamiento y amarre (tipo vigas y columnas), haciéndolo susceptible a presentar afectaciones ante la acción de cargas dinámicas

Fotografía No. 4. Vista del muro de cerramiento perimetral ubicado al costado occidental del Conjunto Residencial "El Paseo de San Patricio", el cual sufrió colapsos parciales.

- A los copropietarios del Conjunto Residencial “El Paseo de San Patricio” emplazado en el predio de la Calle 109A # 18-50, mantener restringido las zonas verdes y comunales aledañas a los muros de cerramiento ubicados al costado norte y occidental del conjunto residencial, hasta tanto se restablezcan y garanticen las condiciones de estabilidad del sector así como la estabilidad y funcionalidad de las mismas; además de la estabilidad de los taludes de corte y/o excavaciones realizadas en el predio de la ubicado en la Calle 109A # 18-72.
