DIAGNÓSTICO TÉCNICO No. DI-6762
SUBDIRECCIÓN DE EMERGENCIAS
COORDINACIÓN DE ASISTENCIA TECNICA
EVENTO SIRE No. 1255760

DIRECCIÓN	Calle 82B Bis Sur # 18N – 12 Carrera 18N # 82B – 07 Sur	ÁREA DIRECTA	240 M ²		
BARRIO	Arabia	POBLACIÓN ATENDIDA	15		
UPZ	68 – El Tesoro	FAMILIAS	2	ADULTOS	5
LOCALIDAD	19 – Ciudad Bolívar	NIÑOS	15		
CHIP	AAA0029ERSK AAA0029ERRU	PREDIOS EVALUADOS	2		
		OFICIO REMISORIO	CR-15661

REMOCIÓN EN MASA

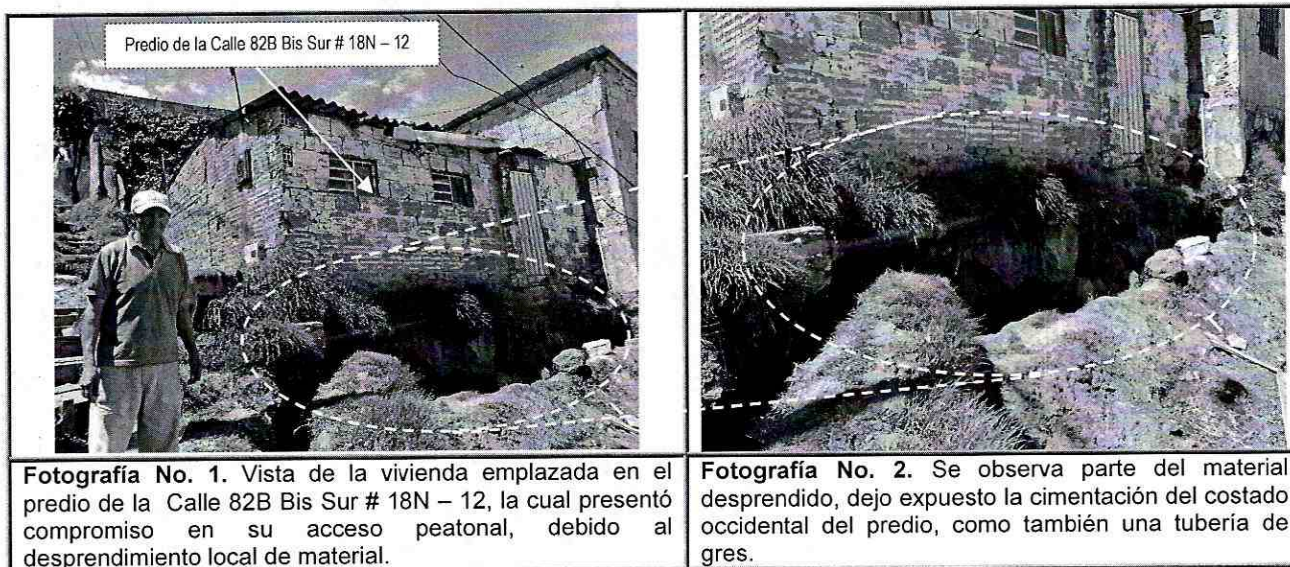
5. REGISTRO FOTOGRAFICO

Se presentó un proceso de remoción en masa de carácter local, proveniente de un talud de corte entre predios privados de longitud cercana a los 12 m y altura de 1.5 m, el cual carece de medidas de estabilización y de sistemas para el manejo de la escorrentía superficial y subsuperficial. El material desprendido involucró un volumen cercano a los 8 m³ entre capa vegetal y suelo orgánico, depositándose hacia la parte baja del talud evaluado, sin impactar algún tipo de estructura, sin embargo el material desprendido, desconfinó el acceso peatonal a la vivienda emplazada en el predio de la Calle 82B Bis Sur # 18N – 12, comprometiendo en el corto plazo la funcionalidad del mismo.

La vivienda emplazada en el predio de la Calle 82B Bis Sur # 18N – 12, ubicada hacia la parte alta del talud evaluado, corresponde a una construcción de un (1) nivel, en mampostería simple, con cubierta liviana en tejas en zinc, la cual evidencia un alto grado de deterioro y vulnerabilidad estructural, debido a la falta de adecuados elementos de confinamiento y amarre (tipo vigas y columnas). Así mismo, el material desprendido dejó expuesto parte de su cimentación y algunas tuberías de gres implementadas como desagües para las aguas servidas de la vivienda, las cuales pueden presentar desempates, produciendo aportes considerables de agua al terreno que puedan detonar desprendimientos adicionales de material, situación que puede generar el colapso parcial de la estructura, comprometiendo en el corto plazo su estabilidad y habitabilidad.

Hacia la parte baja del talud, aproximadamente a unos 6 metros de la cara del mismo, se encuentra el predio de la Carrera 18N # 82B – 07 Sur, donde habita la familia del señor Carlos Julio Castro, en el cual se encuentra emplazado una vivienda de un (1) nivel, construida en paneles prefabricados de concreto, placa de entrepiso en concreto y cubierta liviana en tejas de asbesto-cemento, donde se evidenciaron algunas fisuras en el sobrepiso de la estructura al igual que desempates entre los paneles que la conforman, afectaciones posiblemente asociadas a la falta de mantenimiento de la construcción y asentamientos diferenciales del suelo donde está apoyada, situación que con base en la inspección visual no es posible precisar.

- A los responsables de las viviendas ubicadas en los predios de la Calle 82B Bis Sur # 18N – 12 y la Carrera 18N # 82B – 07 Sur del barrio Arabia en la localidad de Ciudad Bolívar, mantener evacuadas las construcciones hasta tanto se garanticen condiciones de estabilidad sobre el talud de corte entre predios privados evaluado.
- A los responsables de la vivienda emplazada en el predio de la Calle 82B Bis Sur # 18N – 12 del barrio Arabia en la localidad de Ciudad Bolívar, implementar adecuadas medidas de estabilización sobre el talud de corte entre predios privados evaluado, con el apoyo de personal idóneo, mediante la implementación de obras de

protección geotécnica, las cuales deberán contar con sistemas de drenaje para la evacuación de las aguas superficiales y subsuperficiales, de acuerdo con la normatividad vigente para el sector, para lo cual se deben tramitar los permisos y licencias respectivos, con el fin de garantizar la estabilidad de la zona evaluada.
