DIAGNÓSTICO TÉCNICO DI-6768
SUBDIRECCIÓN DE EMERGENCIAS
COORDINACIÓN DE ASISTENCIA TECNICA
EVENTO 1265948.

1. DATOS GENERALES DEL EVENTO.

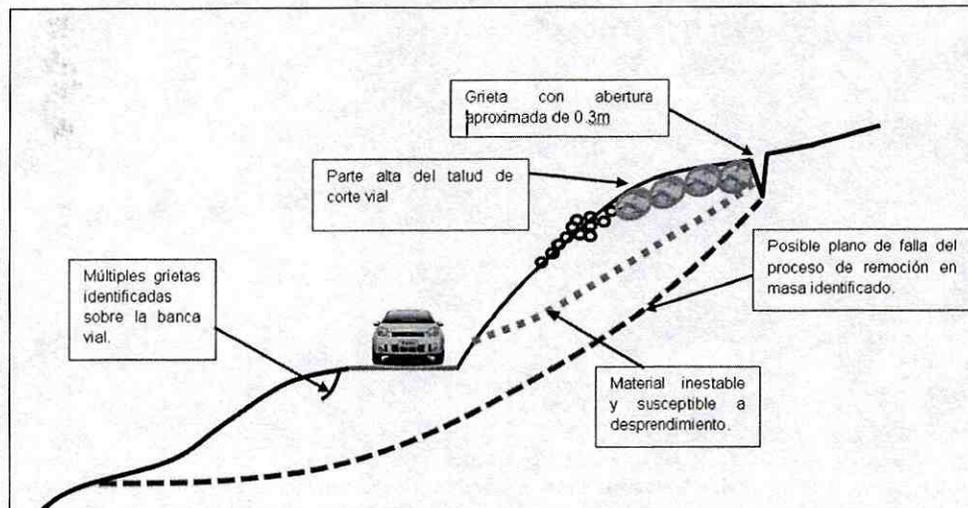
Esquema No 1. Corte del sector evaluado ubicado en la vía Betania Nazareth, vereda Raizal del corregimiento de Nazareth, en la localidad de Sumapaz

En la verificación realizada hacia la parte alta de la ladera se evidenció grietas de tracción a una distancia de 2m de la corona del talud, con abertura de hasta 30cm en una longitud de 20m aproximadamente, configurando un volumen altamente inestable susceptible a moverse sobre la banca de la vía y que involucra un volumen cercano a los 500m³, además se identificó una alta saturación del terreno producto posiblemente de las fuertes precipitaciones presentadas en el sector; de igual manera se evidenció agrietamientos en la banca de la vía con aberturas de hasta 5cm en longitudes de hasta 18m, reduciendo el ancho útil de la calzada de la vía en 4m aproximadamente.

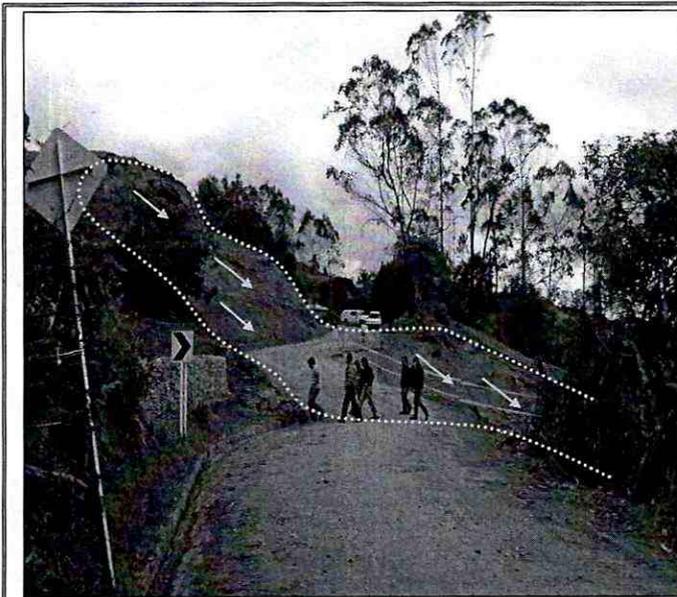
Según lo observado, el proceso de remoción en masa involucra un volumen cercano a los 5500m³ de suelo residual y cobertura vegetal generando inestabilidad del terreno que conforma el talud de corte, la banca y el talud de relleno de la vía, en un tramo de 50m aproximadamente. De acuerdo a información suministrada por personal de la alcaldía local de Sumapaz, parte del material movilizado y que se había depositado sobre la banca de la vía fue retirado y depositado ladera abajo, a fin de mejorar el estado de la vía y restablecer la circulación de vehículos por el sector. Se resalta que el talud de corte evaluado durante la visita técnica realizada el 26 de Noviembre de 2012, presenta una pendiente cercana a los 60° y una altura máxima de 8m en una longitud de 30m aproximadamente, sin medidas de contención, ni sistemas para el manejo de la escorrentía subsuperficial, además se pudo observar que hacia la parte alta del talud se implementó una zanja en tierra a fin de dar manejo a las aguas de escorrentía superficial y que son conducidas hacia un box coulvert ubicado al costado Occidental del sector evaluado, estructura hidráulica que probablemente recoge de igual manera las aguas de escorrentía del sector y que las vierte finalmente ladera abajo donde se encuentra la parte baja del proceso de remoción en masa evaluado.

Fotografía 1. Vista del proceso de remoción en masa en la vía Betania - Nazareth, en visita realizada el 26 de Noviembre de 2012.

- Se recomienda mantener la restricción de uso del tramo vial ubicado a la altura del Kilómetro 5.8, en la vía que conduce del centro poblado de Betania hacia el centro poblado de Nazareth, en la vereda el Raizal del corregimiento de Nazareth en la localidad de Sumapaz, punto ubicado en la Latitud 4° 11' 19" y Longitud 74° 8' 43.6", hasta tanto se garanticen las condiciones de estabilidad y funcionalidad del sector evaluado.

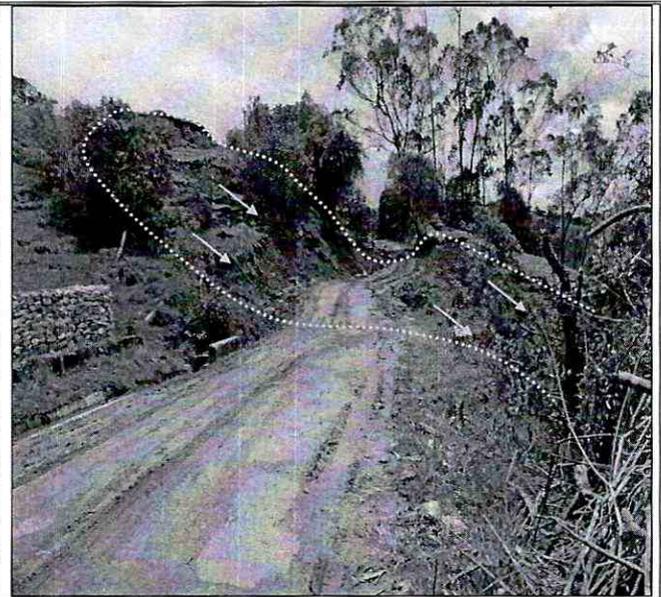
Fotografía 2. Vista del proceso de remoción en masa en la vía Betania - Nazareth en la localidad de Sumapaz, antes del retiro de material movilizado y adecuación de la vía

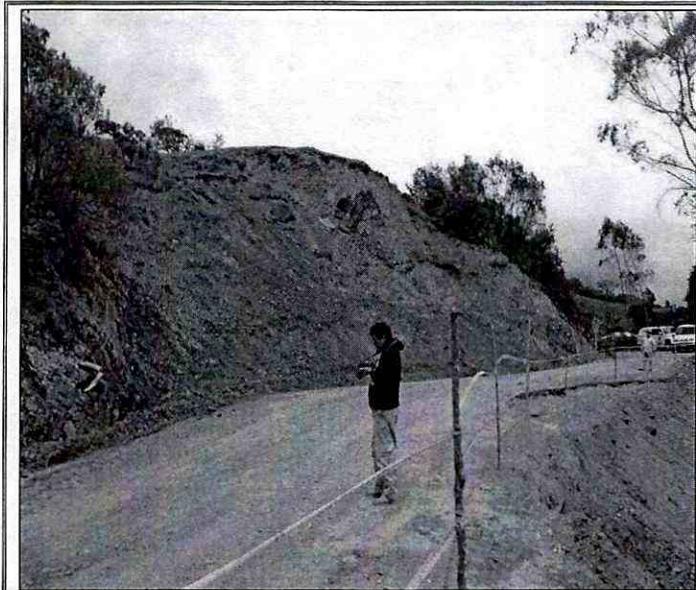
Fotografía 3. Vista del talud de corte de la vía Betania - Nazareth en visita realizada el 26 de Noviembre de 2012, luego del retiro de parte del material movilizado y de la adecuación de la vía.

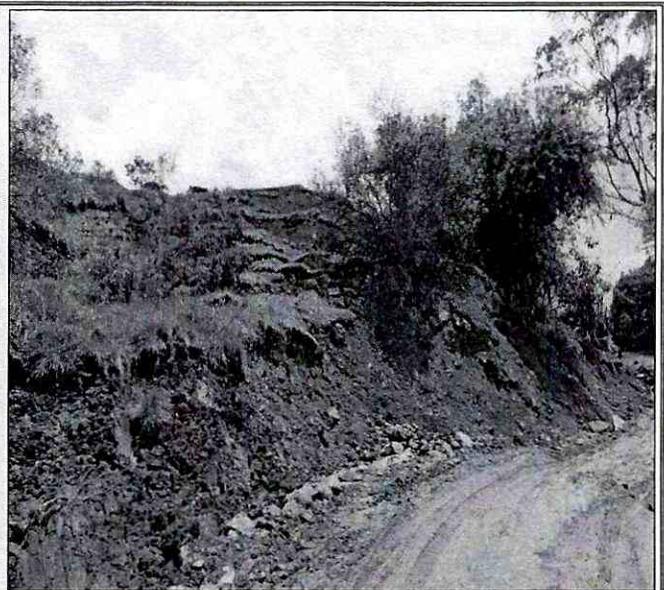
Fotografía 4. Vista del material movilizado, el cual se deposito sobre la calzada de la vía entre Betania y Nazareth, antes de la adecuación realizada por personal de la alcaldía local de Sumapaz.

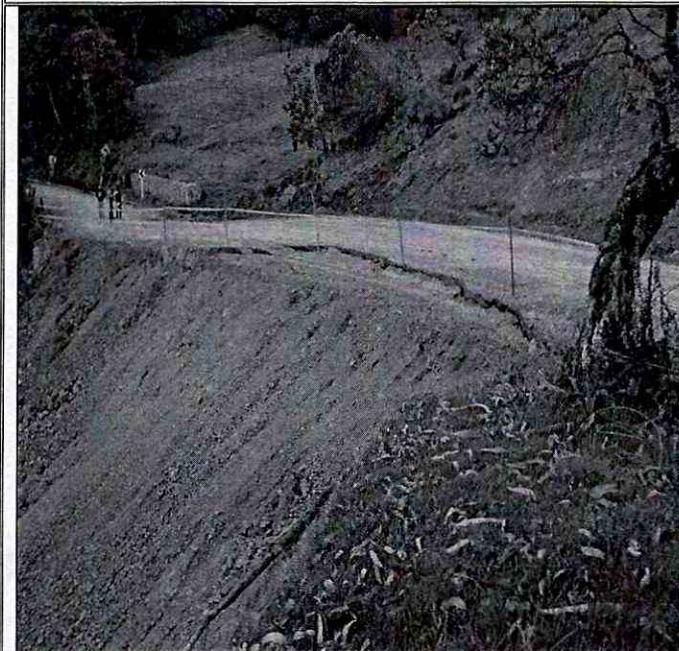
Fotografía 5. Grieta de tracción identificada sobre la calzada de la vía entre Betania y Nazareth, muestra de la actividad del proceso de remoción en masa.

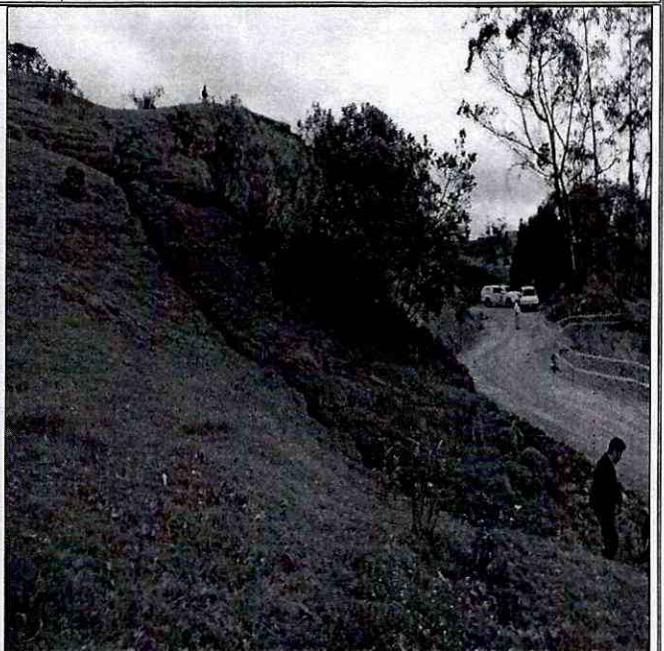
Fotografía 6. Zanja en tierra implementada hacia la parte alta del talud de corte vial, a fin de dar manejo a las aguas de escorrentía superficial provenientes de la parte alta de la ladera.

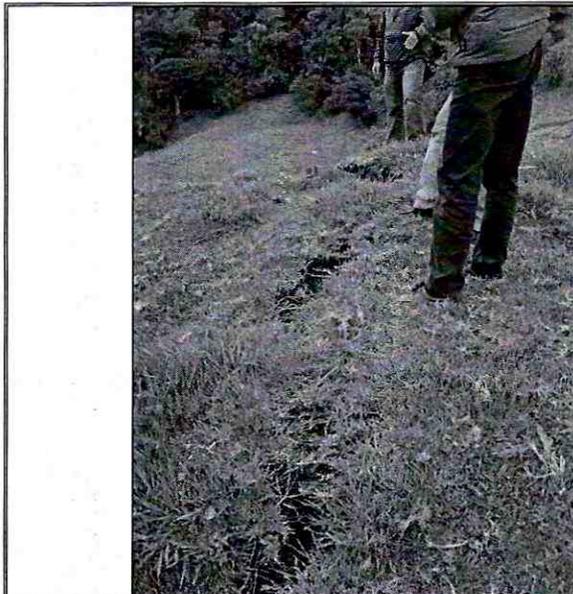
Fotografía 7. Grietas de tracción identificadas hacia la parte alta de la ladera, las cuales presentan aberturas de hasta 30cm y que configuran un material potencialmente inestable que se podría movilizar sobre la calzada de la vía evaluada.

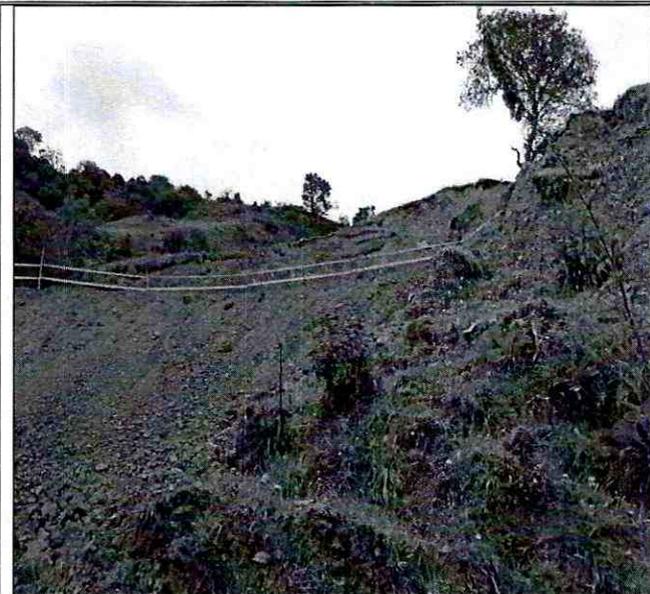
Fotografía 8. Vista desde la parte baja del proceso de remoción en masa, hacia la zona media de la ladera se ubica la calzada de la vía que conduce hacia el centro poblado de Nazareth y de Betania, en la localidad de Sumapaz.
