DIAGNÓSTICO TÉCNICO DI - 6781
SUBDIRECCIÓN DE EMERGENCIAS
COORDINACIÓN DE ASISTENCIA TÉCNICA
EVENTO SIRE No. 1274347

3. DESCRIPCIÓN Y CAUSAS:

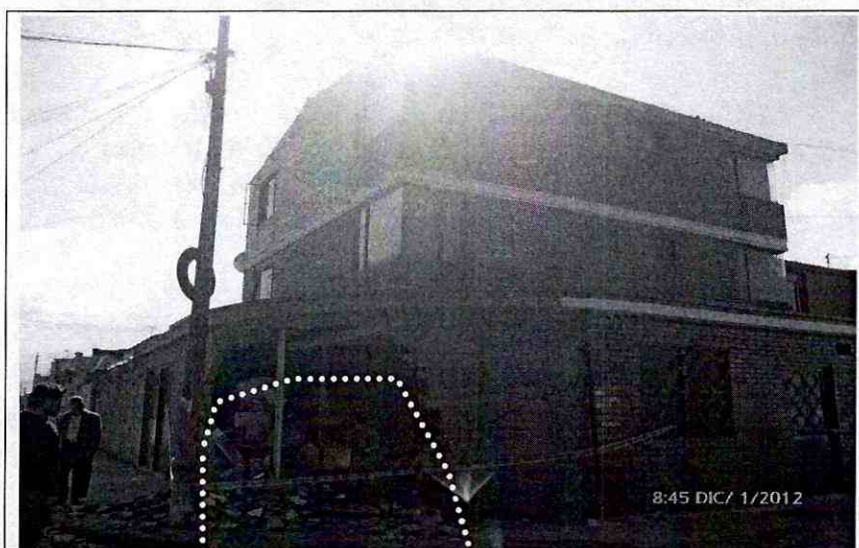
Se presentó el impacto de un vehículo, contra el costado sur oriental de la vivienda emplazada en el predio de la Carrera 71-6C-36, situación que según lo observado generó el colapso de aproximadamente 6 m² del muro de cerramiento que conforma una bodega localizada en el primer nivel de la vivienda emplazada en el predio en mención.

Se resalta que el impacto del vehículo, no generó compromiso en la habitabilidad ni en la estabilidad estructural de la vivienda, únicamente en la funcionalidad de la bodega del primer nivel ubicado al costado oriental del predio. Por la posibilidad de caída de mampuestos que hayan quedado sueltos por el impacto del vehículo, razón por la cual se hace restricción parcial de uso de la zona de la bodega ubicada en el primer nivel, hasta tanto no se garanticen las condiciones de funcionalidad del mismo.

Fotografía No. 1. Se observa la vista general del lugar donde impacto el vehículo en el predio de la Carrera 71-6C-36.

- Al responsable y/o responsables de la vivienda emplazada en la Carrera 71-6C-36, en el Sector Catastral Marsella, en la Localidad de Kennedy , mantener la restricción de uso temporal y preventiva de la bodega del primer nivel , localizada al costado oriental, hasta tanto se tomen las medidas pertinentes, y se garanticen las condiciones optimas de seguridad, y funcionalidad del mismo.
