DIAGNÓSTICO TÉCNICO DI-7070
SUBDIRECCIÓN DE ANÁLISIS Y MITIGACIÓN DE RIESGOS
COORDINACIÓN DE ASISTENCIA TÉCNICA
EVENTO SIRE 1890197.

ATENDIÓ	JAIRO MAURICIO DIAZ SALAZAR			SOLICITANTE:
COE	22	MOVIL	3	Alcaldía local de Sumapaz
FECHA	Noviembre 02 de 2013	HORA	10:00 am	VIGENCIA: Temporal mientras no se modifique significativamente las condiciones físicas del sector

DIRECCIÓN	Km 5.2 Vía Betania - Nazareth	ÁREA DIRECTA	1 Ha		
BARRIO	Vereda Raizal	POBLACIÓN ATENDIDA	250		
UPZ	No registra	FAMILIAS	-	ADULTOS	150
LOCALIDAD	20 - Sumapaz	PREDIOS EVALUADOS	1		
COORDENADAS	Latitud 4° 11' 29.1" Longitud 74° 8' 31.0"	OFICIO REMISORIO	CR-17282

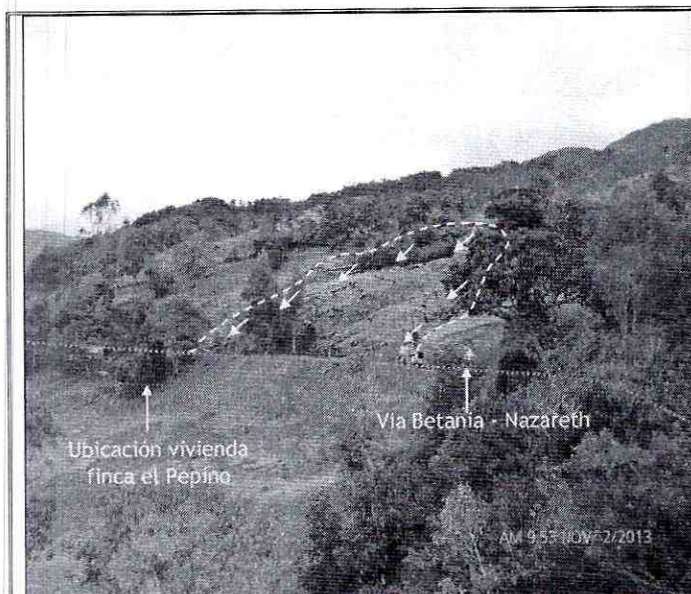
Según lo observado, el proceso de remoción en masa identificado involucró un volumen de masa inestable cercana a los 11.000m³, compuesta por suelo residual y cobertura vegetal, en donde parte del material se depositó en un tramo de 40m aproximadamente, sobre la banca de la vía que conduce del centro poblado de Betania al centro poblado de Nazareth; material que al momento de la verificación visual estaba siendo removido hacia la parte baja de la ladera por medio de maquinaria de la alcaldía local de Sumapaz. Es de notar que hacia la corona del proceso de remoción en masa se identificó un escarpe entre 1m y 3m en una longitud de 20m aproximadamente, así como algunas grietas de tracción con aberturas de 10cm en longitudes de hasta 10m, por lo que es posible que se presenten movimientos de terreno adicionales al observado.

Fotografía 1. Vista del proceso de remoción en masa en la vía Betania - Nazareth, en visita realizada el 02 de Noviembre de 2013, se observa la localización de la vía y de la vivienda de la finca el Pepino.

- Se recomienda mantener la restricción de uso del tramo vial ubicado a la altura del Kilómetro 5.2, en la vía que conduce del centro poblado de Betania hacia el centro poblado de Nazareth, en la vereda el Raizal del corregimiento de Nazareth en la localidad de Sumapaz, punto ubicado en la latitud 4°11'29.1" y Longitud 74°8'31.0", hasta tanto se garanticen las condiciones de estabilidad y funcionalidad del sector evaluado.

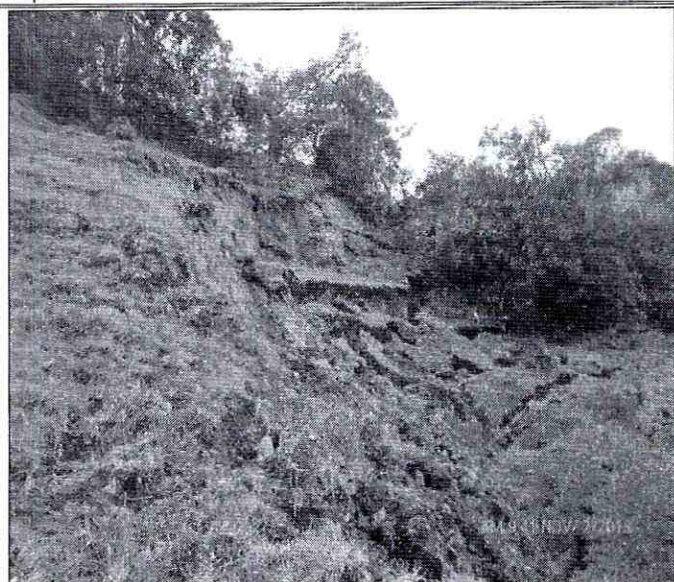
Fotografía 3. Vista del escarpe generado por el proceso de remoción en masa evaluado y que se presentó a la altura del Km 5.2 de la vía que conduce del centro poblado de Betania al centro poblado de Nazareth, el cual presenta una altura de 3m aproximadamente.

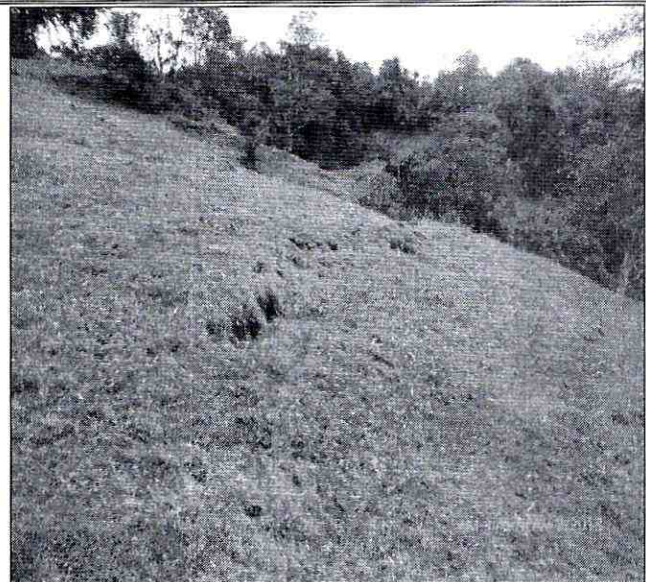
Fotografía 4. Grietas de tracción identificadas hacia la parte alta de la ladera, producto del desconfinamiento del terreno por el proceso de remoción en masa de carácter general evaluado.

- Se recomienda a la alcaldía local de Sumapaz, realizar un monitoreo periódico al sector del tramo vial evaluado y ubicado a la altura del Kilómetro 5.2, en la vía que conduce del centro poblado de Betania hacia el centro poblado de Nazareth, en la vereda el Raizal del corregimiento de Nazareth, punto ubicado en la latitud 4°11'29.1" y Longitud 74°8'31.0", dado el procesos de remoción en masa evidenciado.

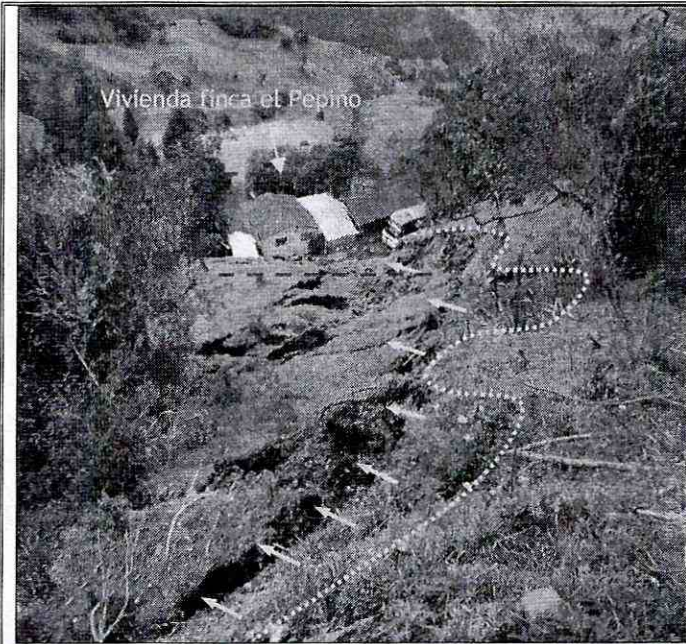
Hacia el costado Sur del proceso de remoción en masa observado a la altura del Kilometro 5.2 vía Betania - Nazareth, se emplaza una vivienda correspondiente a la finca el Pepino y habitada por el señor Richard Villalba y su familia, la cual al momento de la inspección visual no presenta afectaciones directas por impacto del material inestable, sin embargo de presentarse un avance de dicho proceso puede verse afectada severamente ya que se encuentra dentro de la zona de influencia del mismo, razón por la cual se recomendó la evacuación de dicha vivienda a fin de salvaguardar la integridad física de los habitantes de la misma.

Fotografía 5. Vista de la vivienda de la finca el Pepino, se observa que la vivienda se encuentra dentro de la zona de influencia del proceso de remoción en masa evaluado.

- *Se recomienda evacuar e incluir con prioridad técnica uno (1) en el programa de Reasentamiento de Familias Ubicadas en Zonas de Alto Riesgo No Mitigable, en la modalidad de Reubicación de acuerdo a lo estipulado en el Decreto 255 del 12 de Junio de 2013, la vivienda de la finca el Pepino, ubicada*

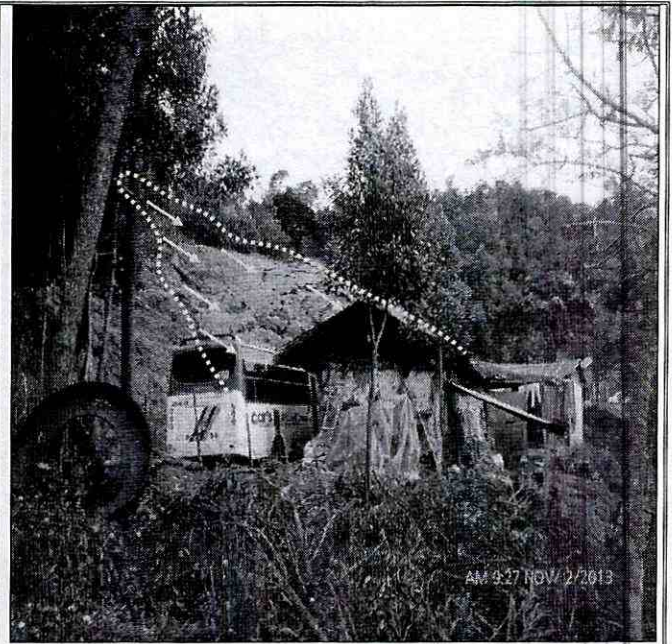
Fotografía 6. Vista de la vivienda de la finca el Pepino, se observa que la vivienda se encuentra dentro de la zona de influencia del proceso de remoción en masa evaluado.

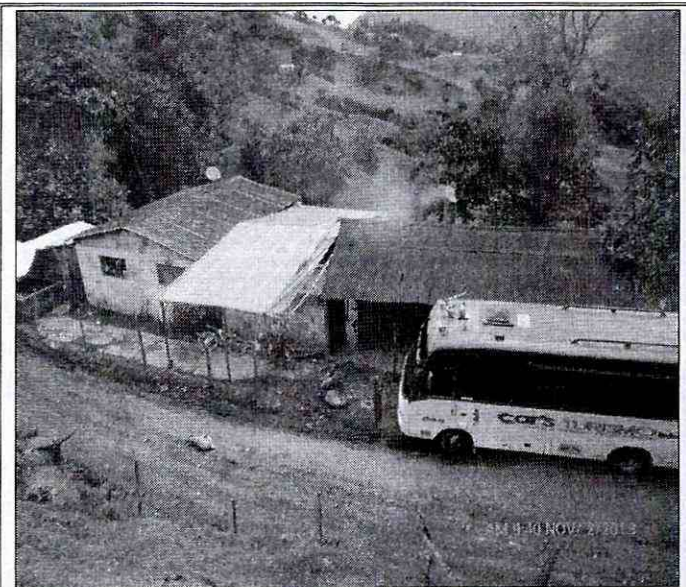
Fotografía 7. Vista de la vivienda de la finca el Pepino, ubicada a la altura del Km 5.2 de la vía que conduce del centro poblado de Betania al centro Poblado de Nazareth, vivienda que se encuentra dentro de la zona de influencia del proceso de remoción en masa evaluado.

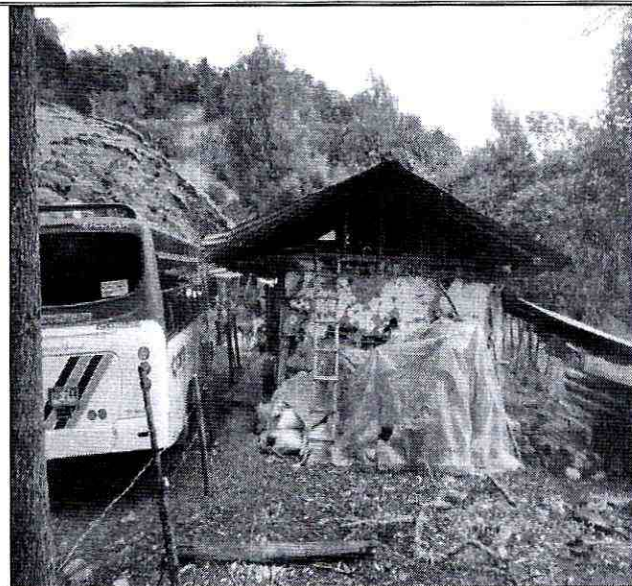
La vivienda de la finca el Pepino corresponde a una edificación de un nivel construida en bahareque y mampostería simple, pisos en mortero y terreno natural y cubierta en teja de zinc al igual que teja de arcilla, soportada por elementos de madera, la cual presenta deficiencias constructivas relacionadas con la carencia de elementos de confinamiento tipo vigas y columnas, identificándose sobre la misma fisuras de tendencia diagonal con aberturas de 2mm en longitudes de 50cm aproximadamente, sobre la mampostería de cerramiento, situación que al momento de la inspección visual no compromete su estabilidad ante cargas normales de servicio, sin embargo es susceptible a presentar daños ante la presencia de cargas dinámicas (sismo u otras), o el colapso parcial o total de la estructura ante el impacto directo del material inestable adyacente a esta.

Fotografía 10. Vista del costado Suroccidental de la vivienda de la finca el Pepino, la cual se encuentra construida en bahareque y que presenta un alto grado de deterioro.
