DIAGNÓSTICO TÉCNICO DI - 6884
SUBDIRECCIÓN DE EMERGENCIAS
COORDINACIÓN DE ASISTENCIA TÉCNICA
EVENTOS SIRE No. 1399998

ATENDIÓ: Fredy Enrique Quiroga				SOLICITANTE: Unidad Administrativa Especial Cuerpo Oficial de Bomberos - UAECOB	
COE	20	MÓVIL	5		
FECHA	10 de Febrero de 2013	HORA	10:30 pm	VIGENCIA: Temporal mientras no se modifique significativamente las condiciones físicas del sector

DIRECCIÓN	Calle 10 No 4 A-22 Este	ÁREA DIRECTA	70 m ²		
BARRIO	Egipto	POBLACIÓN ATENDIDA	4		
UPZ	94. La candelaria	FAMILIAS	1	ADULTOS	2
LOCALIDAD	3 Santa fe	NIÑOS	2		
LOCALIDAD	3 Santa fe	PREDIOS EVALUADOS	1		
CHIP	AAA0144PRWF	OFICIO REMISORIO	CR-16163

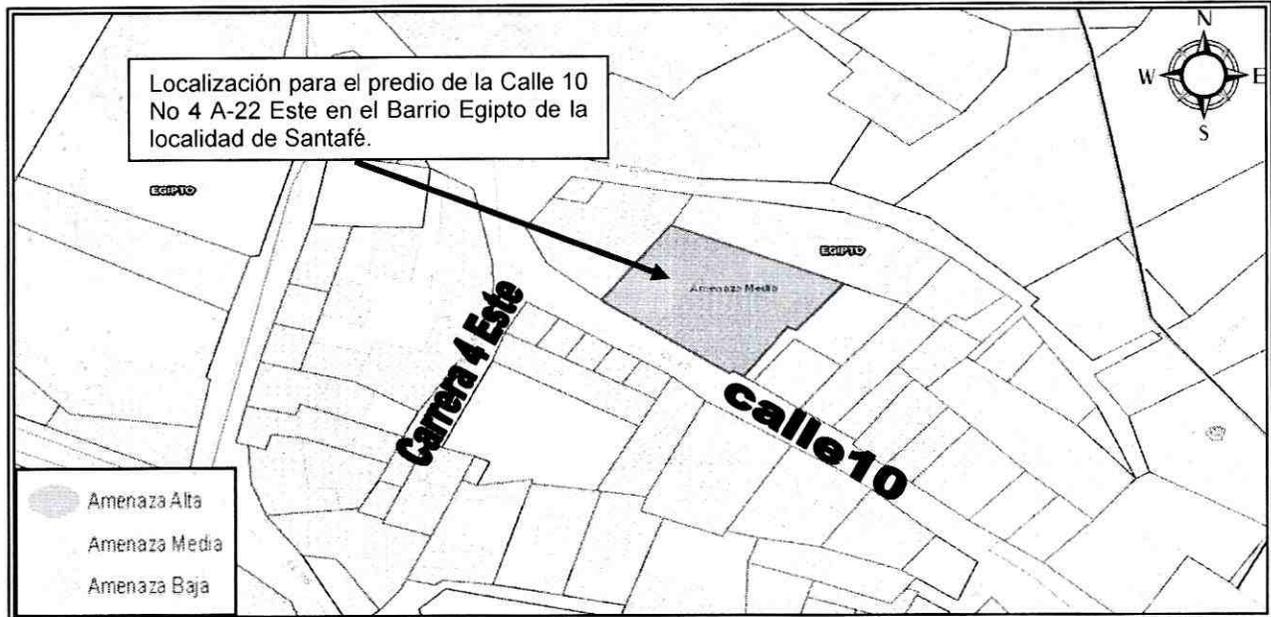
De acuerdo con el Plano Normativo de Amenaza por Remoción en Masa del Plan de Ordenamiento Territorial de Bogotá – POT (Decreto 190 de 2004, por el cual se compilan los Decretos 619 de 2000 y 469 de 2003), el sector donde se localiza el predio de la referencia, presenta Amenaza Media por Fenómenos de Remoción en Masa (Ver figura 1).

Figura 1. Localización y categorización de Amenaza Media por Fenómenos de Remoción en Masa (Según el POT), para los predios evaluados en atención al Evento SIRE 139998, Barrio El Roció Centro Oriental de la Localidad de Santa Fe.

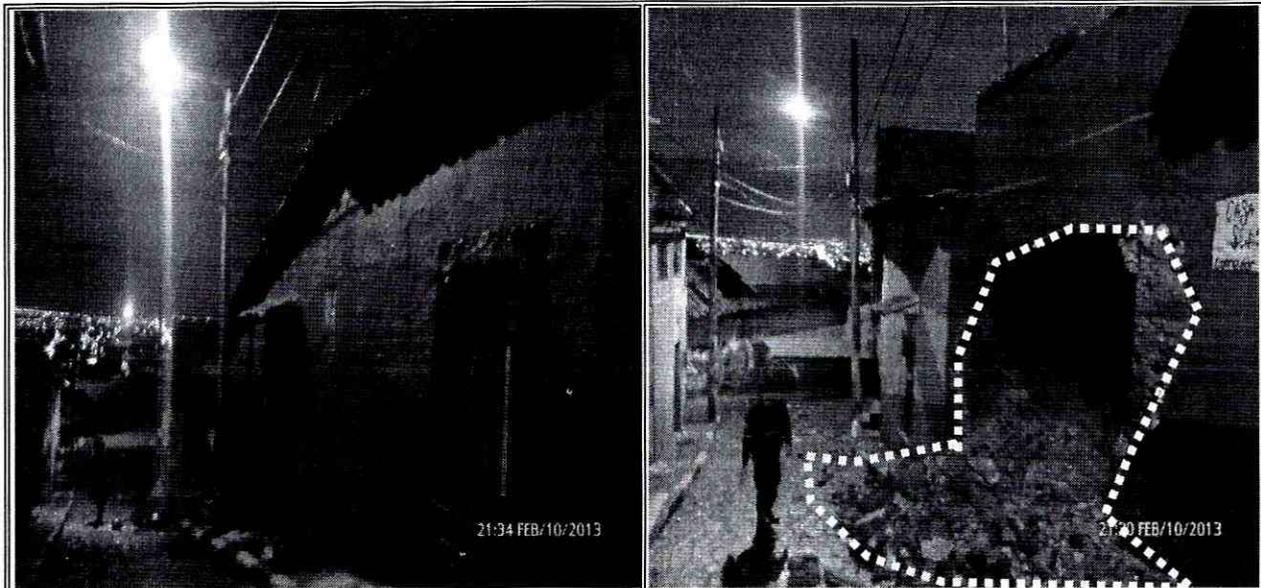
Se presentó el agrietamiento y el colapso parcial del muro perimetral en adobe del costado nor-occidental de la vivienda emplazada en el predio de la Calle 10 No 4 A-22 Este, donde según la información suministrada por la comunidad funciona un comedor comunitario. El material producto del colapso se depositó en el sendero peatonal correspondiente a la Calle 10 la cual presenta compromiso en su transitabilidad y funcionalidad. La vivienda en comento es una construcción de un (1) nivel a doble altura, en mampostería simple de adobe y ladrillo macizo cocido, cuenta con cubierta en teja de barro colocada sobre una capa de barro y esterilla de guadua que es soportada por un entramado en madera. La vivienda presenta problemas por falta de mantenimiento relacionados con deterioro de la cubierta por causa de la edad y degradación de los elementos en madera que la componen, así como agrietamientos en el muro de cerramiento del costado norte, el cual es cercano al sector donde se presentó el colapso. Según lo observado, las afectaciones de la vivienda, están relacionados con su edad y la exposición a la intemperie de los elementos que la conforman.

Entre las posibles causas por las cuales se presentó el colapso del tramo de muro del costado nor-occidental de la vivienda existente en el predio de la Calle 10 No 4 A-22 Este, está la edad de construcción de la vivienda, la falta de mantenimiento de la misma, lo que pudo generar el deterioro de los elementos que la constituyen; situación que con base en la inspección visual no es posible precisar.

Fotografía 1. Vista de fachada del predio de la Calle 10 No 4 A-22 Este en el Barrio Egipto de la localidad de Santafé. La cual al momento de la visita técnica presenta colapso en el costado occidental donde funciona un comedor comunitario según la información suministrada por la comunidad.

Fotografía 2. Vista del muro de cerramiento del predio de la Calle 10 No 4 A-22 Este en el Barrio Egipto de la localidad de Santafé, el cual al momento de la visita técnica presenta colapso, situación que comprometería la funcionalidad del sendero peatonal localizado al Occidental del predio en mención.

- Al responsable y/o responsables del predio de la Calle10 No 4 A-22 Este, Barrio Egipto de la Localidad de Santafé, acatar la recomendación de restricción parcial de uso de la zona donde funciona el comedor comunitario localizada al costado nor-occidental de la vivienda, hasta tanto se implementen medidas de reforzamiento estructural del muro de cerramiento del costado nor-occidental donde se presentó el colapso, garantizando la habitabilidad y funcionalidad de este sector.

- Se recomienda al responsable y/o responsables del predio de la Calle10 No 4 A-22 Este, Barrio Egipto de la Localidad de Santafé, en el caso de no existir restricciones y/o condicionamientos al uso del suelo para el predio en mención, implementar acciones para el mantenimiento, reforzamiento y/o mejoramiento de la calidad de la edificación allí existente. Acciones que se recomienda realizar con el apoyo de personal idóneo, garantizando que se cumplan los requerimientos establecidos en el Decreto No. 926 del 19 de Marzo de 2010 y su Decreto Modificatorio No. 092 del 17 de Enero de 2011 (Reglamento Colombiano de Construcción Sismo Resistente NSR – 10), de acuerdo con la normatividad vigente para el sector, para lo cual deben tramitar los permisos y licencias respectivos. Esto con el propósito de garantizar durante la vida útil del inmueble, las condiciones adecuadas para su uso.
