<b>DIAGNÓSTICO TÉCNICO</b>	Código:	GAR- FT - 03
		Versión:	01
		Código documental:

**DIAGNÓSTICO TÉCNICO – DI No.6919**  
**SUBDIRECCIÓN DE EMERGENCIAS**  
**COORDINACIÓN DE ASISTENCIA TECNICA**  
**RADICADO FOPAE No 2013ER7615**

### 3. DESCRIPCIÓN Y CAUSAS:

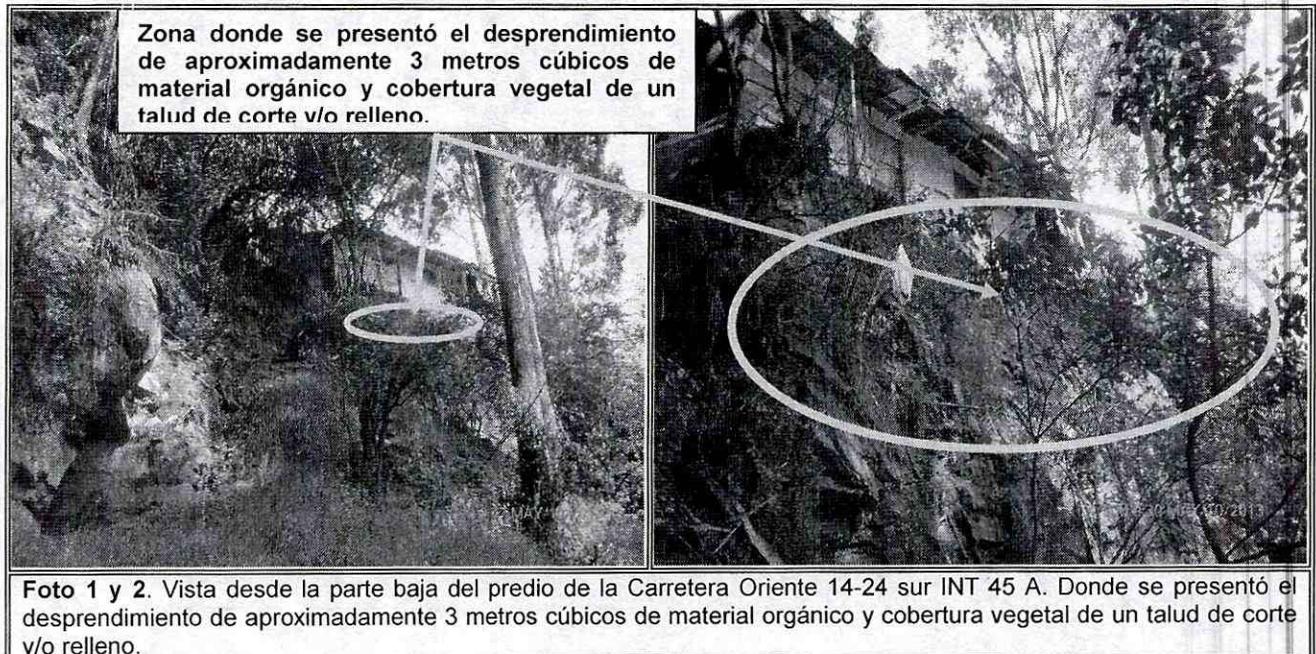
Se presentó el desprendimiento de aproximadamente 3 metros cúbicos de material orgánico y cobertura vegetal de un talud de corte y/o relleno sobre el cual se emplaza el predio con nomenclatura Carretera Oriente 14-24 sur INT 45 A. El talud en comento tiene una altura de 10m a 15m y una longitud de 30m a 40m con pendientes que oscilan entre 50° y 60°.

En el predio de la Carretera Oriente 14-24 sur INT 45 A, (predio ubicado en la parte alta del talud), se emplaza una vivienda de un nivel (1), construida en material de recuperación. La vivienda cuenta con cubierta en tejas de zinc soportadas por un entramado en madera, suelo en piso afirmado.

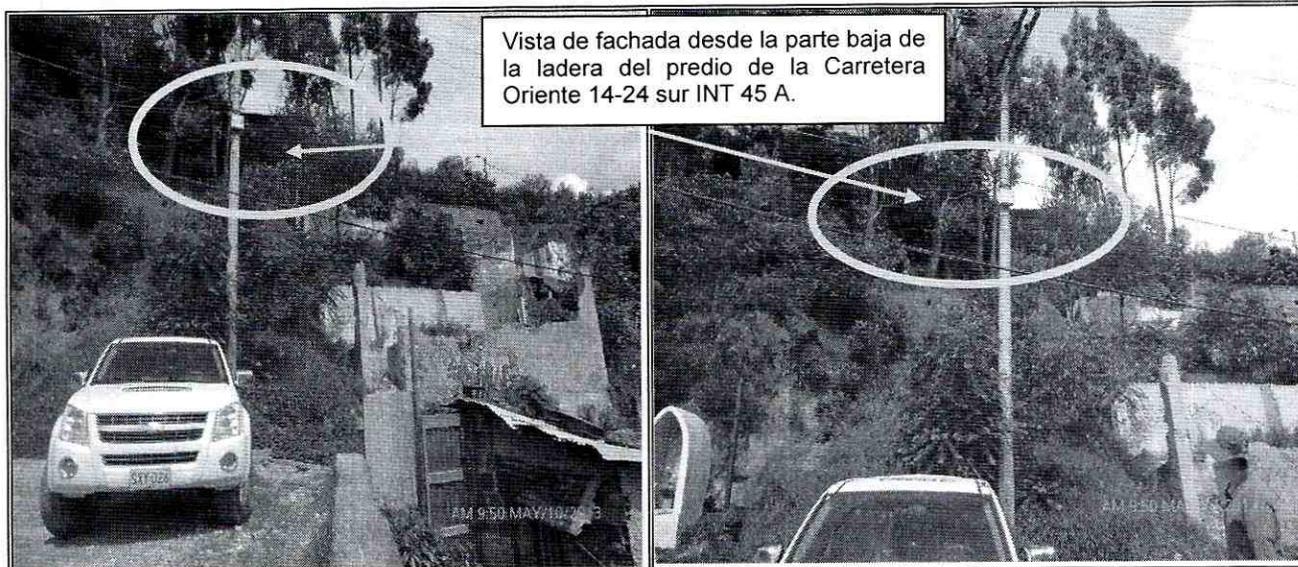
Vista de fachada desde la parte baja de la ladera del predio de la Carretera Oriente 14-24 sur INT 45 A.

Foto 3 y 4. Vista de fachada desde la parte baja de la ladera del predio de la Carretera Oriente 14-24 sur INT 45 A.

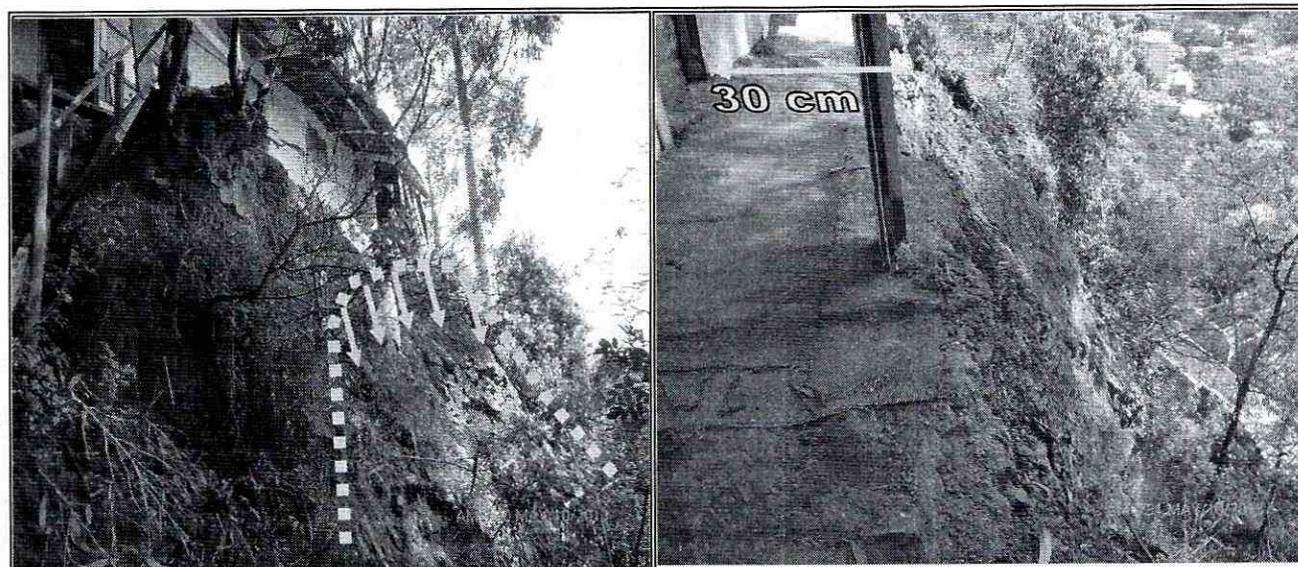
Foto 5 y 6. Se observa zona donde se presentaron los desprendimientos de material, lo que podría desconfiar parte del suelo donde está apoyada la vivienda con nomenclatura Carretera Oriente 14-24 sur INT 45 A, comprometiendo su estabilidad y habitabilidad en el corto plazo ante cargas normales de servicio.

- Mantener la recomendación de evacuación de la vivienda ubicada en el predio de la Carretera Oriente 14-24 Sur INT 45 A, del Desarrollo El Triángulo de la localidad de San Cristóbal, dada la posibilidad de avance en el proceso de remoción en masa identificado en este sector, a fin de garantizar la integridad física de sus habitantes (Tabla 3).

- Evacuar y cambiar de prioridad técnica 2 a prioridad técnica 1 en el Programa de Reasentamiento de Familias Ubicadas en Zona de Alto Riesgo el predio de la Carretera Oriente 14-24 Sur INT 45 A, del Desarrollo El Triángulo de la localidad de San Cristóbal, ocupado en la actualidad por el señor José Manuel Rodríguez Cruz y su familia, teniendo en cuenta el compromiso actual en la estabilidad y habitabilidad de la vivienda.

- Una vez se haya terminado el proceso de evacuación y/o reasentamiento del predio relacionado en la Tabla 3, se recomienda demoler la vivienda emplazada en dicho predio del Desarrollo El Triángulo de la localidad de San Cristóbal, retirar los escombros generados, y en cumplimiento del Artículo 140 del Decreto 190/2004, aislar y señalar mediante vallas informativas los lotes a fin de evitar que el predio sea ocupados nuevamente, e incorporarlos al inventario distrital de los predios desocupados en desarrollo del proceso de reasentamiento por alto riesgo, para su control y manejo por parte de las entidades correspondientes.
