DIAGNÓSTICO TÉCNICO DI-7051
SUBDIRECCIÓN DE EMERGENCIAS
COORDINACIÓN DE ASISTENCIA TÉCNICA
RADICADO FOPAE 2013ER20776

DIRECCIÓN:	Calle 140 No. 19 – 30/32/34	ÁREA DIRECTA:	600m ²				
BARRIO:	Los Cedros	POBLACIÓN ATENDIDA:	2				
UPZ:	13 – Los Cedros	FAMILIAS	2	ADULTOS	2	NIÑOS	0
LOCALIDAD:	1 - Usaquén	PREDIOS EVALUADOS	1				
CHIP	AAA0160DXCN	DOCUMENTO REMISORIO	CR-17028

El día 10 de octubre de 2013, personal del Fondo de Prevención y Atención de Emergencias – FOPAE en atención al radicado FOPAE 2013ER20776, realizó visita técnica al predio de la Calle 140 No. 19 - 30, del sector catastral Los Cedros, en la Localidad de Usaquén, donde se emplaza una vivienda de tres niveles, dividida en tres unidades habitacionales, posiblemente construida con sistema estructural de muros de carga, en adobe y ladrillo prensado y placa de entrepiso aligerada con esterilla de guadua y escoria, durante el recorrido se pudo observar que esta división a tres unidades habitacionales posiblemente llevó a la demolición de muros que podían hacer parte del sistema de resistencia sísmica de la edificación, situación que aumenta su vulnerabilidad a la acción de cargas dinámicas ocasionadas por trepidaciones antr

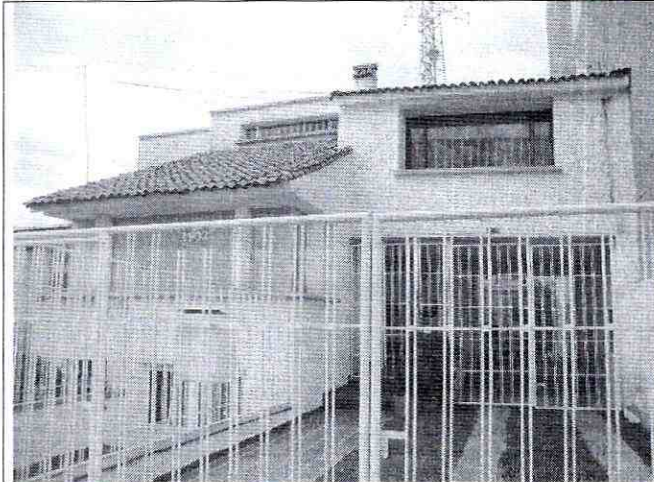
Foto 1. Vista de la fachada de la vivienda emplazada en el predio de la Calle 140 No. 19 - 30/32/34
