DIAGNÓSTICO TÉCNICO DI-7077
SUBDIRECCIÓN DE EMERGENCIAS
COORDINACIÓN DE ASISTENCIA TECNICA
EVENTO No. 1943365

REMOCIÓN EN MASA INUNDACIÓN ESTRUCTURAL

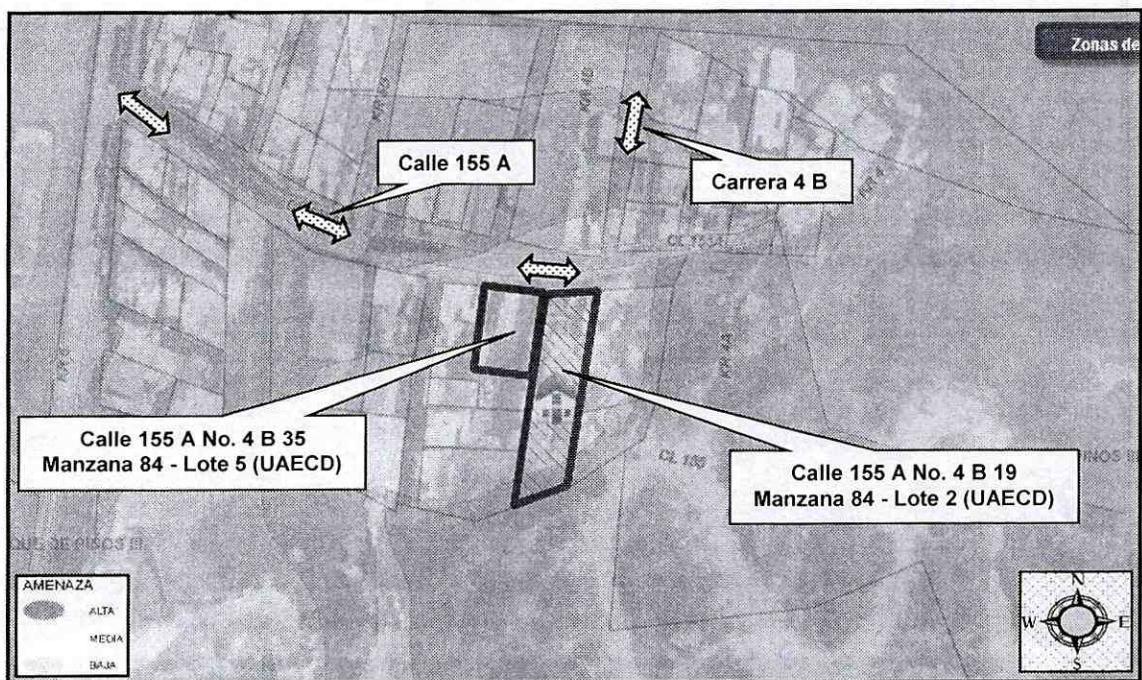
Figura No. 1. Localización y Categorización del Nivel de Amenaza Media por Fenómenos de Remoción en Masa definida el Plano Normativo de Amenaza por Fenómenos de Remoción en Masa del Plan de Ordenamiento Territorial de Bogotá POT.

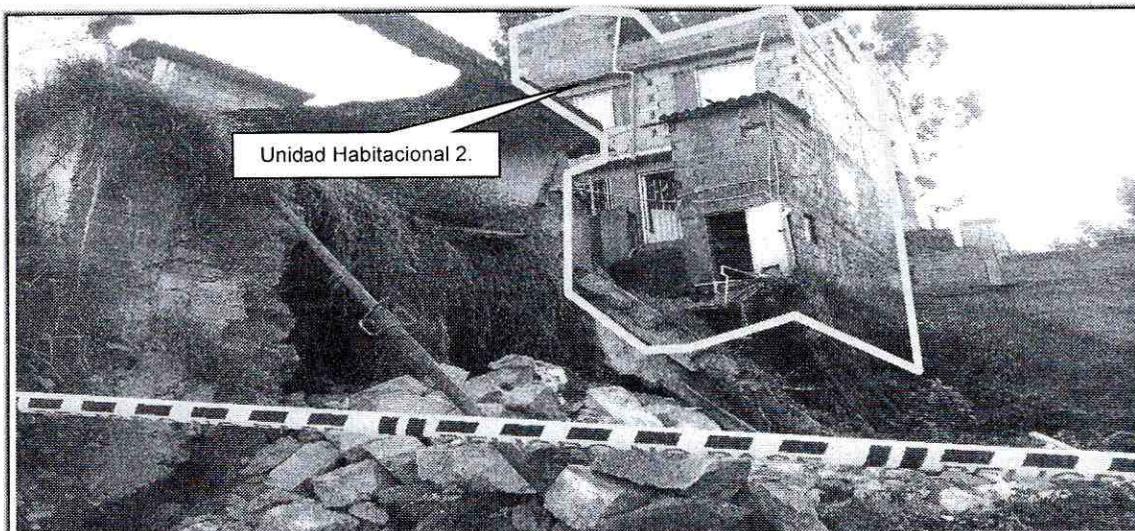
Se presentó el colapso parcial de un muro construido en ladrillo cocido y piedra pegada con recubrimiento en concreto, de altura cercana a los 2.80 m y longitud aproximada a los 25 m, implementado como medida de contención y/o de estabilización de un talud de corte y relleno entre predios privados, localizado hacia el costado occidental del predio de la Calle 155 A No. 4 B 19, Manzana 84 - Lote 2 (UAECD), del Barrio Barrancas Alto de la Localidad de Usaquén, realizado de manera antrópica y antitécnica, posiblemente para la adecuación del terreno donde está emplazado el predio en comento, el cual obedece muy seguramente a una intervención ejecutada sin los permisos y/o licencias respectivas, lo que a su vez se traduce en la falta de estudios geotécnicos y diseños estructurales, así como a la falta

de sistemas de drenaje para el manejo de las aguas de escorrentía superficial y subsuperficial para el mismo mismos (Ver Fotografía No. 1). Situación que a su vez generó un proceso de remoción en masa de carácter local sobre el talud de corte y relleno anteriormente mencionado, ocasionando igualmente el colapso total del muro cerramiento perimetral del costado occidental de la estructura emplazada hacia la parte alta del mismo, de altura cercana a los 2.10 m y longitud aproximada a los 4.50 m, la cual se encuentra deshabitada y presenta una construcción en mampostería simple, con pisos en mortero y cubierta en placa de concreto; materiales que involucraron un volumen cercano a los 5.50 m³, compuestos por suelo residual, arenoso, orgánico y piedra, los cuales se depositaron hacia la parte baja de dicho talud, en un área libre y/o zona verde correspondiente al predio de la Calle 155 A No. 4 B 35, Manzana 84 - Lote 5 (UAECD), del Barrio Barrancas Alto de la Localidad de Usaquén, (Ver Fotografías No. 2 y 3), en donde no se evidenció ningún tipo de afectación sobre la edificación emplazada hacia el costado occidental del mismo, la cual está conformada por una estructura de cuatro (4) niveles, construida en mampostería parcialmente confinada mediante elementos estructurales de confinamiento tipo columnas, con placas de contrapiso y de entrepiso en concreto y cubierta en teja de asbesto cemento, soportada por perfilera metálica que a su vez descansa sobre los elementos de cerramiento perimetral de la misma, la cual no presenta fisuras, deformaciones u otro tipo de patología que indiquen compromiso en su estabilidad, funcionalidad y habitabilidad en el corto plazo bajo cargas normales de servicio, ni por el material depositado al interior del predio en donde se emplaza la edificación en comento, ya que con base en la inspección visual no se identificaron los mismos (Ver Fotografía No. 4).

Fotografía 1. Vista parcial del sector en donde se presentó el colapso parcial del muro implementado como medida de contención y/o de estabilización de un talud de corte y relleno entre predios privados, localizado hacia el costado occidental del predio de la Calle 155 A No. 4 B 19, del Barrio Barrancas Alto de la Localidad de Usaquén.

- A los habitantes y/o responsables del predio Calle 155 A No. 4 B 19, Manzana 84 - Lote 2 (UAECD), del Barrio Barrancas Alto de la Localidad de Usaquén, mantener la restricción parcial de uso de la estructura deshabita, la cual se emplaza hacia la parte alta del talud de corte y relleno evaluado, hasta tanto se garanticen las

medidas adecuadas de contención y/o de estabilización del talud de corte y relleno en mención e implementen sistemas de drenaje para el manejo de las aguas de escorrentía superficial y subsuperficial, así como se garanticen las condiciones de estabilidad de cada uno de los elementos estructurales que hacen parte de la estructura evaluada.

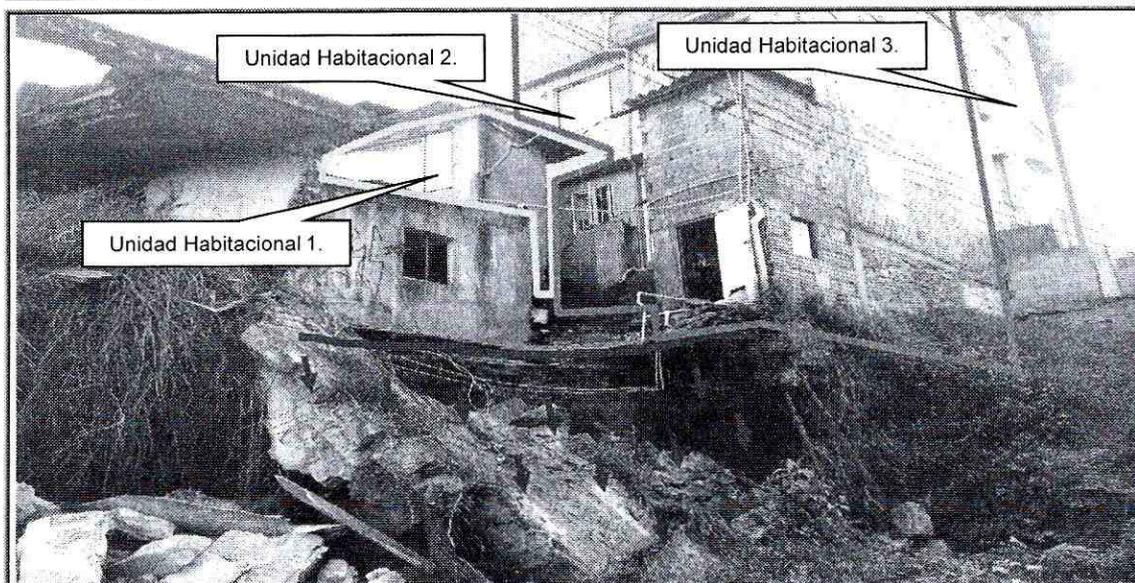
Foto No. 2. Vista parcial del sector en donde se presentó el proceso de remoción en masa de carácter local sobre el talud de corte y relleno entre predios privados, localizado hacia el costado occidental del predio de la Calle 155 A No. 4 B 19, del Barrio Barrancas Alto de la Localidad de Usaquén, Evento de Emergencia 1943365 del 25/11/13.

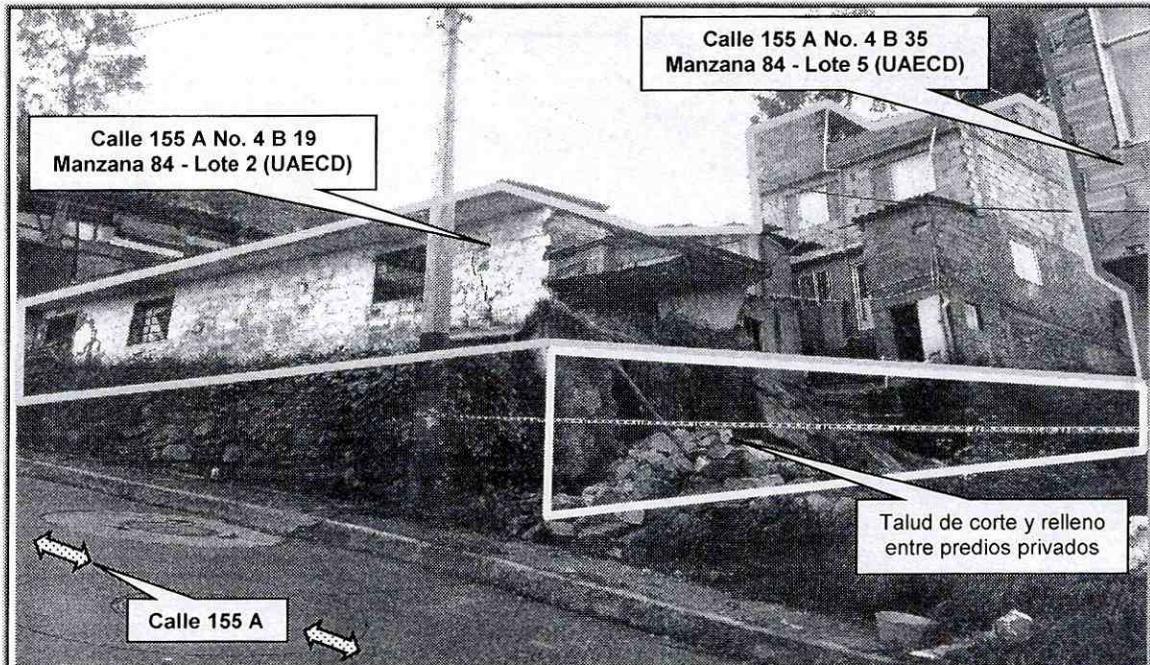
Foto No. 3. Vista general del sector en donde se presentó el colapso parcial del muro implementado como medida de contención y/o de estabilización de un talud de corte y relleno entre predios privados, localizado hacia el costado occidental del predio de la Calle 155 A No. 4 B 19, del Barrio Barrancas Alto de la Localidad de Usaquén.

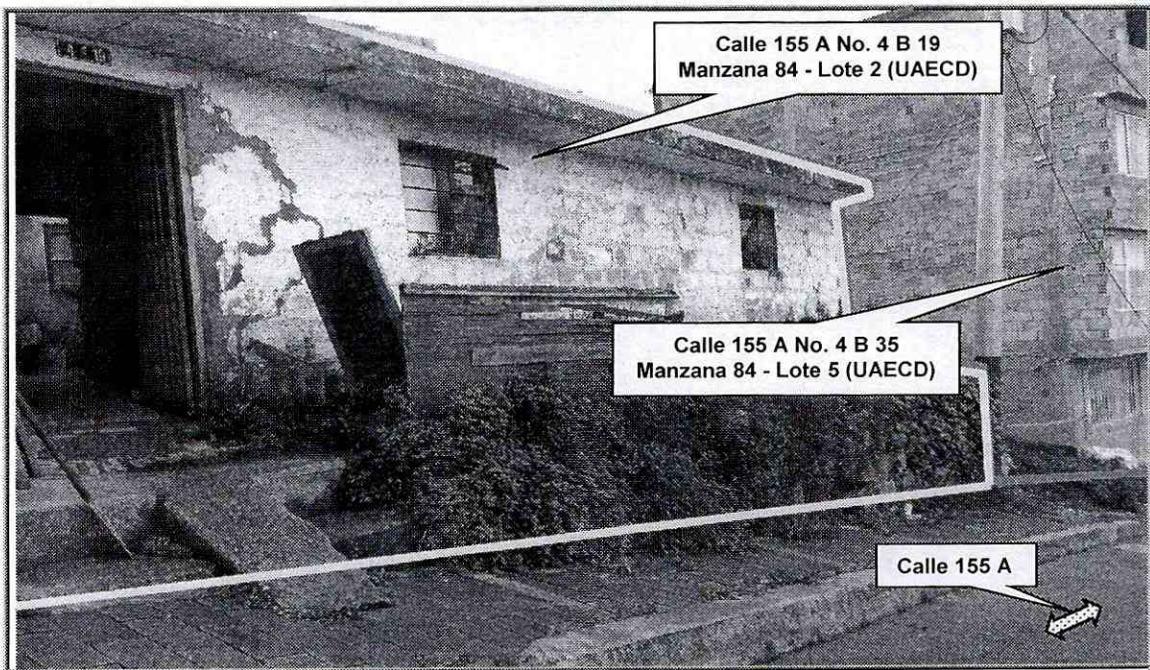
Foto No. 4. Vista parcial del sector en donde se emplazan los predios de la Calle 155 A No. 4 B 19 y Calle 155 A No. 4 B 35, del Barrio Barrancas Alto de la Localidad de Usaquén, Evento de Emergencia 1943365 del 25/11/13.

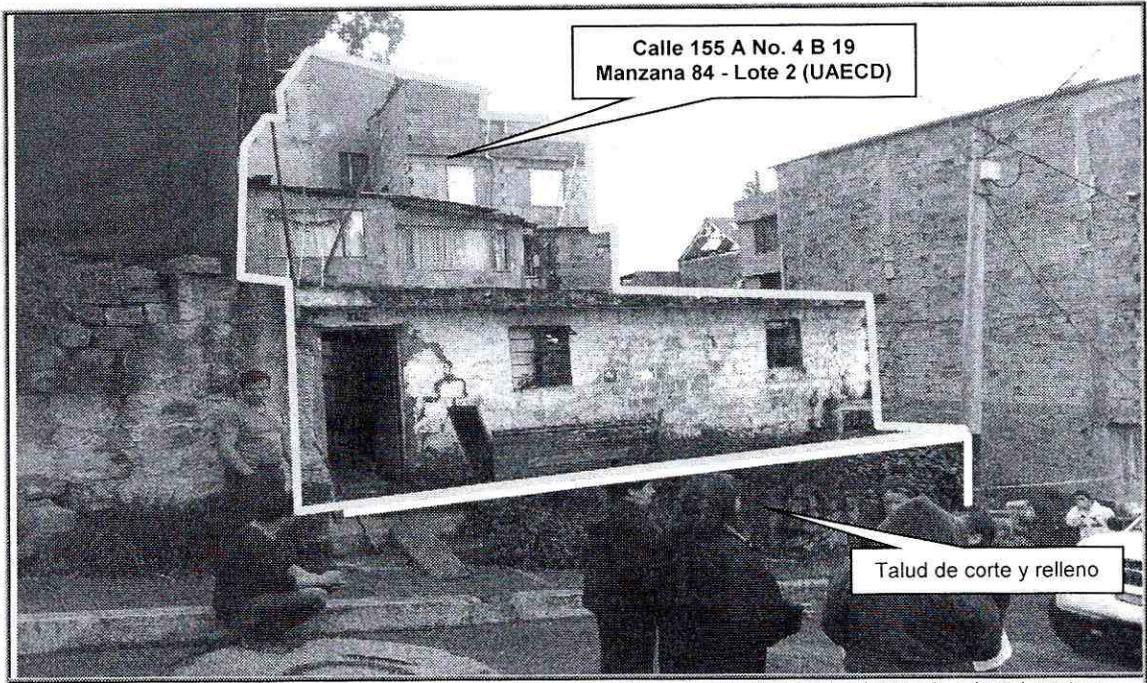
Foto No. 5. Vista parcial de los distintos taludes de corte y relleno, localizados hacia el costado oriental, norte y occidental del predio de la Calle 155 A No. 4 B 19, del Barrio Barrancas Alto de la Localidad de Usaquén.

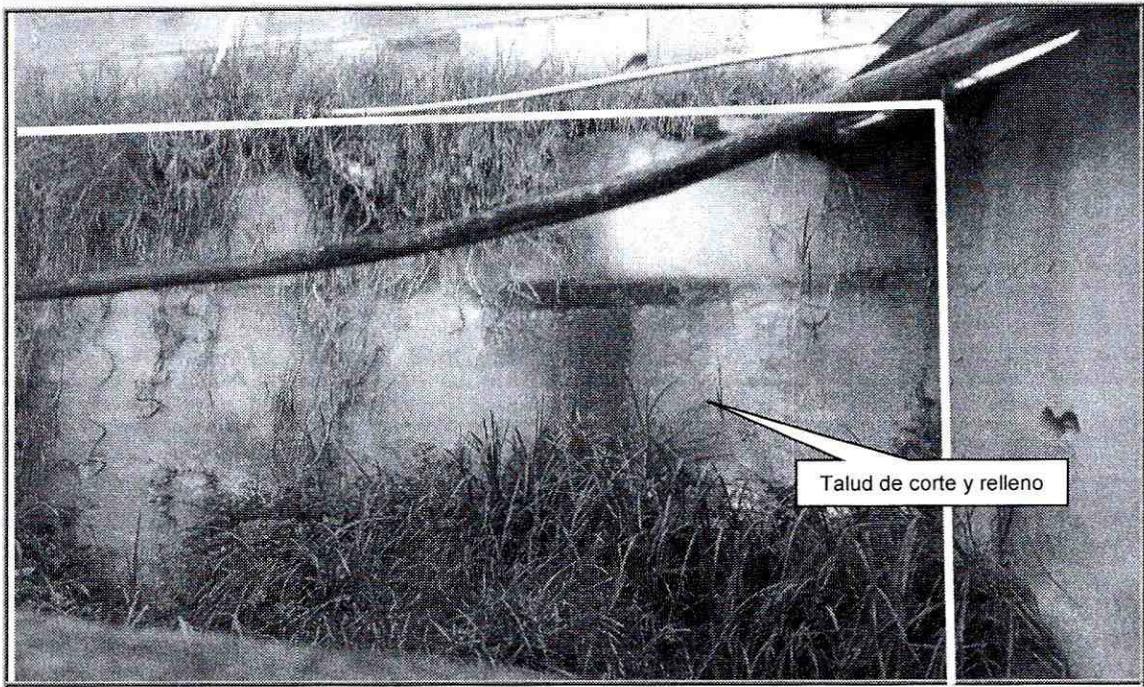
Foto No. 6. Vista parcial de los distintos taludes de corte y relleno, localizados hacia el costado oriental, norte y occidental del predio de la Calle 155 A No. 4 B 19, del Barrio Barrancas Alto de la Localidad de Usaquén.

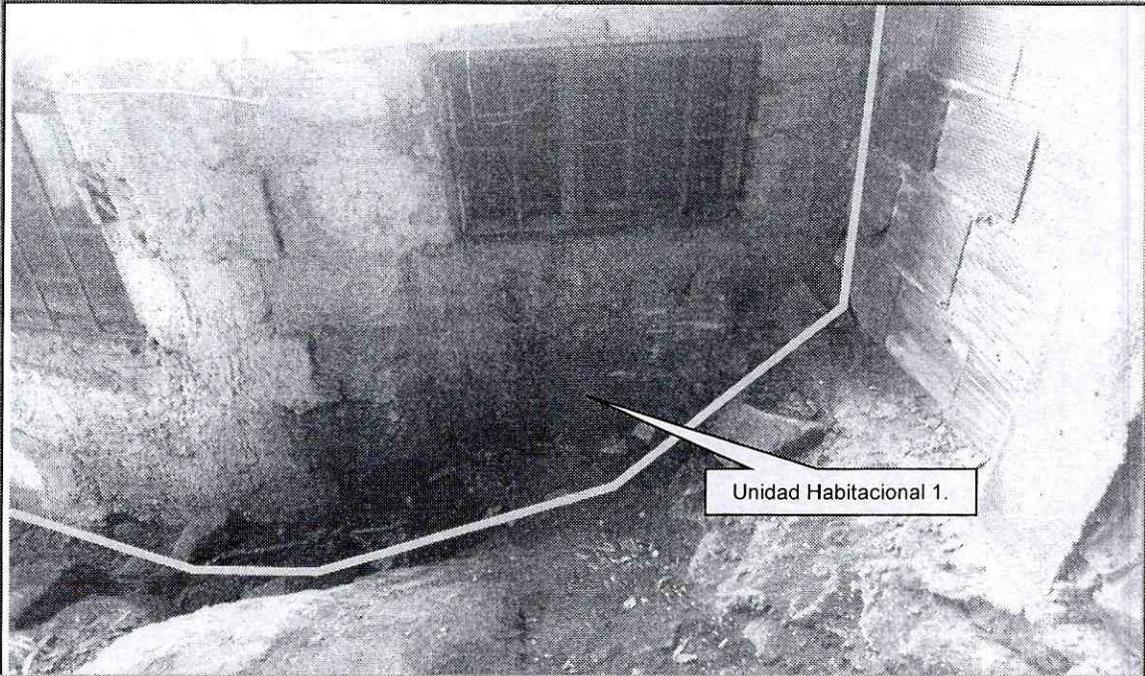
posterior emplazamiento de diferentes unidades habitacionales de uno (1) y tres (3) niveles, construidas en mampostería simple y parcialmente confinada mediante elementos estructurales de confinamiento tipo columnas, con placas de contrapiso y de entepiso en concreto, y cubiertas mixtas en asbesto cemento y teja de zinc, soportadas por entramados en madera que a su vez descansan sobre los elementos de cerramiento perimetral de las mismas, las cuales evidencian deficiencias constructivas relacionadas principalmente por la falta de continuidad de los muros en altura y la ausencia de adecuados elementos estructurales de confinamiento y amarre tipo vigas de coronación y columnas, haciéndolas vulnerables ante la acción de cargas dinámicas (sismo u otros), más no presentan fisuras, deformaciones u otro tipo de patología que indiquen compromiso en su estabilidad, funcionalidad y habitabilidad en el corto plazo bajo cargas normales de servicio, ya que con base en la inspección visual no se identificaron las mismas (Ver Fotografías No. 7 y 8).

Foto No. 7. Vista parcial de la Unidad Habitacional No. 1., la cual se emplaza al interior del predio de la Calle 155 A No. 4 B 19, del Barrio Barrancas Alto de la Localidad de Usaquén, Evento de Emergencia 1943365 del 25/11/13.

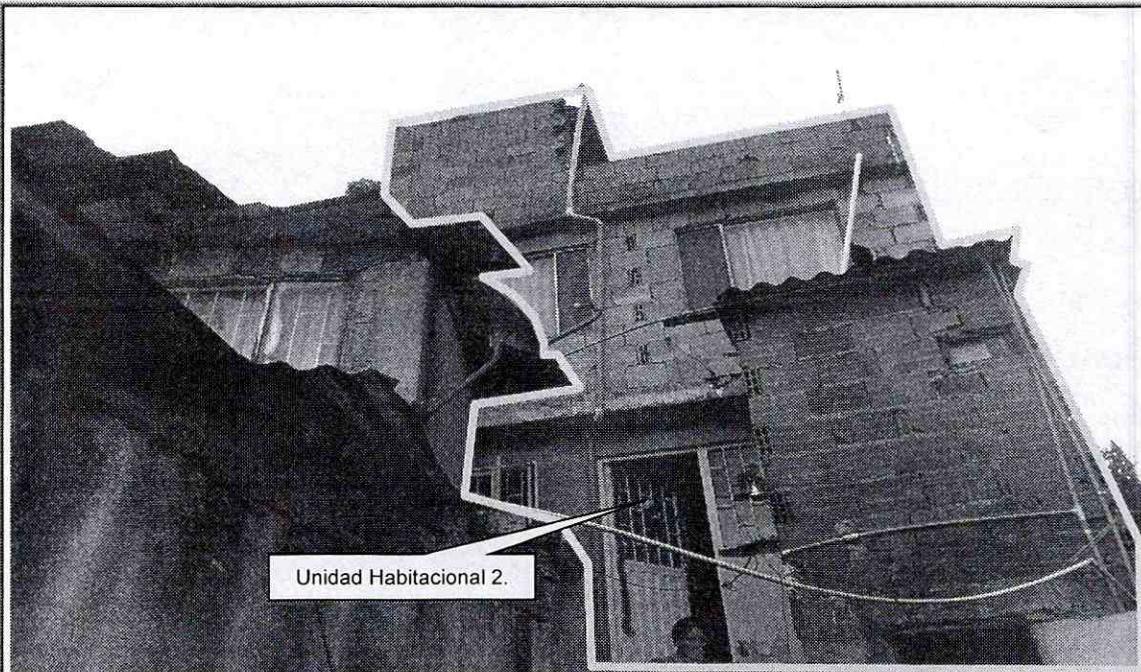
Foto No. 8. Vista parcial de la Unidad Habitacional No. 2., la cual se emplaza al interior del predio de la Calle 155 A No. 4 B 19, del Barrio Barrancas Alto de la Localidad de Usaquén, Evento de Emergencia 1943365 del 25/11/13.

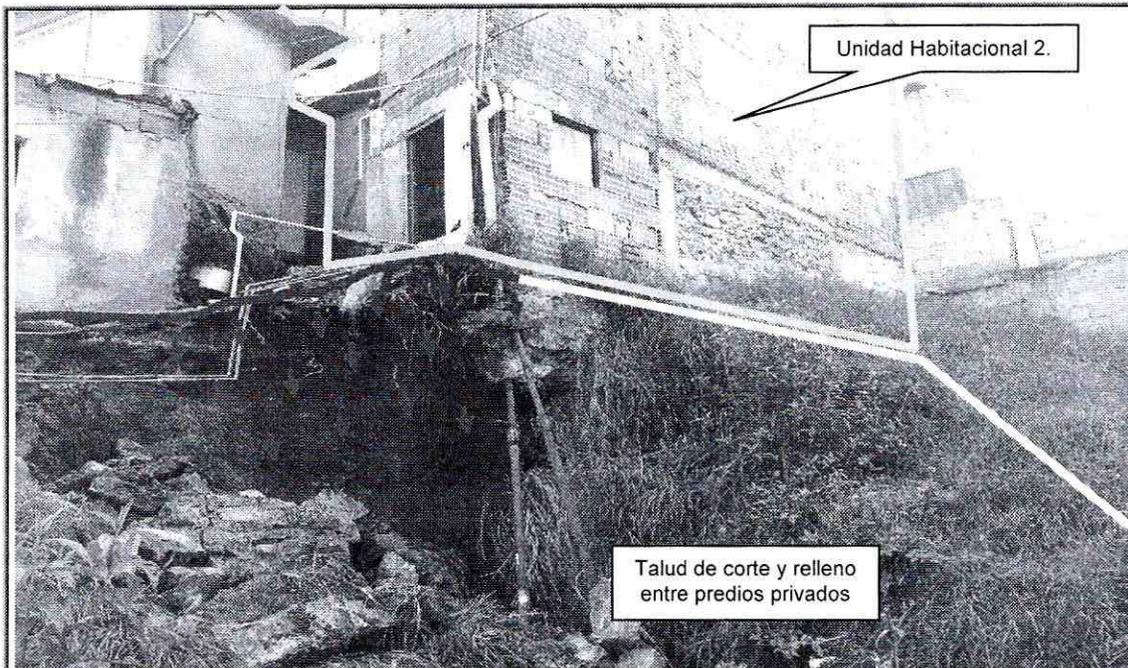
Sin embargo, de acuerdo a lo evidenciado en campo durante la Atención del Evento de Emergencia 1943365, con respecto al colapso parcial presentado en el muro implementado como medida de contención y/o de estabilización del talud de corte y relleno entre predios privados, localizado hacia el costado occidental del predio de la Calle 155 A No. 4 B 19, Manzana 84 - Lote 2 (UAECD), del Barrio Barrancas Alto de la Localidad de Usaquén y el proceso de remoción en masa de carácter local presentado sobre dicho talud de corte y relleno, así como la información suministrada por los propietarios y/o responsables de los predios evaluados, con respecto a la posible fuga que se viene presentando tiempo atrás en la red interna de acueducto existente en el predio de la Calle 155 A No. 4 B 19, la cual posiblemente este saturando el material que conforma el suelo de cimentación sobre el cual se emplaza el predio de la referencia y al retiro de material realizado de manera antrópica y antitécnica, por los propietarios y/o responsables del predio de la Calle 155 A No. 4 B 35, sobre el talud de corte y relleno anteriormente mencionado, se podrían presentar en el corto plazo nuevos colapsos parciales y/o totales sobre el muro de contención y/o de estabilización evaluado, lo que a su vez se traduciría muy posiblemente en el desconfinamiento del suelo de cimentación sobre el cual se emplaza la estructura deshabitada y la unidad habitacional numero dos (2), lo que podría ocasionar afectación directa en sus estructuras, razón por la cual se recomendó la restricción parcial de uso de dicha estructura deshabitada, mediante Acta No. 6158 del 25 de Noviembre de 2013, así como la recomendación de evacuación de dicha unidad habitacional, en donde habita el señor Arsenio Santiesteban y su familia, mediante Acta No. 6155 del 25 de Noviembre de 2013, hasta tanto se garanticen las medidas adecuadas de contención y/o de estabilización del talud de corte y relleno entre predios privados, localizado al costado occidental del predio de la referencia y de sistemas de drenaje para el manejo de las aguas de escorrentía superficial y

subsuperficial, así como se garanticen las condiciones de estabilidad de cada uno de los elementos estructurales que hacen parte de las estructuras evaluadas (Ver Fotografía No. 9).

Foto No. 9. Vista parcial de la Unidad Habitacional No. 2., la cual se emplaza al interior del predio de la Calle 155 A No. 4 B 19, del Barrio Barrancas Alto de la Localidad de Usaquén, Evento de Emergencia 1943365 del 25/11/13.

- A los habitantes y/o responsables del predio Calle 155 A No. 4 B 19, Manzana 84 - Lote 2 (UAECD), del Barrio Barrancas Alto de la Localidad de Usaquén, mantener la recomendación de evacuación preventiva y temporal de la Unidad Habitacional No. 2., localizada hacia la parte alta del talud de corte y relleno evaluado, hasta tanto se garanticen las medidas adecuadas de contención y/o de estabilización del talud de corte y relleno en mención e implementen sistemas de drenaje para el manejo de las aguas de escorrentía superficial y subsuperficial, así como se garanticen las condiciones de estabilidad de cada uno de los elementos estructurales que hacen parte de la unidad habitacional evaluada.
