<h2>DIAGNÓSTICO TÉCNICO</h2>	Código:	GAR- FT - 03
		Versión:	01
		Código documental:

**DIAGNÓSTICO TÉCNICO DI-7166**  
**SUBDIRECCIÓN DE EMERGENCIAS**  
**COORDINACIÓN DE ASISTENCIA TÉCNICA**  
**EVENTO SIRE No.1801242**

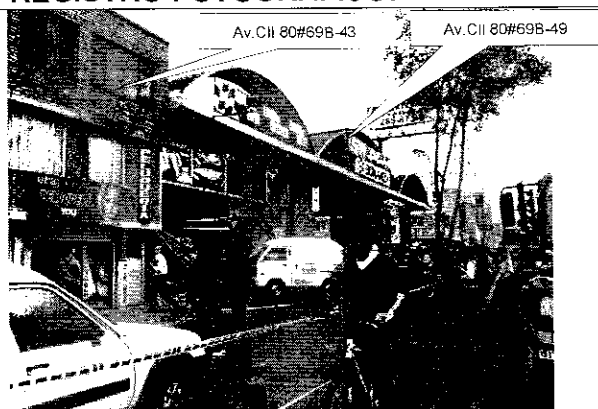
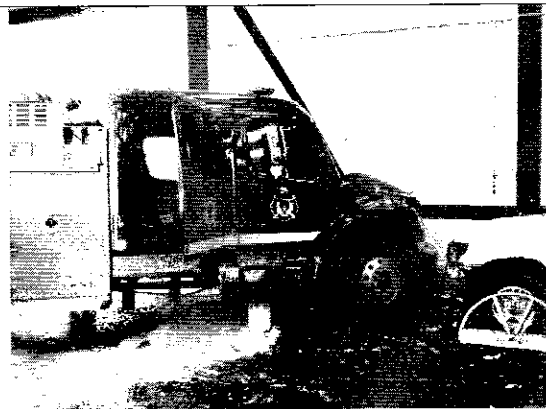
Fotografías 1 y 2. Se muestran los dos predios ubicados en la Avenida Calle 80 No.69B-49 y Avenida Calle 80 No.69B-43, afectados por la colisión del vehículo de bomberos, el cual causó daños severos al ventanal y puerta de acceso al predio de la Avenida Calle 80 No.69B-49, en el cual funciona un autolavado, el colapso parcial del muro de cerramiento del costado sur y daños a vehículos que se encontraban estacionados dentro del local comercial.

- Por medio de la Red Distrital se solicitó el apoyo por parte de la entidad competente para la realización de actividades de aislamiento y señalización del sector de espacio público que puede verse afectado ante eventuales colapsos adicionales de la ventanería del predio de la Avenida Calle 80 No.69B-49, afectado por la colisión del vehículo y así mismo, mitigar el riesgo en el sector.

- Al responsable o responsables de los predios de la Avenida Calle 80 No.69B-43 y Avenida Calle 80 No.69B-49, en el Sector Catastral Las Ferias de la Localidad de Engativá, mantener las restricciones parciales de uso de los sectores afectados por el impacto de un vehículo, hasta tanto se implementen medidas que garanticen la estabilidad estructural y funcionalidad de las edificaciones y por otra parte, se garantice la seguridad para los habitantes, usuarios y transeúntes del sector.
- Por otra parte, se recomienda a la Alcaldía Local de San Cristóbal, desde su competencia, adelantar las acciones administrativas tendientes a garantizar que el generador de la situación de riesgo implemente en el menor plazo posible las intervenciones tendientes a reparar o rehabilitar
